接装纸粘贴不齐

一、缺陷描述

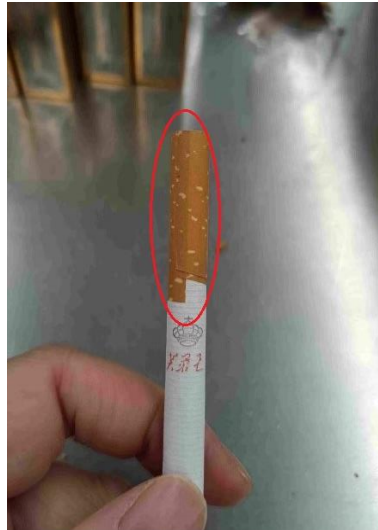
接装纸粘贴不齐：接装纸粘贴不齐 $>0.5\text{mm}$ （图 1）。

图 1 接装纸粘贴不齐

1. 椭圆辊与接装纸切割相对位置不正确。
2. 切纸轮负压不足导致接装纸输送过程中歪斜。
3. 切纸轮风孔堵塞导致接装纸输送过程中歪斜。
4. 接装纸弧形导板与靠拢轮间隙过小导致接装纸输送过程中歪斜。
5. 搓烟轮与搓板间隙过大，导致搓接过程中接装纸错位。

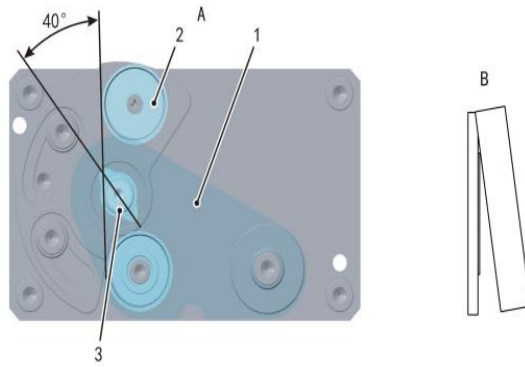
图 2 椭圆辊与接装纸切割相对位置

1. 调整椭圆辊与接装纸切割相对位置，具体方法如下：按生产方向手动盘车直至接装纸嵌到切刀与切纸轮之间，接装纸切割开始位置，此时转动椭圆辊调整至与转向辊切线方向成 40° 的位置（图 2）。

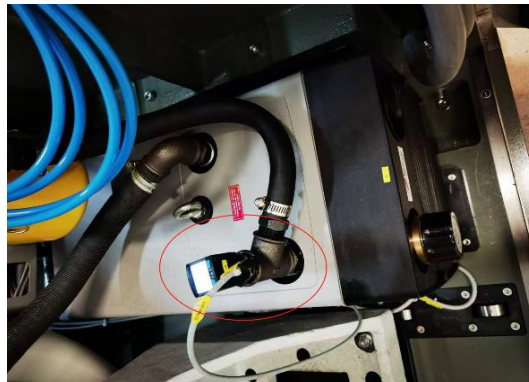
图 3 切纸论真空泵

2. 检查切纸轮真空泵负压大小，确保压力值为 0.6-0.8bar(图 3)。

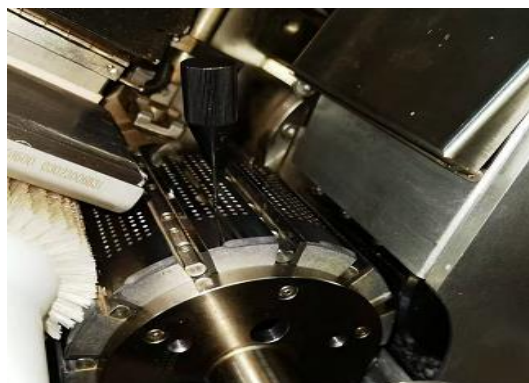
图 4 切纸轮风孔

3. 检查并疏通切纸轮风孔 (图 4)。
