烟盒翘（翻）边（ZB416）

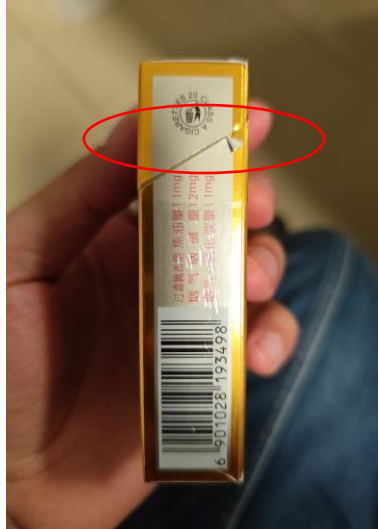
烟盒翘（翻）边：烟盒侧边搭口翘（翻）边（图1）。

图1 烟盒翘（翻）边

1. 烟包输送通道交接联接片变形或有胶垢。
2. 商标纸叠输送皮带与接料盘位置调整不当。

1. 检查烟包输送通道交接联接片是否变形，如有变形则更换联接片，注意安装时联接片与皮带不能产生干涉（图2）。如有胶垢，及时清洁。

2. 检查商标纸叠输送皮带与接料盘的相对位置，检查接料盘是否磨损，检查是否有毛刺。调整输送皮带与接料盘的位置，维修或更换接料盘。检查气缸是否放气正常，接料盘动作是否正常，调节节流阀气流大小控制气缸动作（图 3-图 4）。
