烟盒翘（翻）边（ZB45）

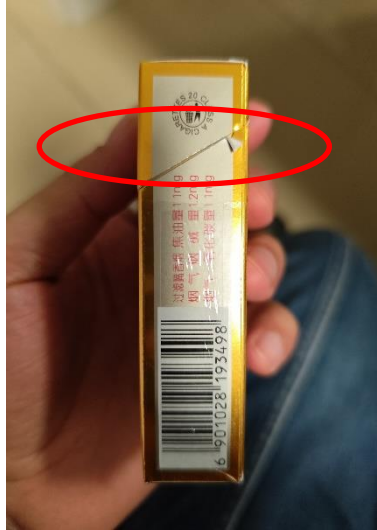
烟盒翘（翻）边：烟盒侧边搭口翘（翻）边（图1）。

图1 烟盒翘（翻）边
