## 内衬纸折角（ZB45）

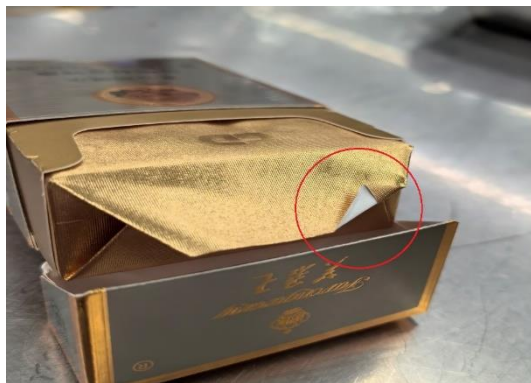
内衬纸折角：内衬纸最大折角长度 $\geq 3.0$  mm（图 1）。

图 1 内衬纸折角

1. 内衬纸输送歪斜。
2. 四号轮进五号轮提升板护板位置不当。
3. 四号轮进五号轮提升板不洁。
