## 0.1 実践例

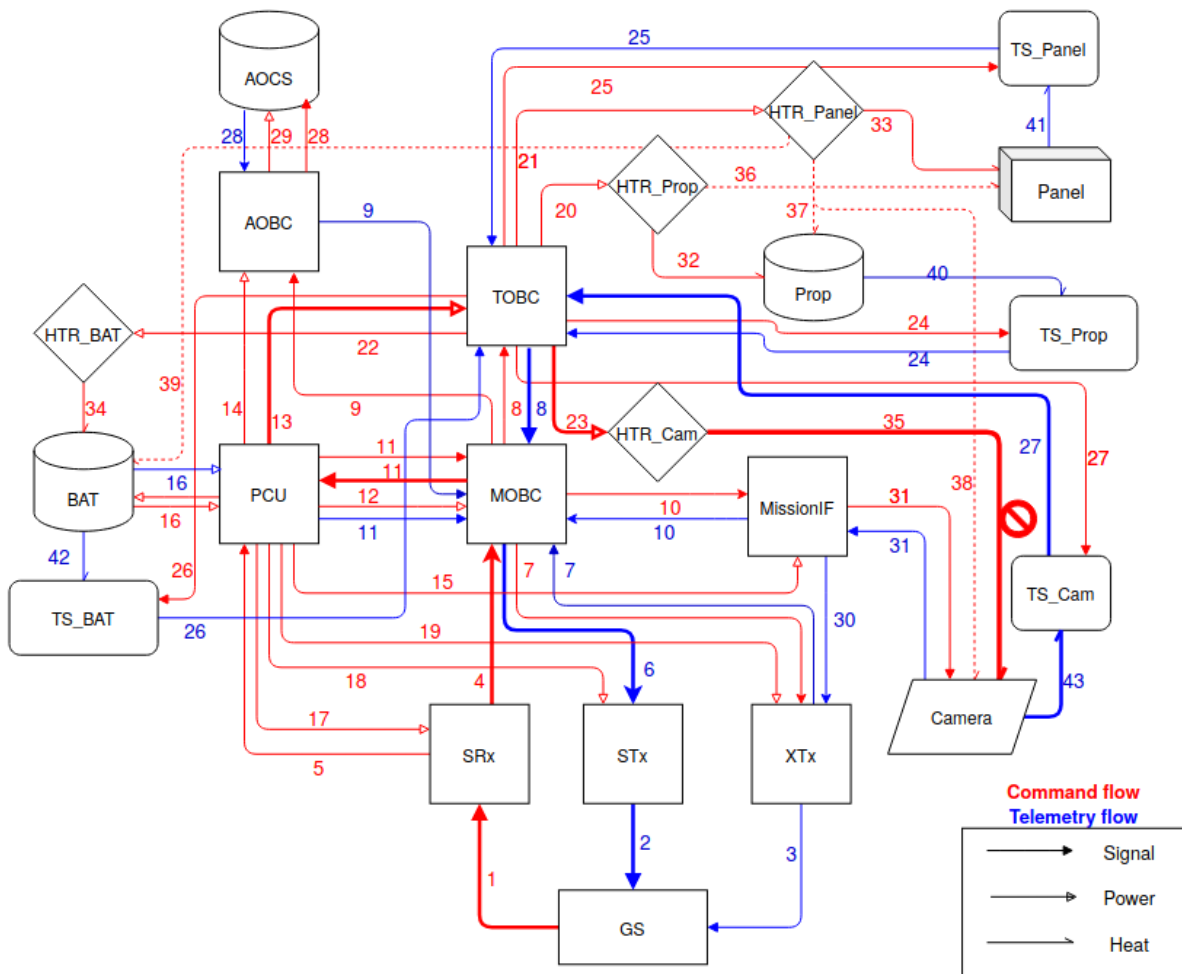
Figure 1: 故障モード (HTR\_Cam - Camera 間)

Figure 1 に示すような、カメラヒータ - カメラ間接触不良が発生している場合を考える。この時、異常検知の際の不具合事象としては、

- カメラヒータ ON コマンド (ID:15) を送信したのに、カメラ温度 (ID:18) が上昇しない
