## 1 Neue Revision (07.14) von BS41q/51q V7.0-8, CRC 729F

## H41q/H51q Releasenotes Revision (07.14) des Betriebssystems

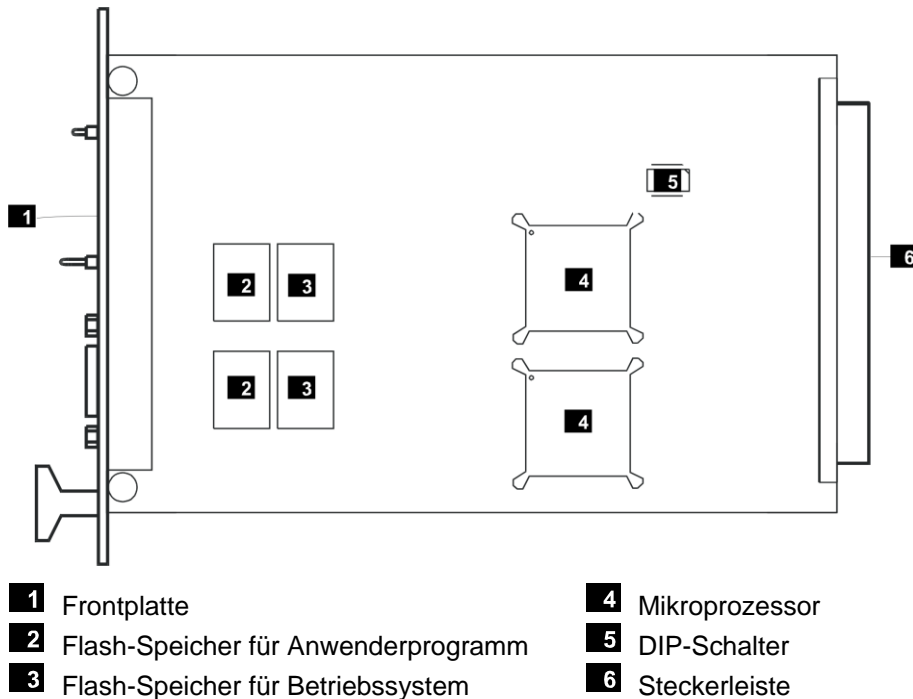
Position der Flash-Speicher und des DIP-Schalters auf den Baugruppen F 865X

Beim Download oder Reload des Anwenderprogramms kann es zum Fehlerstopp mit Fehlercode 97 kommen, wenn die Zentralbaugruppe(n) mit bestimmten Flash-Speichern ausgerüstet ist (sind). Diese Flash-Speicher sind Produkte der Firma SGS-Thomson (STMicroelectronics) und bestimmte Chargen der Firma AMIC. [HE21698, HE22419]

Eine Zentralbaugruppe ist bei der Hardware-Einstellung 9600 Baud (DIP-Schalter - siehe Bild) nicht ladbar, wenn folgende Bedingungen erfüllt sind:

**Abhilfe:** Update des Betriebssystems auf eine Ausgabe ab (07.30), falls nötig, mit Hilfe des Standalone-Loaders. Näheres siehe *Beiblatt zum HIMA Standalone Loader für HIQuad Zentralbaugruppen*, HI 800 626 D.

**Abhilfe:** die Bedingungen vermeiden, z. B. durch

- Laden mit 57 600 Baud
- Laden über Coprozessor-Baugruppe
- Vorladen der Zentralbaugruppe in einem anderen Baugruppenträger
