Récapitulatif des tests réalisés sur la carte moteur

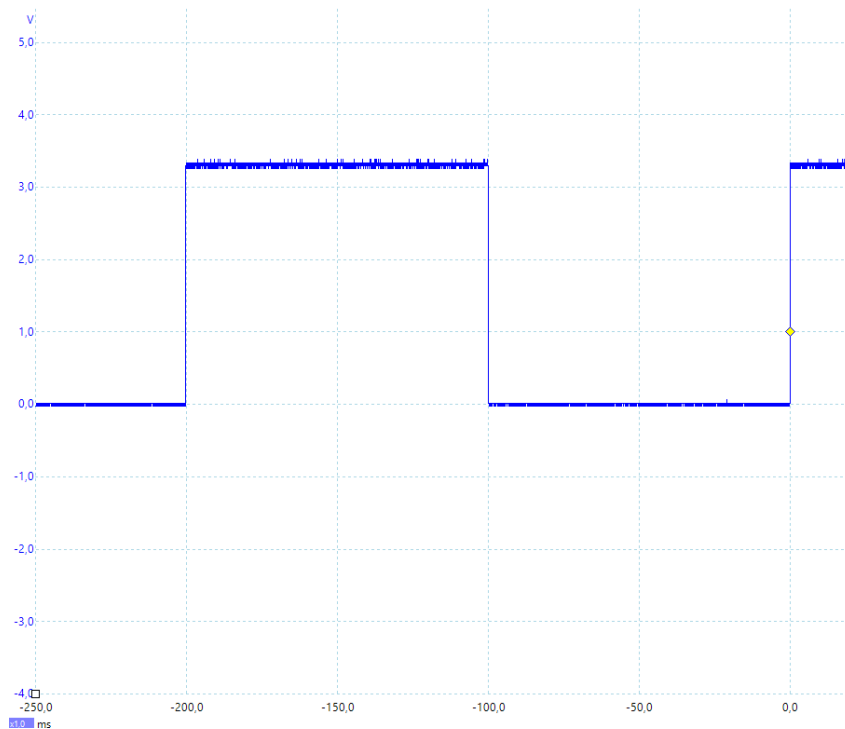
Période de 200ms :

La fonction HAL Delay() fonctionne correctement

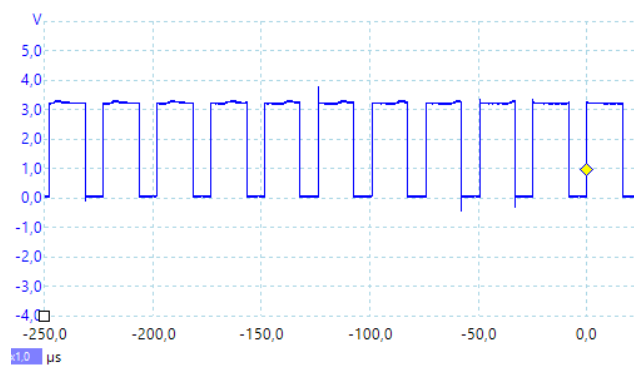
Fréquence	40,33 kHz
Temps de cycle	24,8 µs

On trouve une fréquence légèrement supérieure à 40kHz mais le rapport cyclique est bien dans le bon sens.

L'horloge interne est à 48.4MHZ d'après la mesure précédente (ou l'erreur vient du picoscope)

On trouve donc qu'il faut une période de 605 pour être à 40kHz

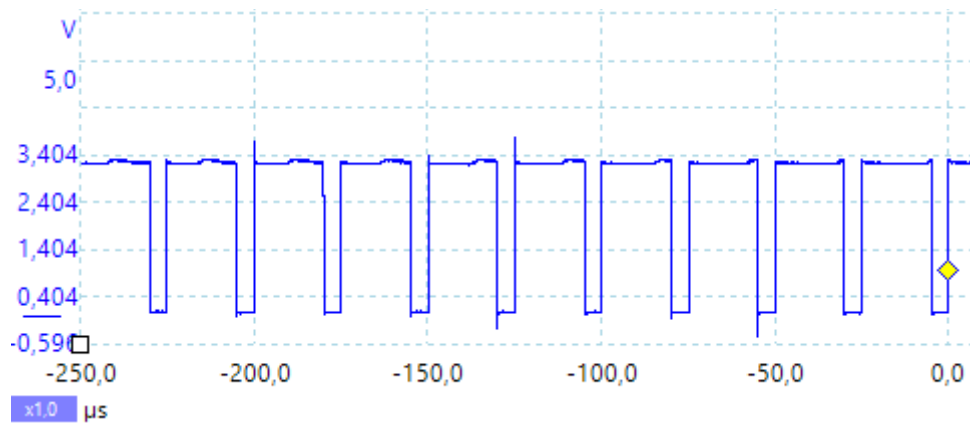
Canal	Nom	Valeur	Min.	Max.	Moyenne	σ
A	Moyenne c.c.	2,647 V	2,646 V	2,647 V	2,646 V	477,5 μ V
A	Fréquence	39,98 kHz	39,98 kHz	39,99 kHz	39,98 kHz	4,235 Hz
A	Temps de cycle	25,01 μ s	25,01 μ s	25,02 μ s	25,01 μ s	2,649 ns

On trouve quasiment 40kHz, la précision est de 20ns ce qui est satisfaisant.

Valeurs finales : Période = 605

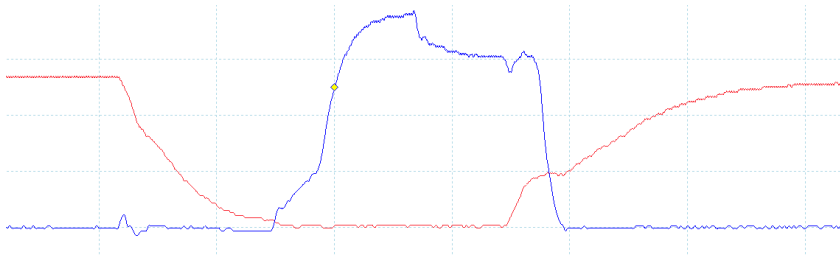
Courbe mesuré

GHA en bleu, GLA en rouge

La monté ressemble bien à celle de la doc, mais la redescente de GHA semble en retard.

Aucun moteur n'est branché aux phases, donc la tension de GHA correspondant à son état bas n'est pas 0V mais plutôt aux alentours de 12V (tension de son drain). Cette tension est atteinte pendant le plateau avant la redescente. C'est donc à ce moment que GHA redescend, la deuxième chute de tension est liée à la chute de tension dans la phase et GHA = V_{phase} pour être à l'état bloquant.

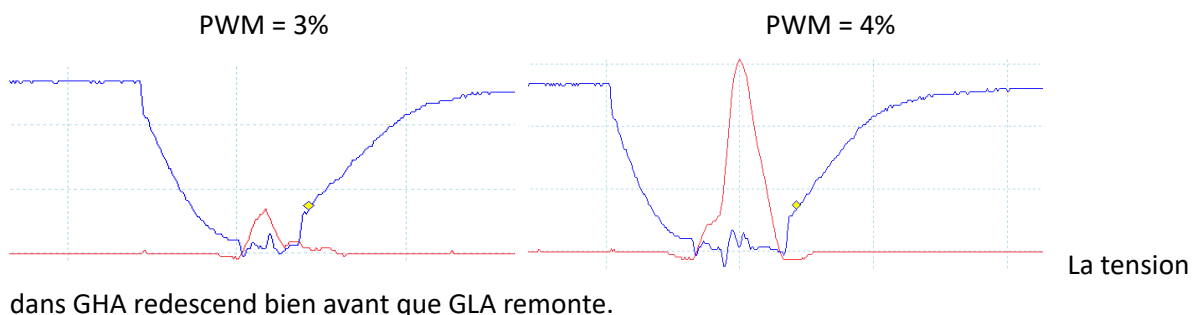
Avec un moteur :

GHA en rouge, GLA en bleu
