## Camera FAQ

(技术部, ISP 部)

福州瑞芯微电子股份有限公司

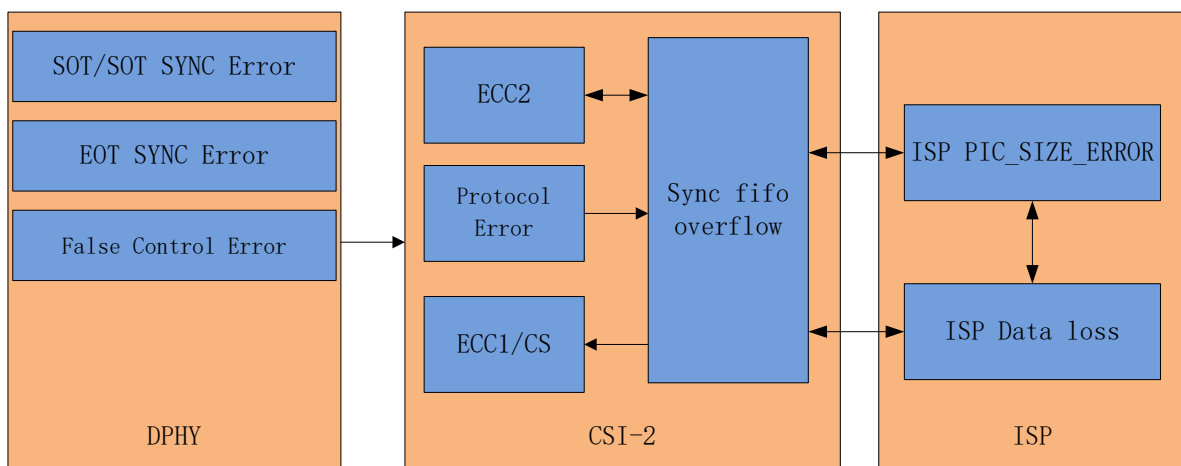
针对 MIPI Camera, MIPI 接口是第一级, 如果 MIPI 出现错误, 那么对于后级的 ISP 或是其他控制器来说会导致不可预知的错误;

各类错误的影响关系简单归类如下:

1. 按照以上归类关系，建议问题解决顺序如下：

- MIPI DPHY 级
- ISP PIC\_SIZE\_ERROR
- ISP Data loss
- MIPI CSI-2 sync fifo overflow
- MIPI CSI-2 其他错误

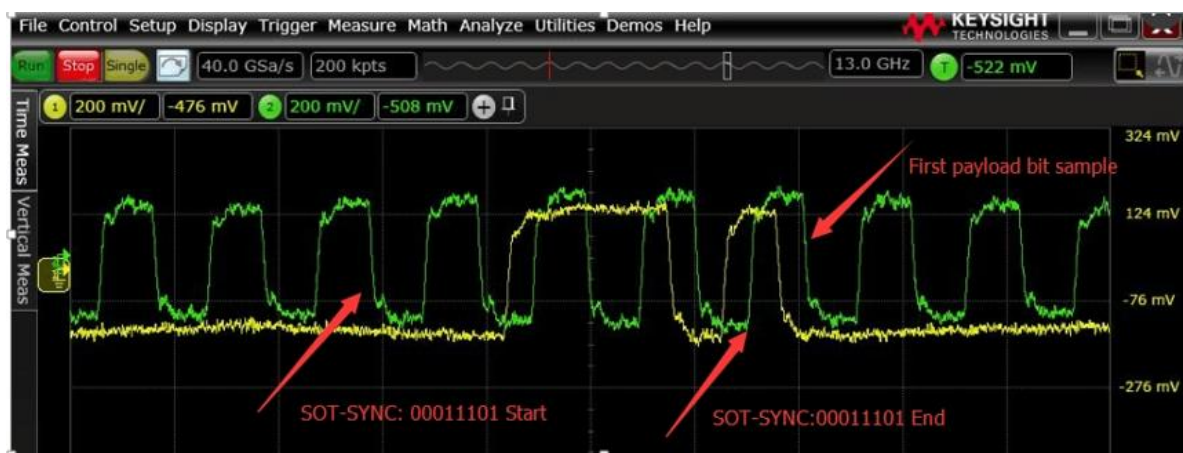
MIPI 中断状态寄存器确认 SOT Error, SOT Sync Error

2. 以上时序满足的情况下, 建议需要检查:

- Inserts the HS Sync-Sequence ‘00011101’ beginning on a rising Clock edge

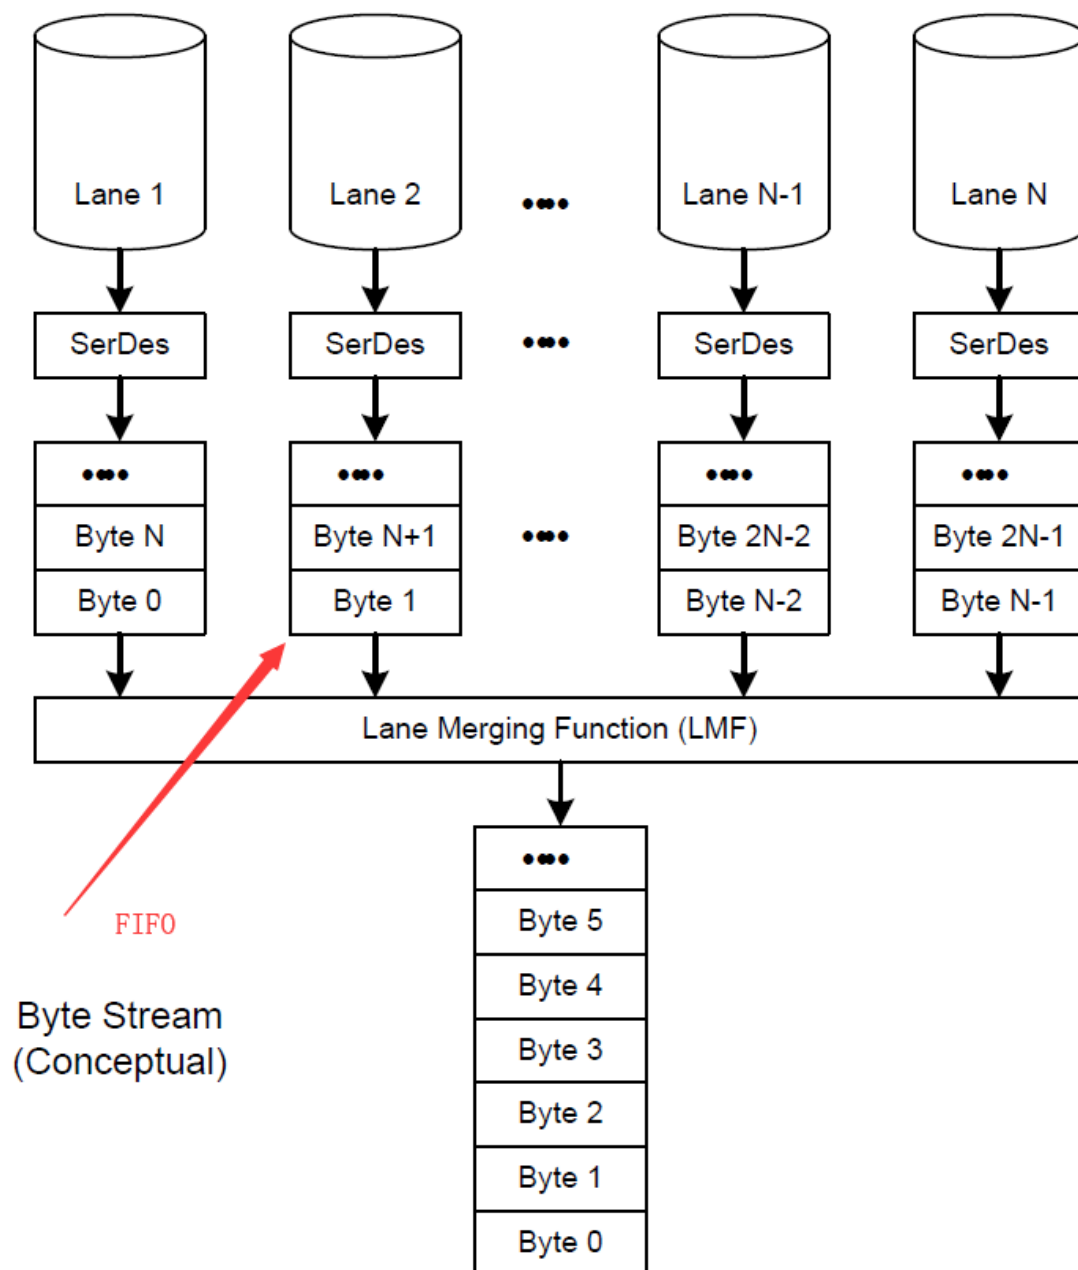
Sync fifo overflow 的触发机制：isp 吞吐率与 mipi 速率不匹配，导致 csi data lane 的输入缓冲 FIFO 溢出；

1.该错误属于CSI-2级错误，先确认是否有报DPHY级错误，如果有，优先处理DPHY级别的错误；

2.如果没有DPHY级错误，Sync fifo overflow优先考虑isp吞吐率与mipi速率匹配问题，按照如下公式计算，以下公式按照保守计算：

$$isp\ clock(Hz) * 80\% > (mipi\ bitrate * mipi\ lanes) / 12$$

3.isp吞吐率满足的情况下，并且存在多lane传输的话，建议优先检查mipi信号多个lane之间的数据同步问题，不同步的情况下，会导致sync fifo overflow、Checksum/ECC1/ECC2错误；

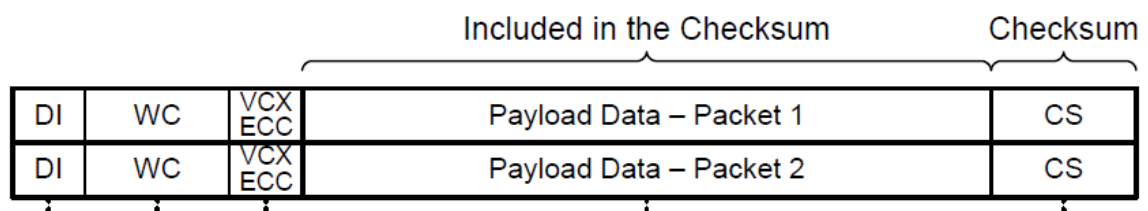
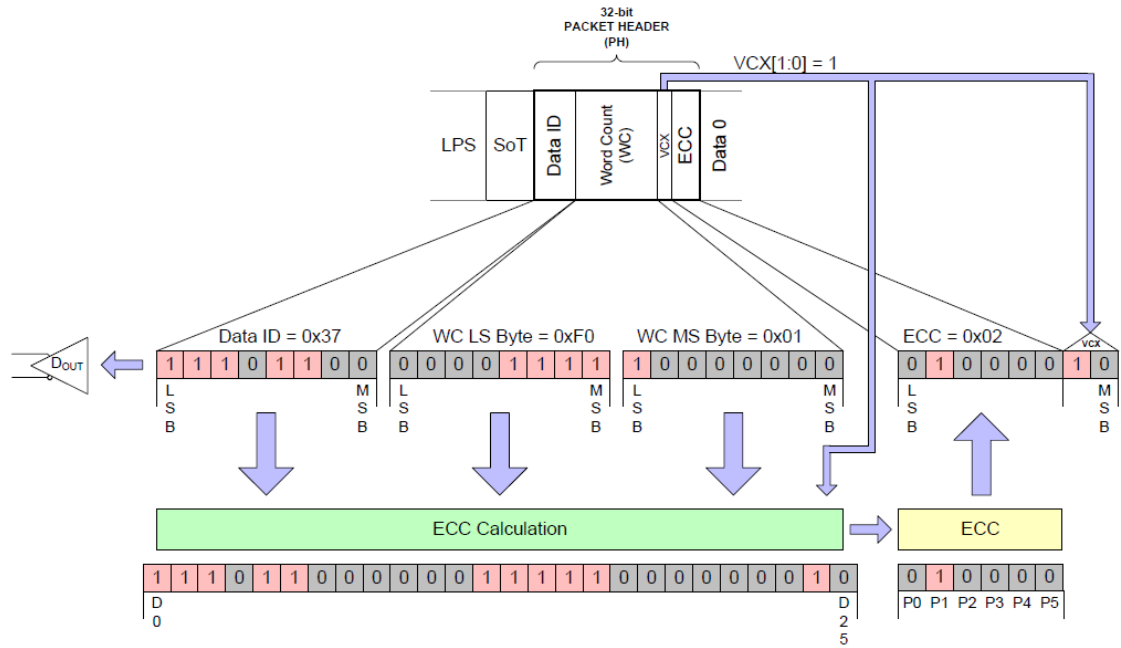
根据 mipi\_CSI-2\_specification 说明，每个 mipi hs packge 包含 Checksum/ECC1/ECC2，其中 ECC1/ECC2 校验针对 PH，Checksum 针对的是 package data；

1.如果仅仅出现CS、ECC1错误，由于ECC1是可纠正错误，所以应该只会出现数据错误，例如花屏等，但是不应该会导致后续的PIC\_SIZE\_ERROR,建议硬件排查MIPI信号质量；

2.如果出现ECC2错误，那么PH数据就是不可靠的，那么PIC\_SIZE\_ERROR, Data loss错误都有可能被触发，建议依旧是排查MIPI信号质量；

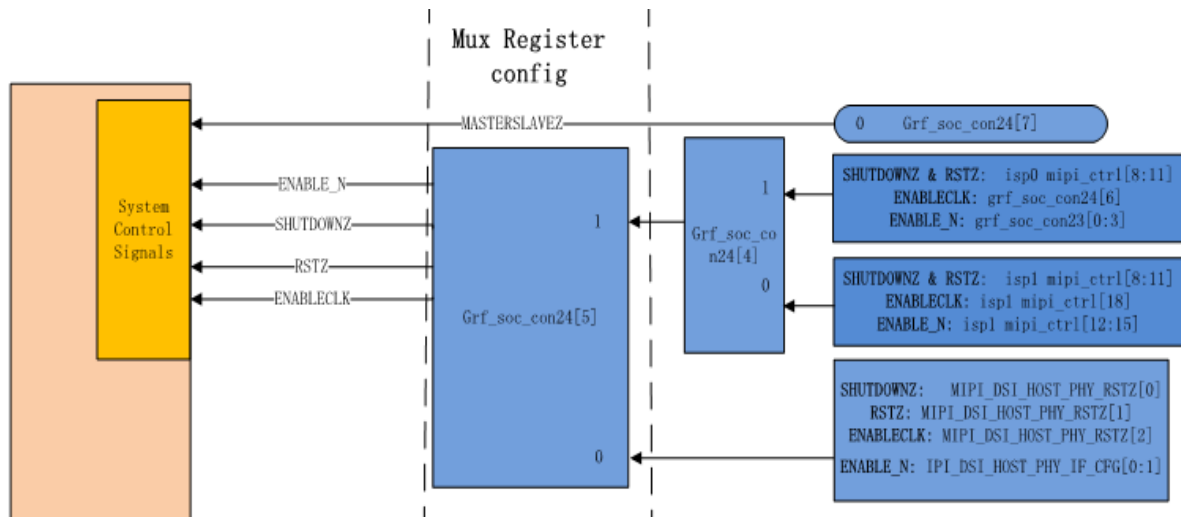
RK3399 Linux kernel-4.4 rkisp1 驱动 ISP0 和 ISP1 单独运行正常，先跑 ISP1 后跑 ISP0 也正常，但先跑 ISP0 后跑 ISP1 的话，ISP1 收不到 MIPI 传来的图像数据。

根据 RK3399\_TXRX\_DPHY\_Signals.vsd 的说明，TX1RX1 DPHY 的 SHUTDOWNZ、RSTZ 信号可以 isp0 mipi\_ctrl[8:11]与 isp1 mipi\_ctrl[8:11]控制，通过 Grf\_soc\_con24[4]和 Grf\_soc\_con24[5]来进行切换，其中 Grf\_soc\_con24[4]和 Grf\_soc\_con24[5]默认值为 1，即默认 TX1RX1 dphy 会受到 isp0 mipi\_ctrl[8:11]控制。

Grf\_soc\_con24[4]、Grf\_soc\_con24[5]默认 1 -> 配置 isp0 subdev, mipi\_ctrl 控制 DPHY ->配置 dphy subdev: Grf\_soc\_con24[4]、Grf\_soc\_con24[5]: 1 -> isp0 run -> Isp0 deinit -> 配置 isp1 subdev, mipi\_ctrl 控制 DPHY -> 配置 dphy subdev: Grf\_soc\_con24[4]、Grf\_soc\_con24[5]: 0

SHUTDOWNZ/RSTZ 信号控制必须放置到DPHY subdev中进行, 保证DPHY配置时序;

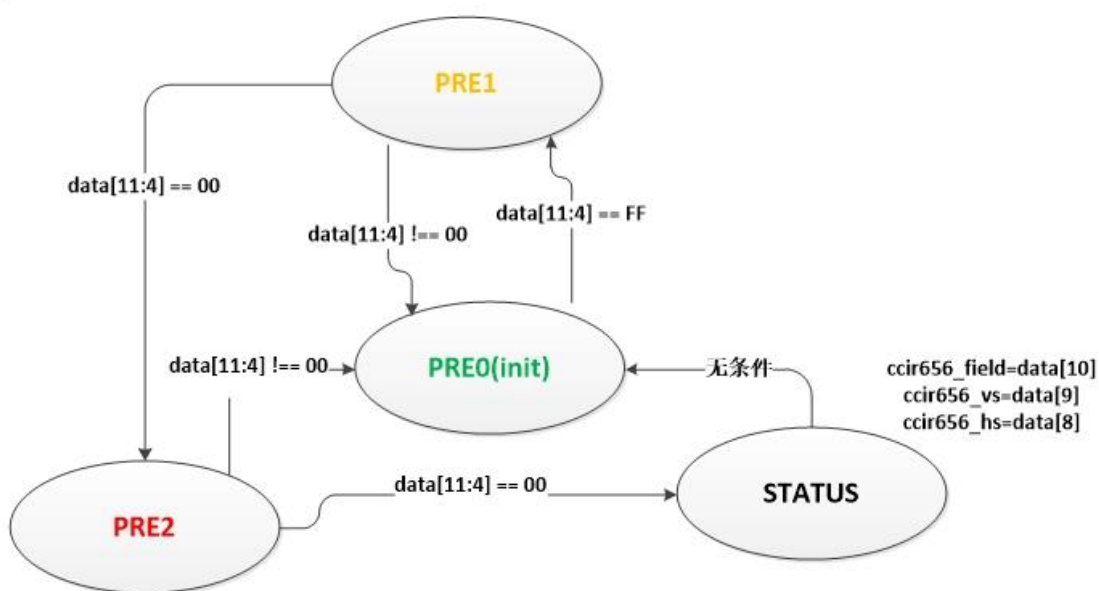
RV1108 ISP 对接 imx323 摄像头, 并口输入 ITU.R BT656 方式输入 10/12bit bayer raw 数据, 图像能够正常采集, 但是图像出现局部高亮区域时, 概率性出现横向红色异常;

ISP 在解析 SAV/EAV 信号时只解析高 8bit,解析状态机如下:

EAV 信号为 FFF 000 000 9D0, EAV 信号之前出现 FFF 数据,例如 FFE FFF 000 000 9D0, 此时 EAV 信号解析异常,行同步解析出错.

1. 该问题属于控制器内部问题, BT656 接口方式无法解决, imx323 支持硬件输出 debug 用硬件行场信号, 采用 BT601 接口方式进行采集, 将 BT656 SAV/EAV 数据 Crop 丢弃的方式规避;
2. RV1108/RK3399/RK3288/RK3368 存在该问题, RK3326 不存在该问题;

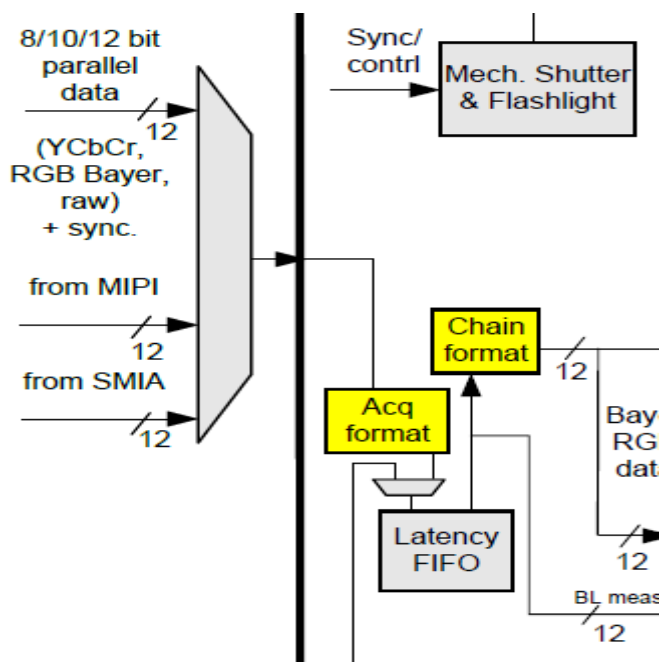
硬件明确提示 data loss 异常

data loss 触发机制:ISP 内部 latency fifo 溢出导致 data loss 异常；

3. MI\_STATUS 寄存器详细记录 MI 内部 FIFO 溢出情况, 如果出现溢出情况, 初步怀疑 axi 输出速率不满足要求, 该级 FIFO 溢出会反馈回前级导致 data loss 被触发, 建议:

- 确认 AXI 总线频率是否足够?
- DDR 频率是否足够, 尝试提高 DDR 频率;
- DDR 是否在 ISP 输出数据过程中存在变频;
- 尝试提高 isp axi master 优先级至最高, 其他 master 优先级降低;
- 尝试限制 GPU Qos mode, 从 fixed 更改为 limit, 并且通过 QOS\_Bandwidth、QOS\_Saturation 降低其带宽需求;
- 尝试增加 Sensor H-blanking 时间;
