## RK3399Pro NPU 上电及启动介绍

福州瑞芯微电子股份有限公司

本文档主要介绍 Rockchip RK3399Pro npu 上电及升级控制介绍，及相关 debug 方法。

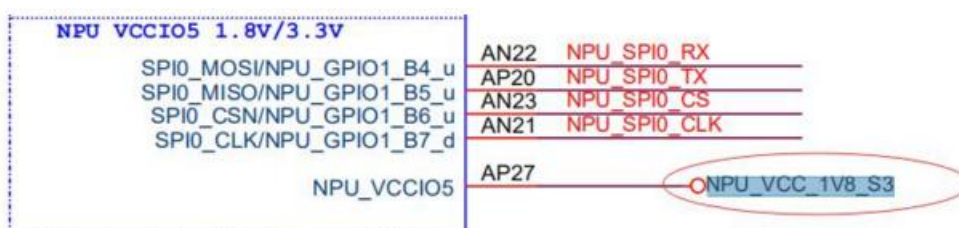
a. 以下电源没有供会导致无法识别 180a

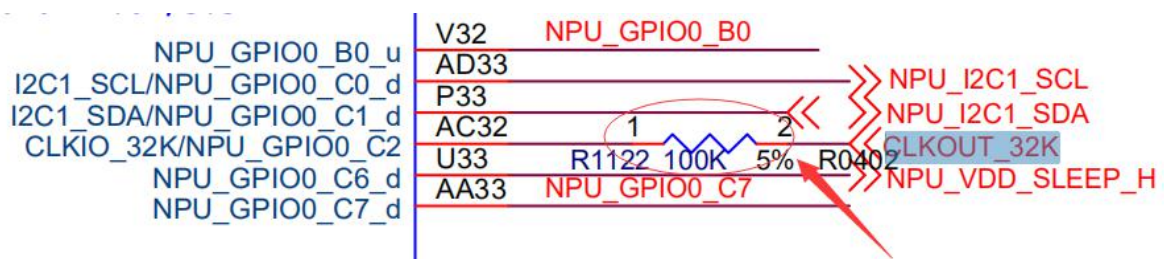
a.休眠需要外部的 32k 时钟, 确认电阻有贴

确认 clk 有打开

```
cat d/clk/rk808-clkout2/clk_enable_count
```

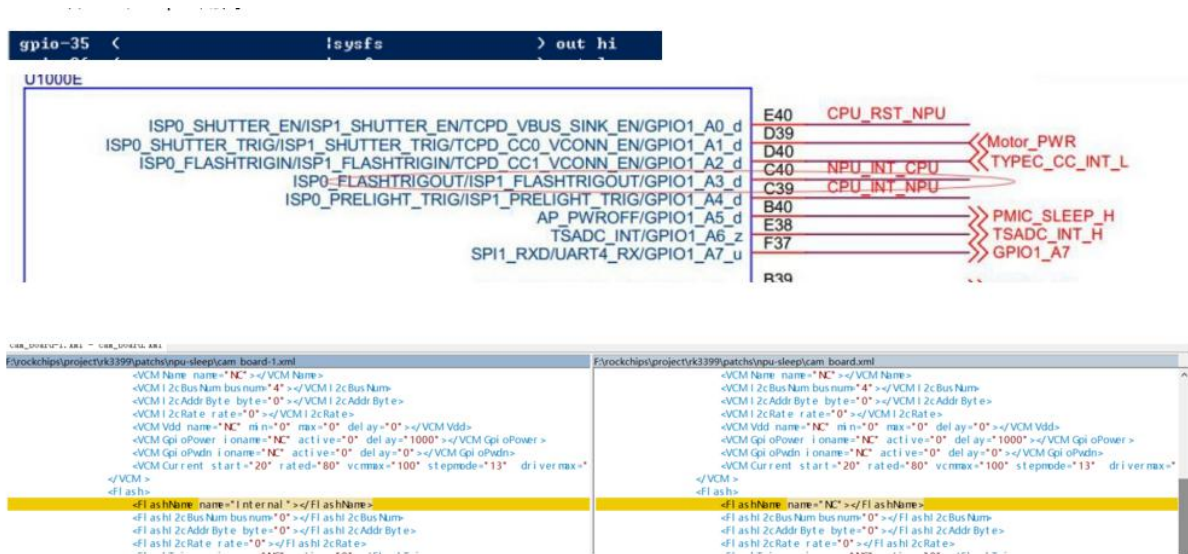
b.是否使用了 cif camera, isp0\_flash 与 cpu\_int\_npu 复用，会导致 io 异常无法唤醒。

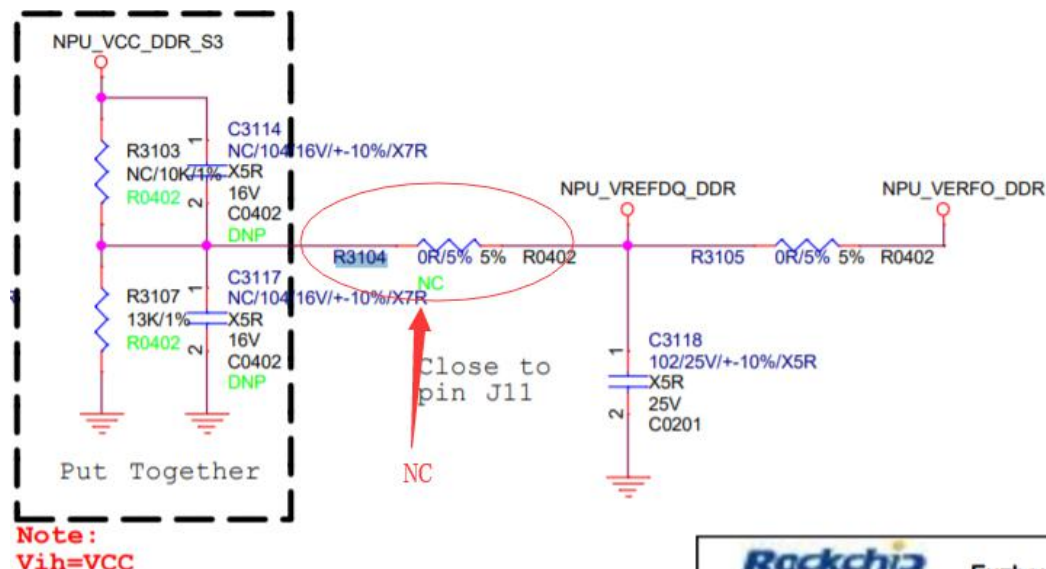
### 3.3 ddr 初始化失败

col error

Returning to boot ROM...

修改: R1304 需要 NC
