Lead Frame

影像處理

2021.02

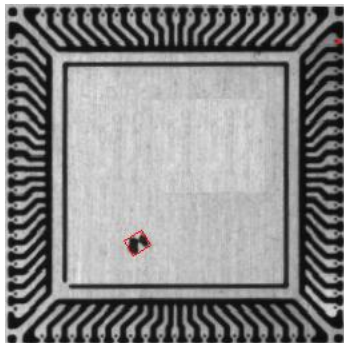
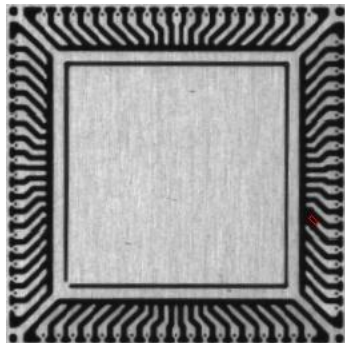
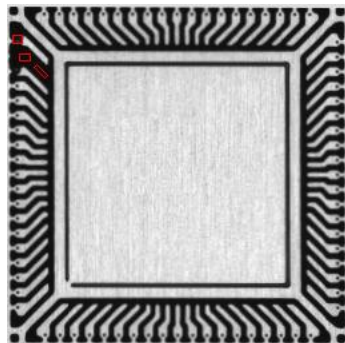
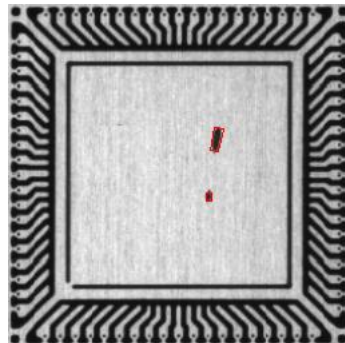
OE

蝕刻過度(OE)		
缺陷編號	正面取像	反面取像
OE-1	X	O
OE-2	O	X
OE-3	O	O
OE-4	O	X
OE-5.1	O	O
OE-5.2	O	X
OE-6	O	X
OE-7	O	O
檢出率	87.5%	50%

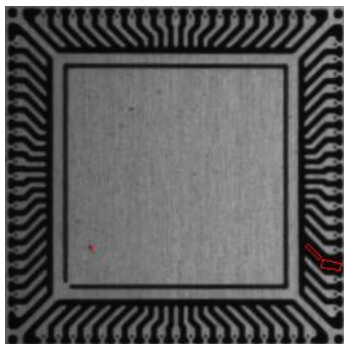
FO

異物(FO)		
缺陷編號	正面取像	反面取像
FO-1	O	X
檢出率	100%	0%

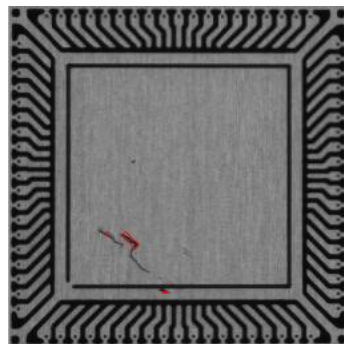
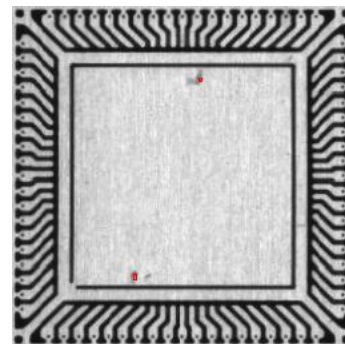
UE

蝕刻不足(UE)		
缺陷編號	正面取像	反面取像
UE-1	X	O
UE-2	X	O
UE-3	X	O
UE-4	X	O
UE-5	X	O
檢出率	0%	100%

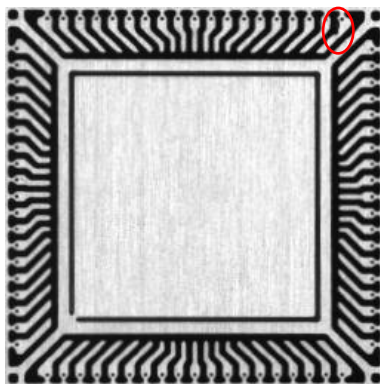
NG被誤判成OK

OE
蝕刻過度

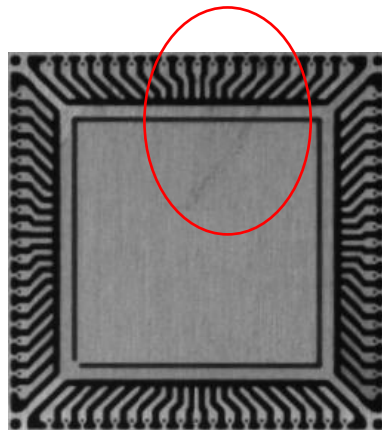
FO
異物

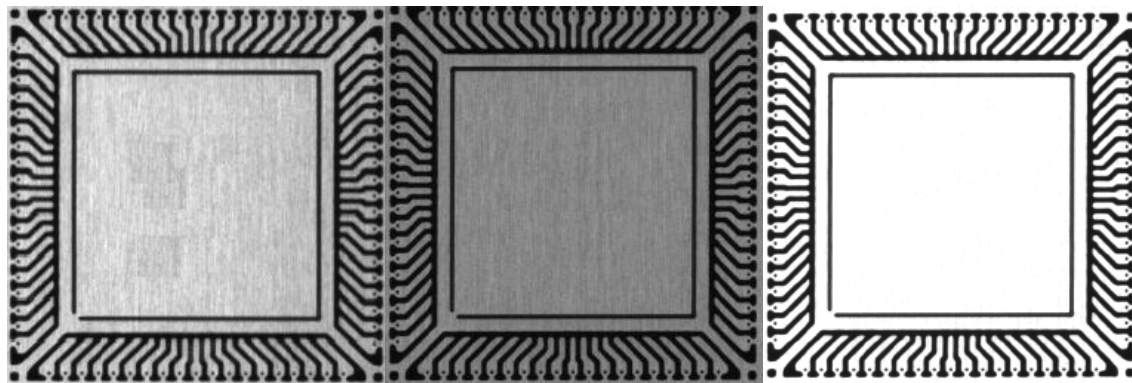
UE
蝕刻不足

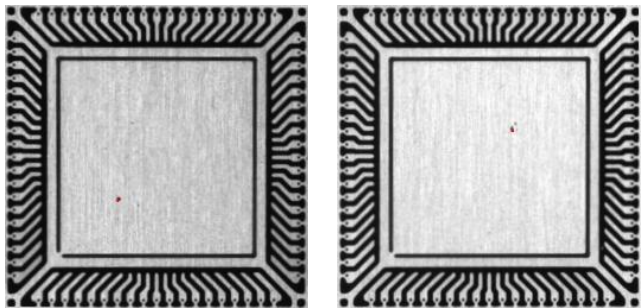
OK被誤判成NG

雜點

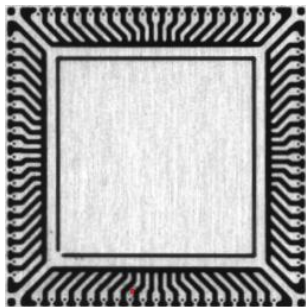
雜點

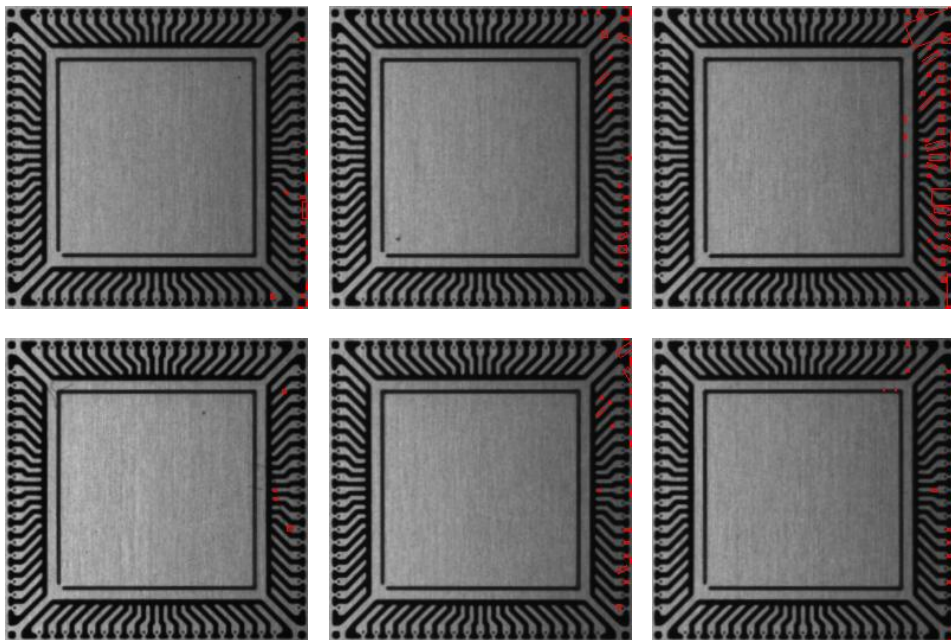
光線不均

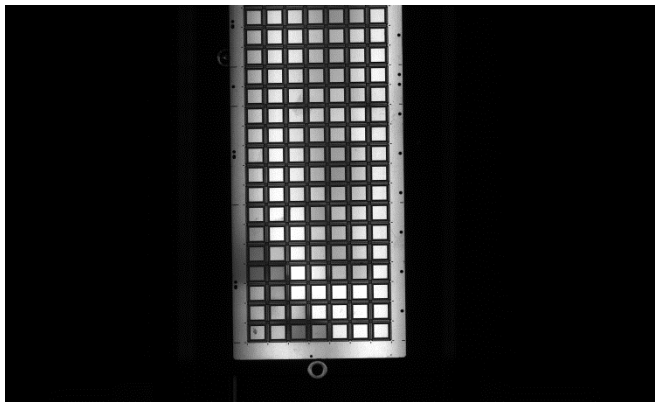
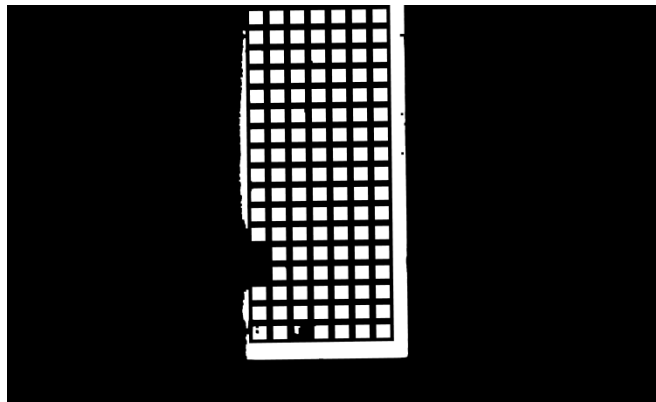
光線不均造成的影響
