# 点 検 調 書

## (記入例)

点検調書(砂防堰堤)

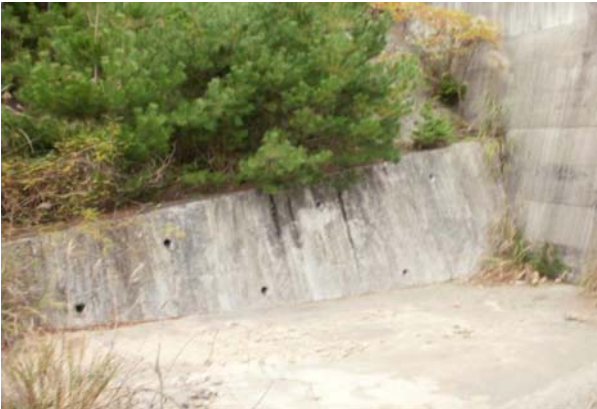
写真番号	5
------	---

地山取付部	崩壊、地すべり	有・無	新 拡大 旧			目視 ボール			
		水叩き	磨耗、破損	有・無	(B) C E	新 拡大 (旧)	表層部に厚さ2,3cmのすり減り有り(前回調査時と変化なし)		目視 ボール	5
	側壁護岸工	本体	劣化、はく離	有・無	B C E	新 拡大 旧			目視 ボール	
亀裂(クラック)			有・無	B C E	新 拡大 旧			目視 ボール		
背面土砂の沈下、流出		有・無	(新) 拡大 旧	護岸背後に深さ1mの陥没箇所有り		目視 (ボール)	6
