Rapport de séance n°13 :

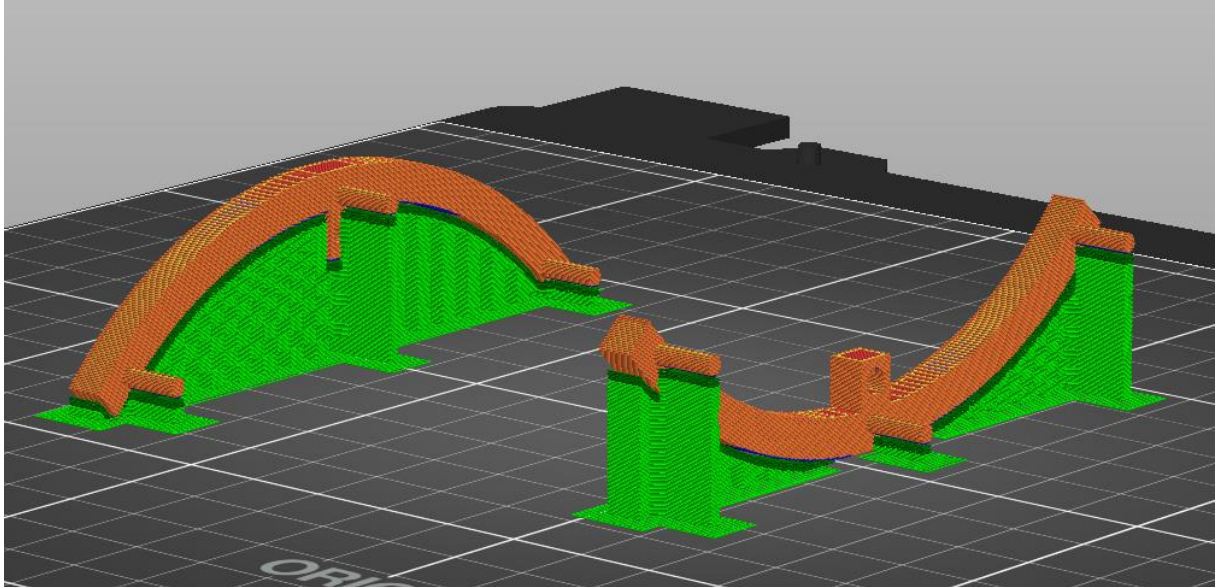
Impression du support intérieur : Lors de la séance précédente j'avais essayé d'imprimer la pièce de support mais celle-ci était étonnement trop fragile.

Ceci était dû à la manière d'impression, en effet j'avais imprimé la pièce à plat or les inserts qui allait s'insérer dans les pas de vis n'avait aucune accroche sur la pièce, donc cassaient facilement.

Test de nouvelle manière d'impression :

Pour voir quelle manière d'impression serait la plus solide j'ai réalisé deux essais avec deux positionnements de la pièce.

A la fin de l'impression, la pièce qui avait été imprimée en position concave c'est avéré ratée, la base de la pièce n'ayant pas tenu malgré les supports.

A contrario la pièce imprimée de façon convexe été entièrement réussie et est bien plus solide que précédemment.

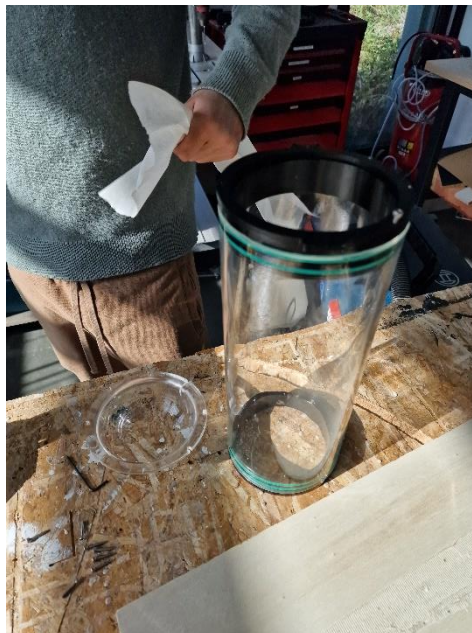
Lors de la séance précédente à cause d'une mauvaise manipulation nous avons fissuré la bulle en plexiglass.

Séchage de la colle

Acrylique

Problème d'étanchéité : Une fois la colle la colle séchée et la bulle revissée nous avons de nouveau testé l'étanchéité du tube. Mais il s'est avéré que celui-ci fuyait, mais pas seulement des fissures, c'était donc la bulle entière qui n'était pas étanche.

Nous avons ensuite demandé conseil à M.Garnero qui nous à montré la source du problème, celle-ci est un joint manquant au niveau de pas de vis qui fais que l'eau s'infiltre par ceux-ci.

Pour la réparer j'ai demandé conseil à Frédéric qui nous a conseiller d'utiliser de la colle acrylique.
