COMENTARIOS AL PROCEDIMIENTO PARA SUPERVISIÓN Y FISCALIZACIÓN DEL PERFORMANCE DE LOS SISTEMAS DE TRANSMISIÓN

Resolución N° 091-2006-OS/CD y modificaciones

noviembre, 2023

Por: Ing. Quijaite Dávila, Freddy

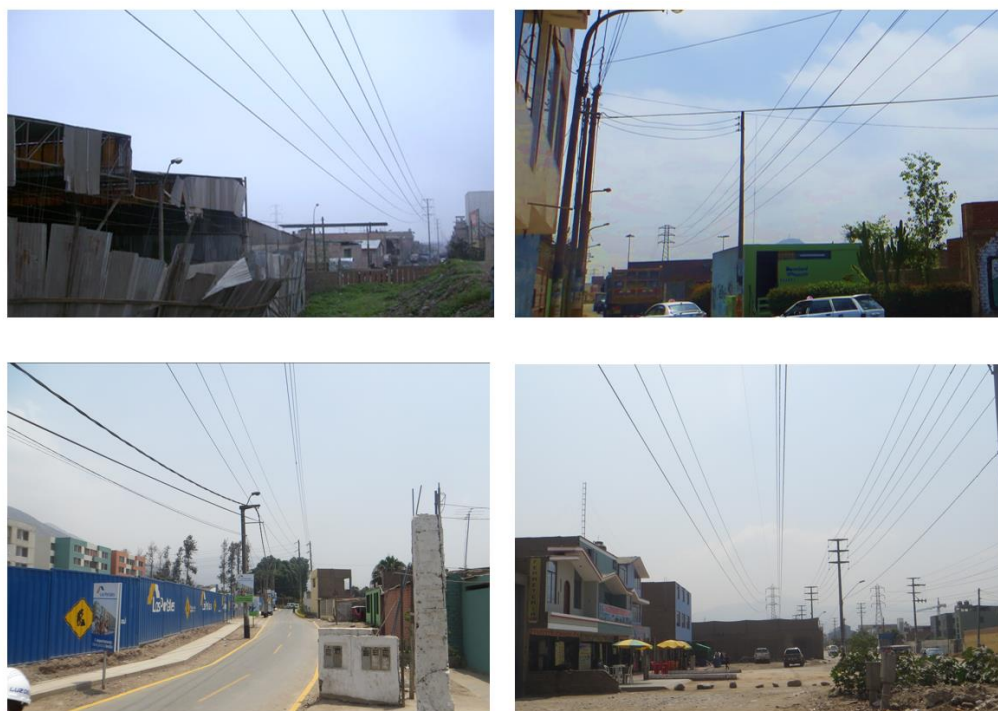
Fig. 8.4-1 Afectación urbana a franja de servidumbre

La afectación en entornos urbanos es más agresiva y es mayor la pasividad de las entidades involucradas.

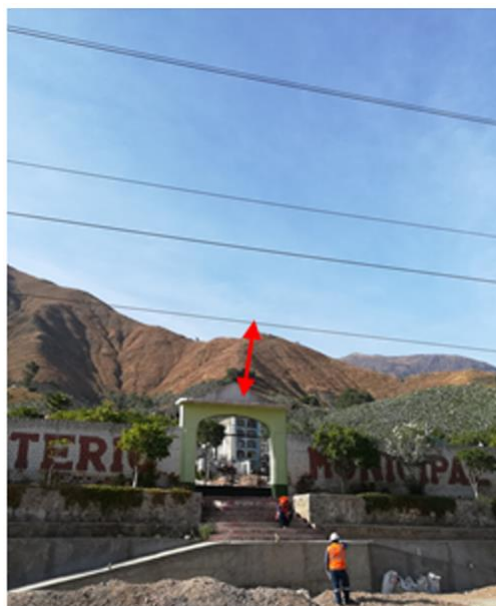
Fig. 8.4-2 Afectación rural a franja de servidumbre

Mientras que en zonas rurales es más por desconocimiento, salvo los intencionados.

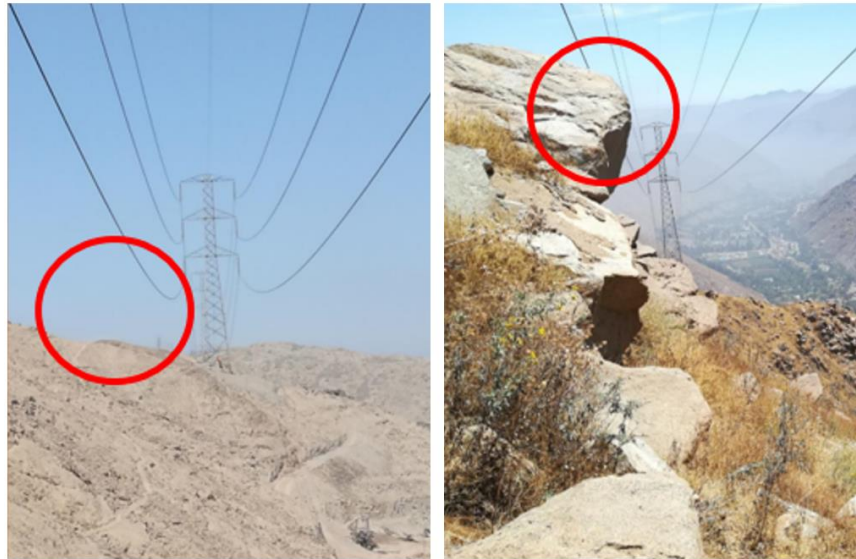
Fig. 8.5-1 Vanos críticos y afectación de DMS

llevan a cabo simulaciones para obtener el tiro en condiciones de Estado de Diseño (EDS) y la flecha en la condición real medida. Este proceso se realiza con el objetivo de llevarlo a la máxima flecha, determinando así la DMS en estos vanos, ya sea basándose en la potencia máxima de diseño o en aquella que podría registrarse según los informes disponibles.

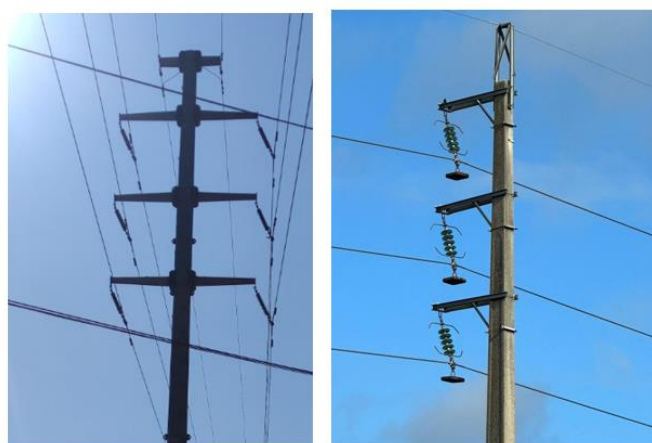
Fig. 8.10-3 Estructuras de suspensión con aisladores mal alienados.

En la figura que sigue, se observa que los aisladores de suspensión presentan una desalineación notable, indicando que están "pateando". Esta situación representa un riesgo significativo, evidenciando una selección inadecuada de la estructura, ya que se ha adoptado un ángulo mayor al aceptable para una configuración de suspensión. Esto genera tensiones adicionales y afecta las distancias DMS desde las fases hasta la masa, pudiendo resultar en problemas serios de descarga a tierra. En la imagen de la izquierda, la distancia de la terna izquierda está demasiadas próximas a la ménsula, mientras que en la imagen de la derecha se recurre a contrapesos para contrarrestar posibles acercamientos causados por la fuerza del viento.

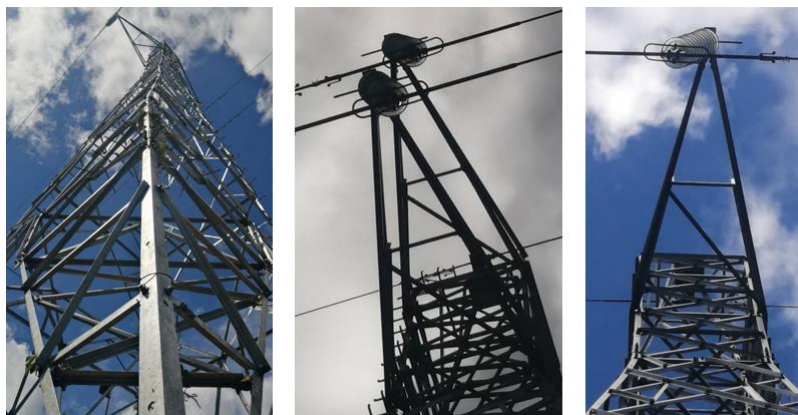
Fig. 8.10-4 Torsión en perfiles de montantes

Una vez identificada la causa de estas tensiones rotacionales, es crucial analizar la naturaleza del problema, ya que, si ocurrió una vez, existe la probabilidad de que vuelva a suceder. Es imperativo examinar detalladamente el entorno físico y determinar la mejor solución a largo plazo. Incluso si la resolución implica variantes en el trazo o reubicaciones de estructuras, que se deben considerar para garantizar la integridad estructural y prevenir futuros incidentes.

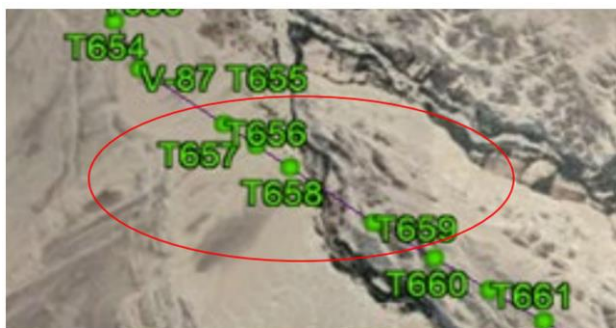
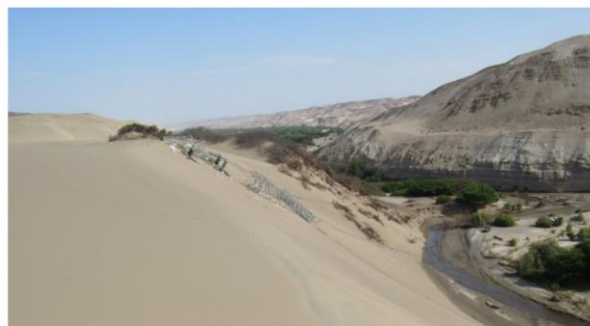
Fig. 8.11-1 LT 500 kV (L5032), colapso de torres T658, T657 y T656.

La torre T658 de la línea 500 kV Chilca Poróma (L-5032) fue instalada en un terreno caracterizado como dunas con arena limosa, en las proximidades de un borde de talud que conducía a una quebrada seca. Durante el fenómeno del niño costero en 2017, esta quebrada se activó con un considerable caudal, generando graves afectaciones en el talud. Este evento resultó en el desplazamiento de las fundaciones de la estructura T658, provocando el colapso de dicha torre y de las torres T657, T656 adyacentes.

Ante la eventualidad se activaron los planes de contingencia, con un equipo profesional altamente calificado y mediante el uso de estructuras provisionales (torretas de emergencia) logran hacer un “by pass” del tramo afectado, restaurando el servicio.

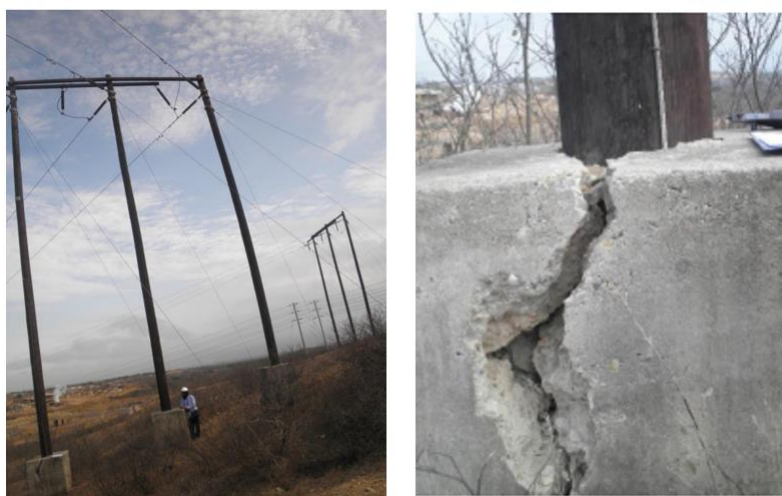
Fig. 8.12-1 Estructuras de madera, con recubrimiento de concreto

Por ejemplo, en la figura anterior se observa que el problema identificado por la operación es la activación de quebradas, una situación de naturaleza cíclica y a largo plazo. La solución implementada en su momento fue de corto plazo, consistiendo en un recubrimiento de concreto que, considerando la naturaleza de los postes de madera, no resulta la opción ideal. Además, dicho recubrimiento no fue reforzado, lo que se evidencia por su deterioro debido a un desplazamiento en la dirección del tiro sobre el poste, el cual no está debidamente compensado con las retenciones. Por ende, en este caso, el riesgo de colapso ha prevalecido sobre la solución de corto plazo.

alternativa considerar la restauración de los postes de madera, reforzar las retenciones y llevar a cabo obras de protección y contención alrededor de las estructuras mediante sistemas de gaviones.

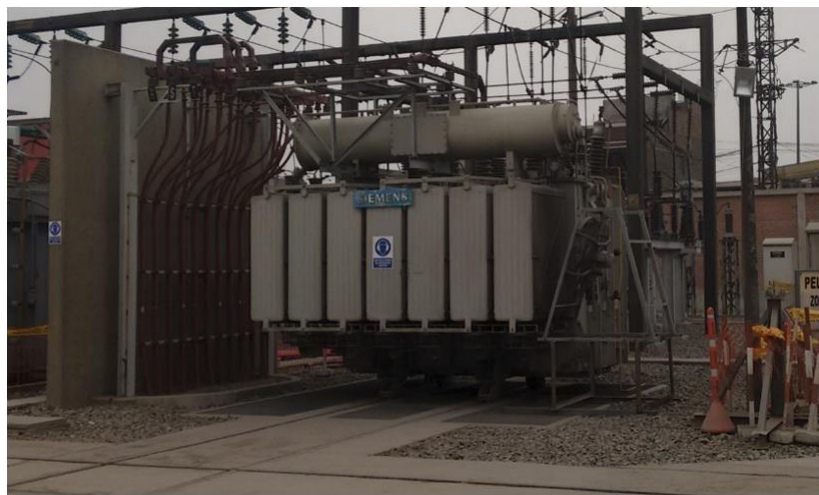
Fig.8.13.1-2. Poza de retención de aceite, que no está adecuadamente dimensionada

La poza de retención de aceite no es simplemente una medida estándar; es una salvaguarda esencial para contener el aceite en caso de un colapso o explosión del transformador. En estas circunstancias, la fuga de aceite puede ser masiva e incluso inflamable, subrayando la crítica importancia de garantizar dimensiones específicas para la poza, con una distancia mínima de 800 mm entre el transformador y el borde de esta.

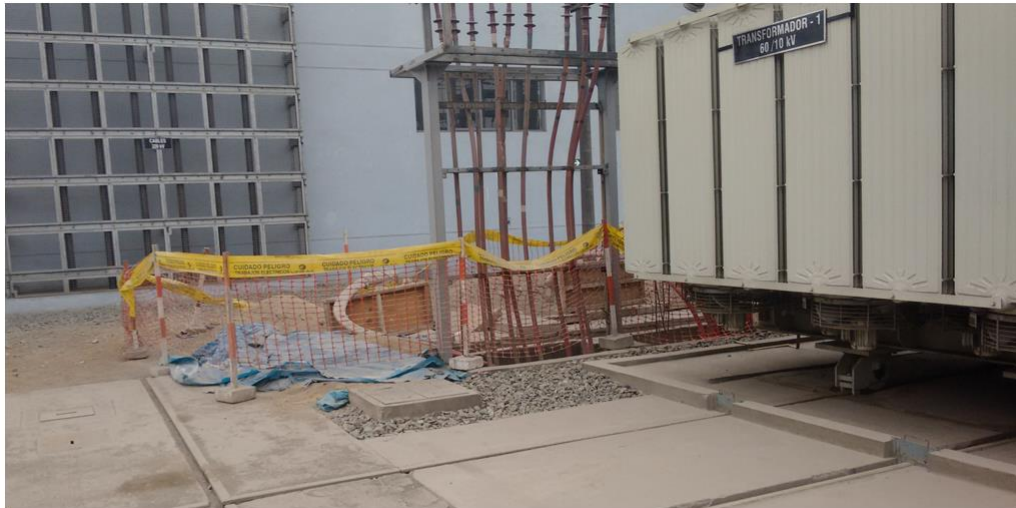
Fig.8.13.2-1. Distancias de seguridad a edificación, inadecuada

Así por ejemplo en la siguiente figura se puede ver el riesgo, por no tener una distancia adecuada entre el transformador con la edificación, los materiales de la edificación no garantizan ser a prueba de fuego de por lo menos 2 horas, dado que tiene ventanas es usado para adosar cables de fuerza
