Compte-rendu de Projet n°15

I-Maintenance du robot en vue de la présentation

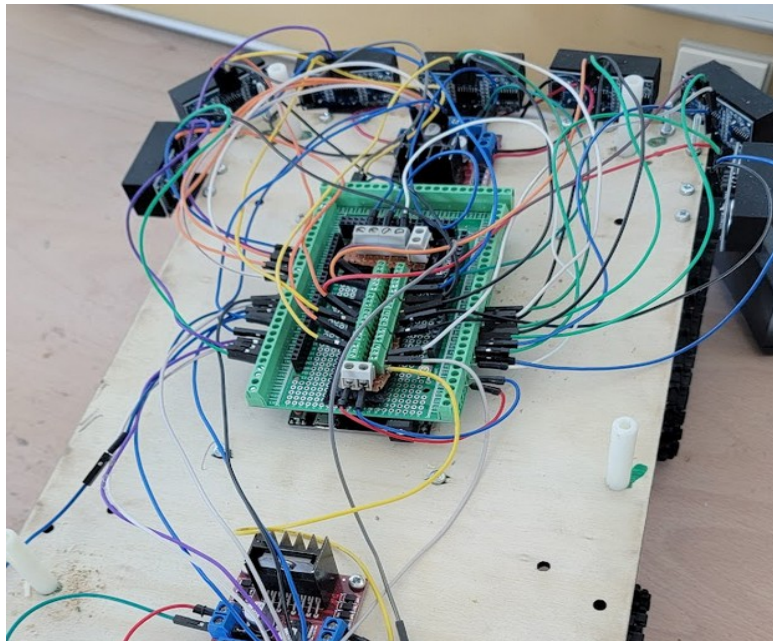
Mon binôme ayant décidé de concevoir lui même son propre design pour la tourelle et l'étage supérieur (ses propres dimensions), j'ai dû mesurer à nouveau les dimensions de l'étage supérieur pour pouvoir percer des trous au bon endroit et fixer l'étage supérieur à partir d'entretoises.

Photo sur laquelle on peut voir la nouvelle position des entretoises pour l'étage supérieur
