HiSP

FAQ

文档版本 01

本文为使用 HiISP 开发的程序员而写，目的是为您在开发过程中遇到的问题提供解决办法和帮助。

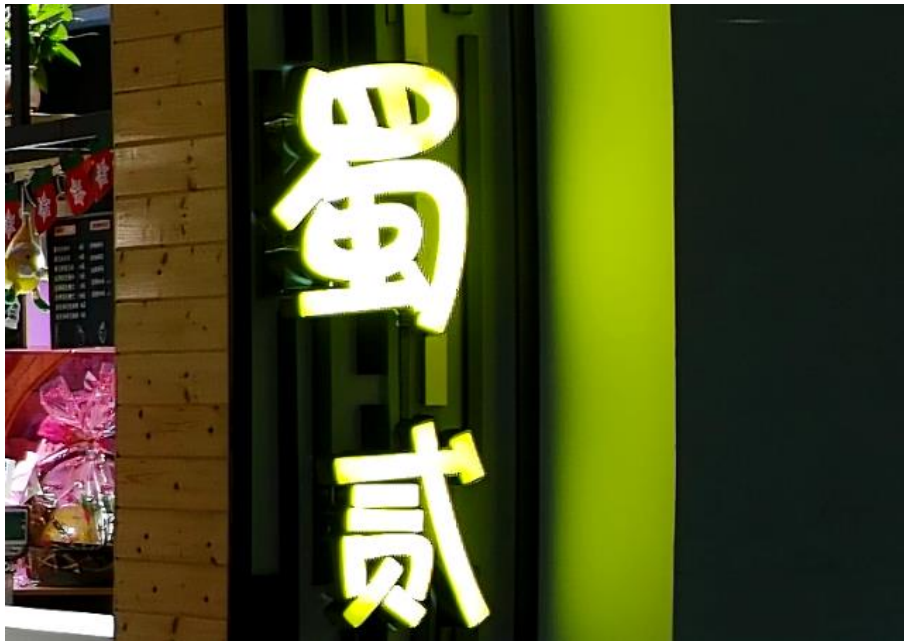
图1-1 光源字体附近出现方向性的毛刺效果图

正常照度下，光源字体附近出现方向性的毛刺。如图 1-1 所示：

原因：光源字体出现方向性的毛刺，该问题主要是由于 Global CAC 模块中的参数标定不合理而导致。

针对该问题，首先检查 Global CAC 标定的静态系数是否合理，如果不合理进行重新标定；如果不想标定 Global CAC 的静态系数，默认需要将 Global CAC 的使能关闭。图 1-2 所示为 Global CAC 静态系数不合理，开关 Global CAC 对比图。

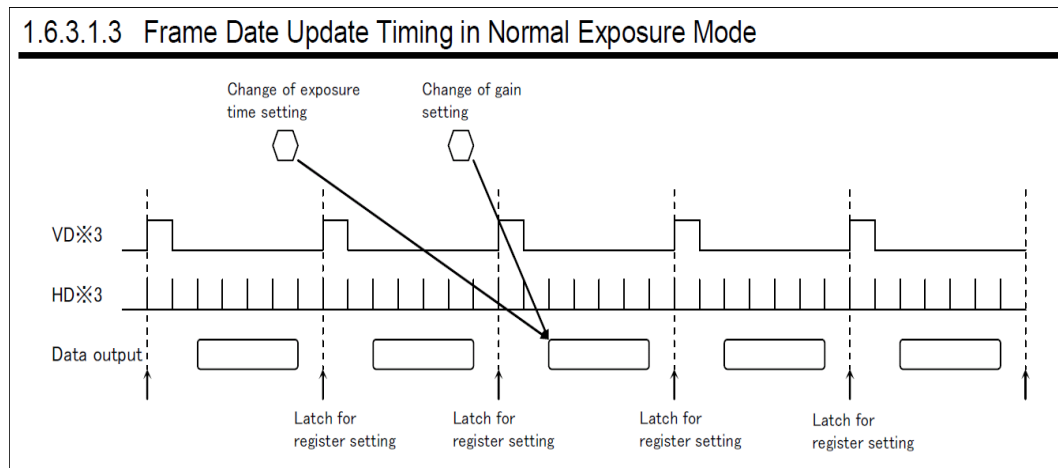
图1-3 Panasonic 提供的图示说明

上述 sensor 在第 N 帧刷新 Shutter（曝光时间）寄存器，在 N+2 帧生效，在第 N 帧刷新 Gain 寄存器，在 N+1 帧生效。同时刷新 Shutter 和 Gain 寄存器会导致生效时间不一致。因此推荐先刷新 Shutter 寄存器，延迟一帧后再刷新 Gain 寄存器。

具体信息请参考 Panasonic 提供的图示说明，其他 sensor 类似，如[图 1-3](#)所示。

海思 ISP 已经针对以上问题，设计了一套寄存器配置机制，确保相关的 sensor 寄存器配置之后生效在同一帧时间内，从而解决闪烁问题。

具体处理方法：通过 xxx_cmos.c 文件中 `cmos_get_sns_regs_info()` 函数进行配置修改，如修改参数 `u8DelayFrmNum`，它表示延迟多少帧对寄存器进行配置，而每一个需要配置的寄存器都有一个参数 `u8DelayFrmNum`，详见 xxx_cmos.c 文件。

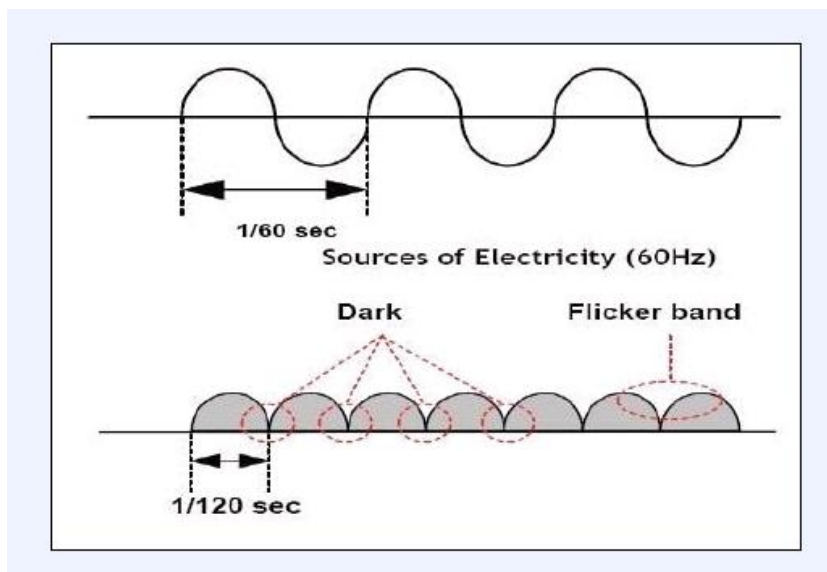
图1-4 交流电波形

交流电波形如图 1-4 所示。

sensor 不同行的曝光起始时间不同，如果曝光时间较短，就会有有的像素行处在比较亮的时候曝光，有的处在比较暗的时候曝光，可见 sensor 各行即使保持相同的曝光时间，累积的能量是有明显差异的，导致了图像前后帧的同一行，同一帧内的不同行亮暗差异，从而出现了闪烁。

Hi3559AV100 ISP 内部实现了抗闪，sensor 的曝光时间以行为单位，不同 sensor 行与秒之间的转换比不同，用户需要根据自己的硬件环境，合理配置 u32LinesPer500ms 参数以实现抗闪。u32LinesPer500ms 是行频的 1/2，计算公式如下：
