2015国赛任务二编译错误解决方案

本机IAR版本8.10

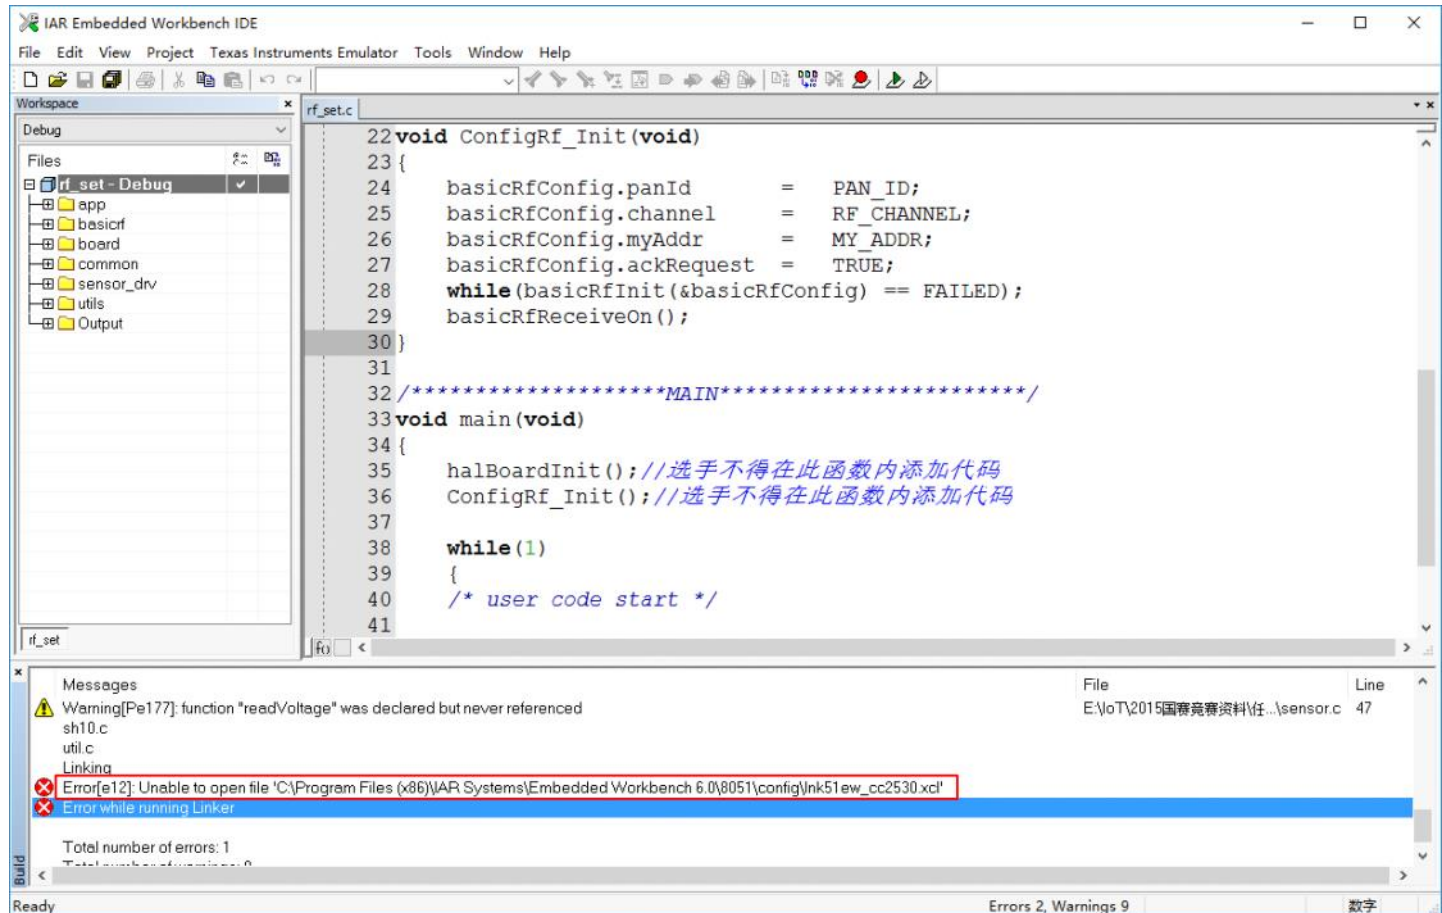
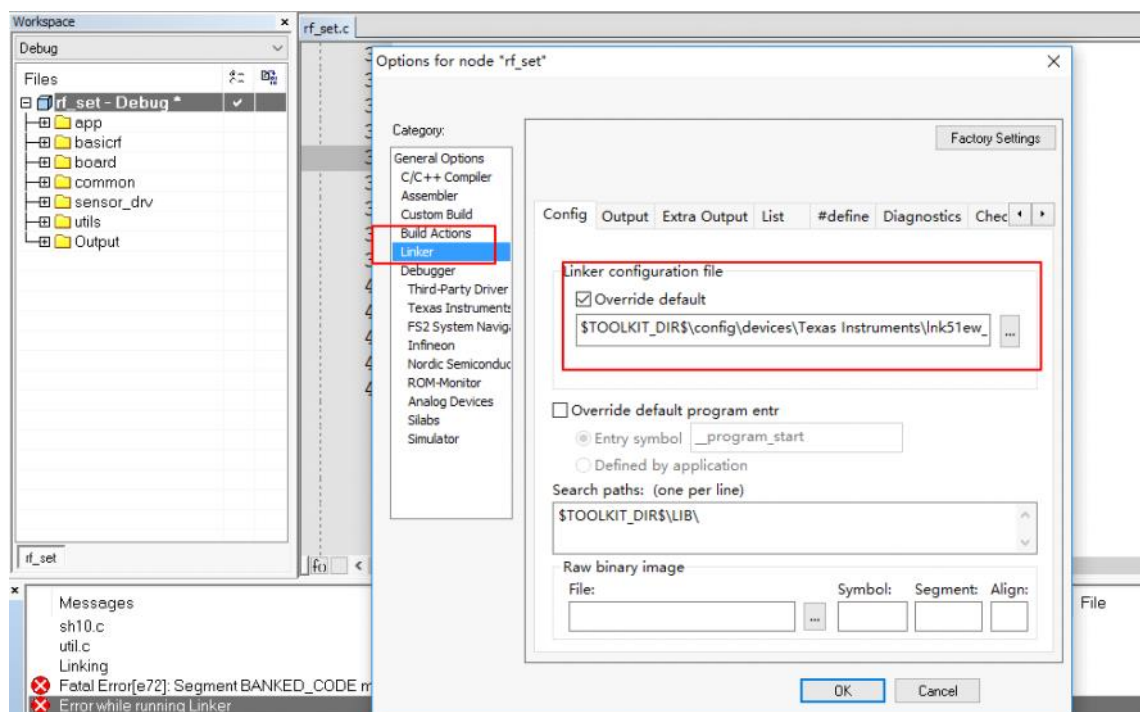
问题如下 怀疑是新旧版本文件所放位置不同

将红圈内路径改为\$TOOLKIT_DIR\$\config\devices\Texas Instruments
\lnk51ew_cc2530F256.xcl

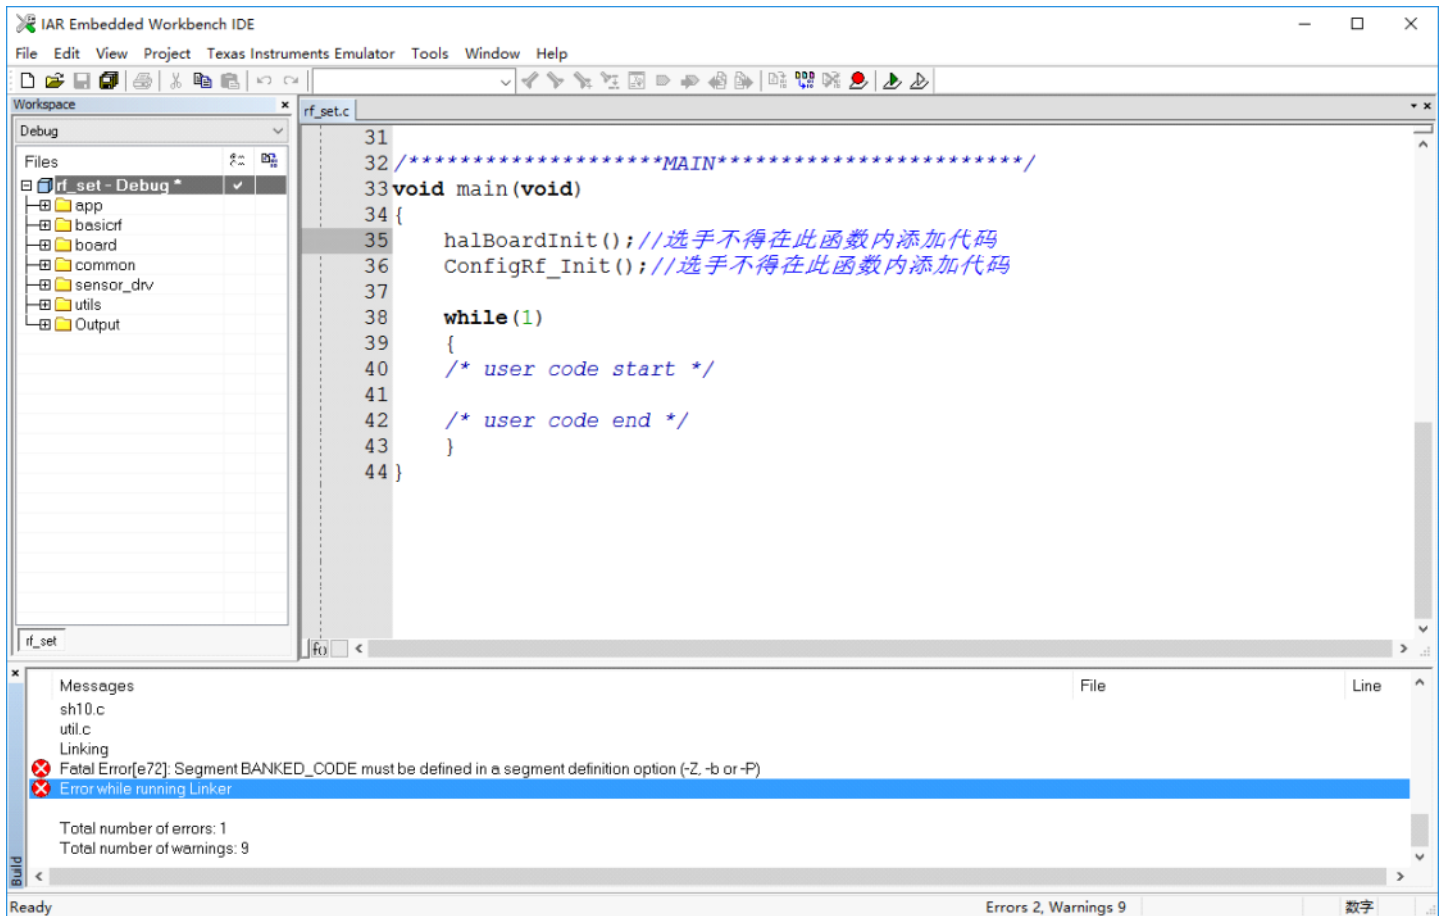
重新编译出现如下问题

因为仍是IAR新版本使用旧版本文件 怀疑比赛所用IAR版本为7.5 需要注意的是该版本延时有
些问题

解决方案依然是修改override default为\$TOOLKIT_DIR\$\config\devices\Texas Instruments\lnk51ew_cc2530F256_banked.xcl

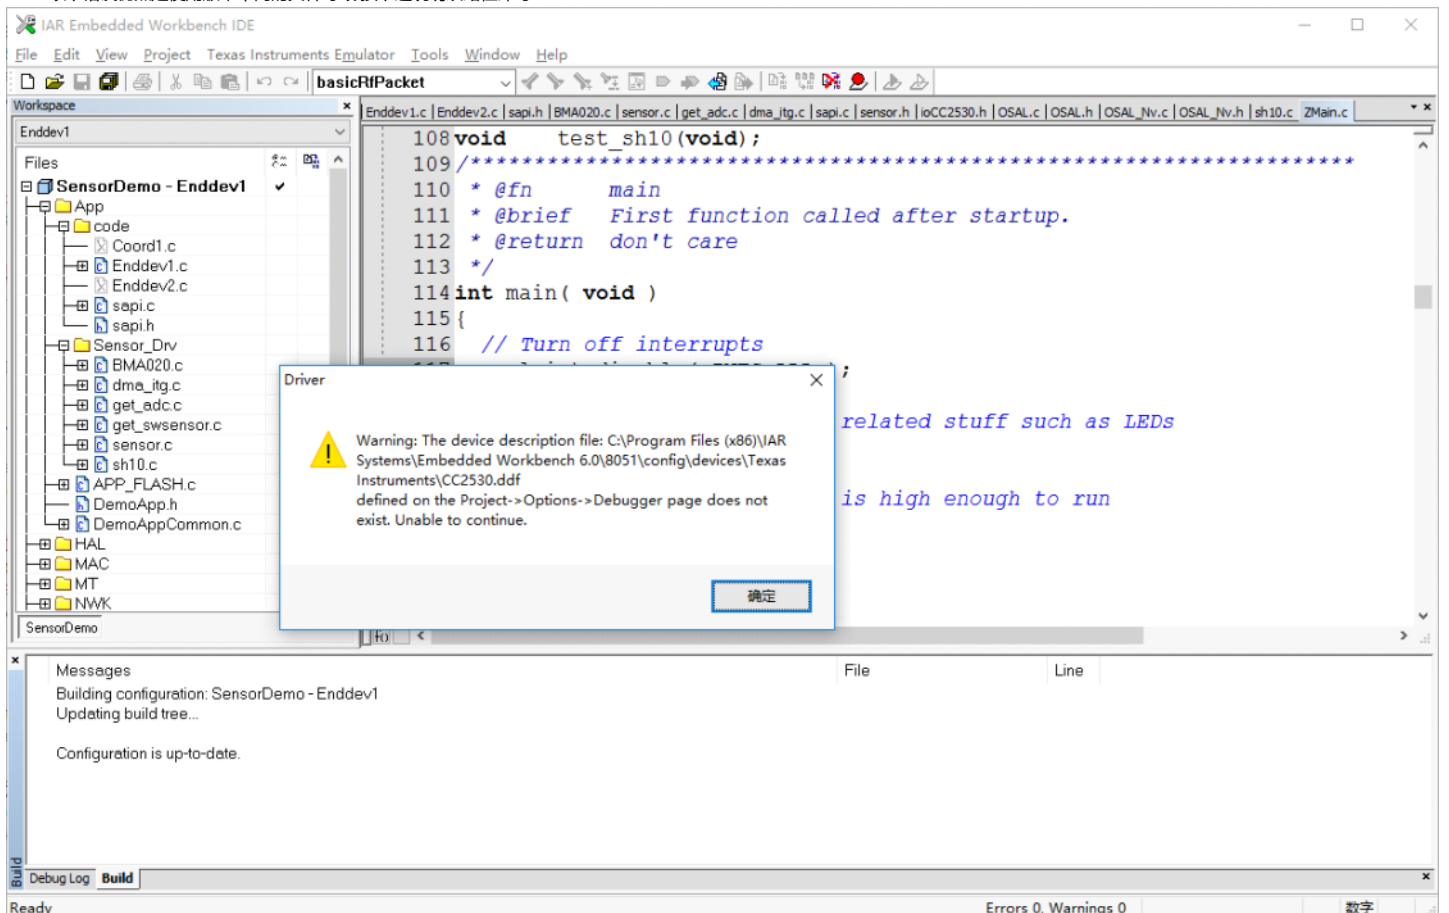
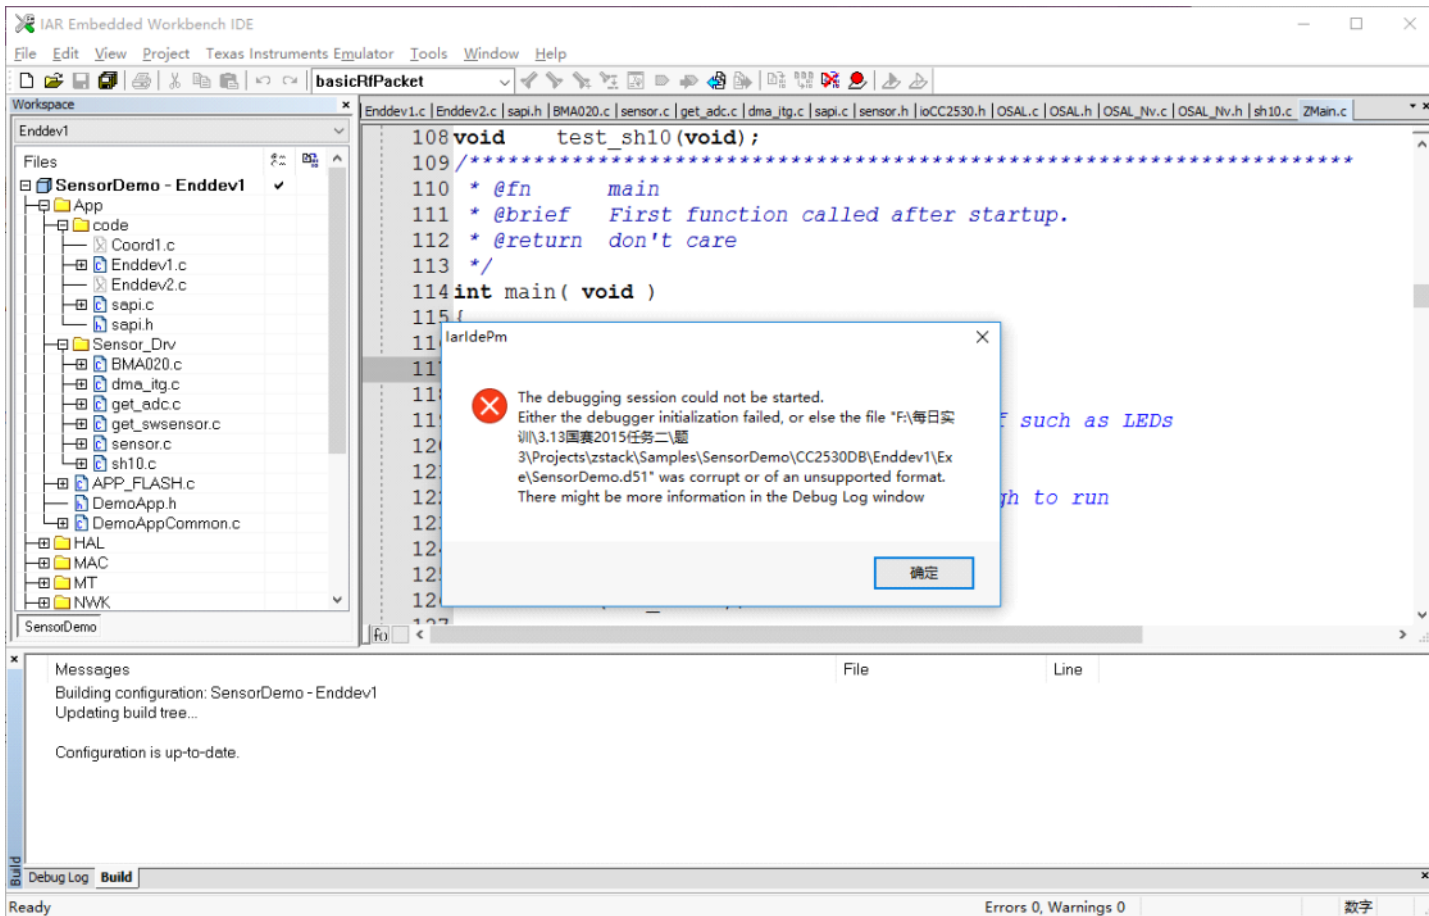
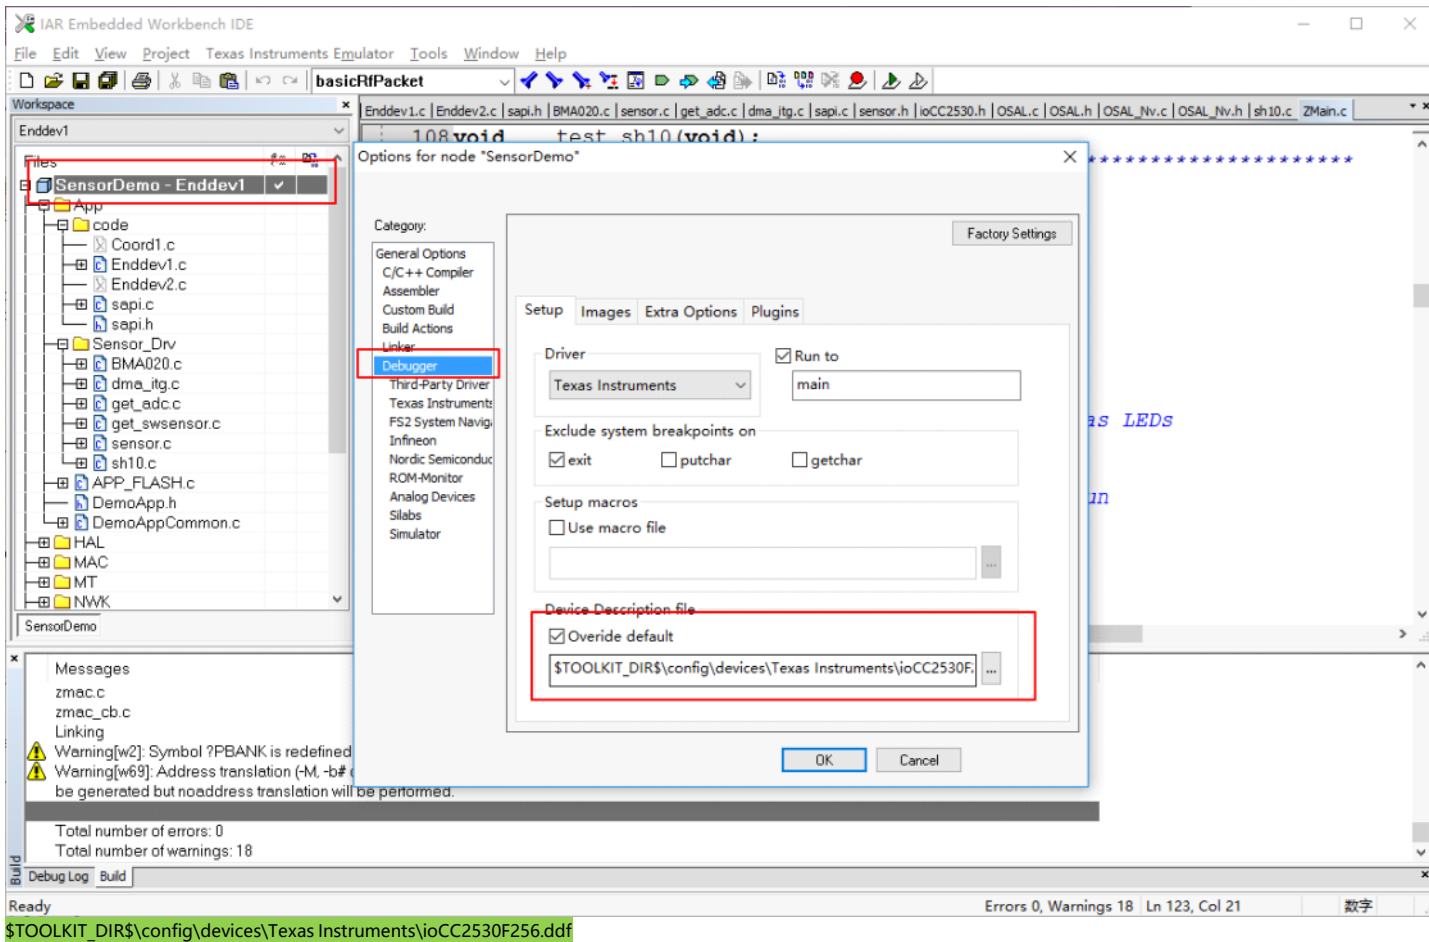
- 以下错误仍然是使用版本不同的文件导致 按下述说明改路径即可
