低端交换机 MSTP 维护 FAQ

拟制：	低端软件环网组	日期：	2007-8-8
审核：		日期：	
审核：		日期：	
批准：		日期：

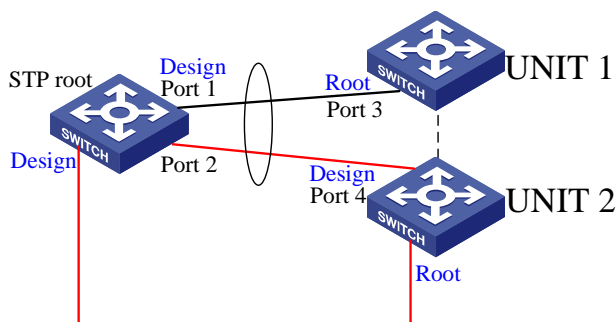
在手工聚合和 IRF 堆叠配合使用的环境中，如果发生堆叠重构，则可能出现类似如下组网应用的情况，而这是典型的错误组网应用，会造成 MSTP 无法正常计算，产生瞬时环路。

如下图，A 上 Port 1 和 Port 2 同属一个手工聚合组，因此二者都是 Forwarding 状态，Port 1 为聚合主端口，负责发送协议报文。Port 4 因为接收不到 STP BPDU，必然变成 Forwarding，因此就出现了如图中红线所示的环路。

说明：A 上 Port 1 和 Port 2 为手工聚合，Port 1 为聚合主端口

系的固有冲突,很难从软件修改上予以解决。因此建议通过如下配置来规避该瞬时环路问题:

(1) 用静态聚合替代手工聚合。因静态聚合如果发现对端端口不在一个聚合组内,则会将本端的非主端口置为 unselected (非 Forwarding) 状态。

(2) 配置 stp loop-protection。可以避免端口因接收 BPDU 超时而转变成 Forwarding 状态。
