Situação Apresentada na Empresa

Existe uma fabricante de rodas automotivas que tem dois tipos de produtos que são as rodas de aço e de alumínio, mas no caso de identificação do problema vamos relatar em cima do primeiro produto que é a roda de aço.

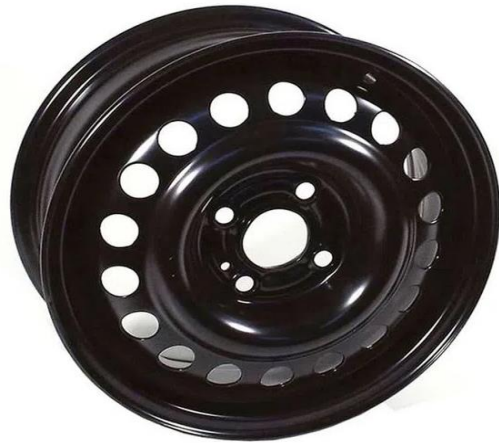
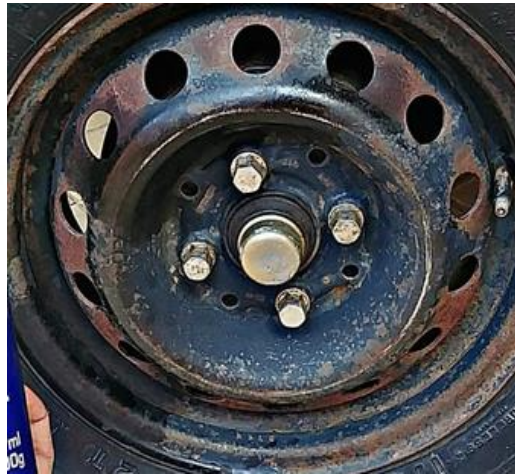
Os problemas que geram para o consumidor começam pelo sol, que afetará a roda pois a pintura com a camada que é mais superficial, vai gerar o desbotamento da mesma sendo assim exposta as condições adversas, logo levando a corrosão. E segundo ponto do problema e que pode agravar, porque toda roda de aço é feita em duas peças, o aro e disco, e para juntar, usa-se cordão de solda que sem a camada de tinta que protege pode fazer com que o produto comece perder este material e prejudicar a confiabilidade do produto iniciando o problema de balanceamento ou até mesmo de empenamento.

Conforme a imagem apresentada abaixo podemos perceber como fica uma roda de um veículo sem a proteção da pintura.

Em termos de ações ao qual evitariam estes problemas, podemos destacar o alinhamento com toda a equipe envolvida no projeto como está o produto, se envolver com o caso, fazendo reuniões para verificar o andamento das melhorias e redução de custo para ver se estas estão de acordo com o padrão e tentar chegar ao melhor cenário para que o produto tenha sua qualidade mantida, sendo assim melhorando também a parte de indicadores e metas para que com isso não gere impacto na produção.
