DNB Eiendom

Leanglia 16

Attraktivt rekkehus over tre plan med utsikt over Oslofjorden | 2 bad | garasje plass

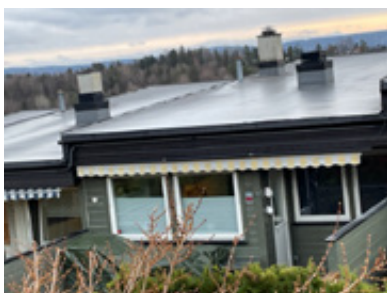
Mer enn halvparten av forventet brukstid er passert på undertak. I følge Sintef Byggforsk's byggdetaljblader er levetid denne typen tekking, estimert til 20-30 år. Etter Estate Konsults egne databaser estimeres det at tekkingen i dette tilfellet har en levetid på ca. 25-30 år. Tekkingen har derfor oppnådd mer enn halvparten av forventet levetid. Nevnte forhold medfører forhøyet risiko for lekkasjer som kan føre til fuktproblematikk i takkonstruksjonen og underliggende rom.

- Overvåk tilstanden jevnlig. For å få tilstandsgrad 0 eller 1 må tekkingen skiftes ut, men tidspunktet for når dette er nødvendig er vanskelig å si noe om.

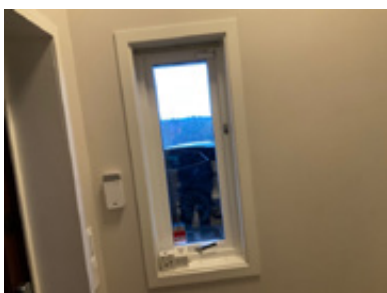
Vinduer er av eldre dato og det må på generelt grunnlag påregnes høyere varmetap og lavere isolasjonsevne. Risiko for punktering, fuktinntrengning og skader er større i eldre vinduer. TG 2 er gitt på grunn av alder iht. forventet levetid og normal bruksslitasje.

Overvåk tilstanden jevnlig. For å få tilstandsgrad 0 eller 1 må vinduer skiftes ut, men tidspunktet for når dette er nødvendig er vanskelig å si noe om.

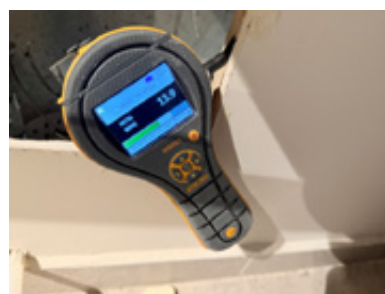
Det er i dette tilfellet avvik på drenering og/eller utvendig fuksikring av grunnmuren. Dette medfører økt risiko for fukt- og råteskader i utforede vegger, bjelkelag og gulv. Det bemerkes at dette er en risikokonstruksjon og at det kan foreligge skjulte skader. Det anbefales å holde konstruksjonen under jevnlig tilsyn.

TG 2 er gitt på grunn av nevnte forhold.

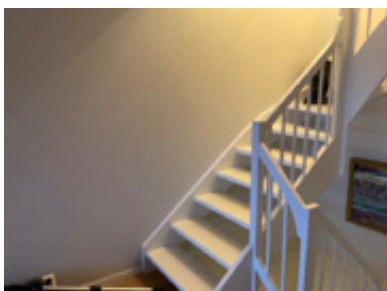
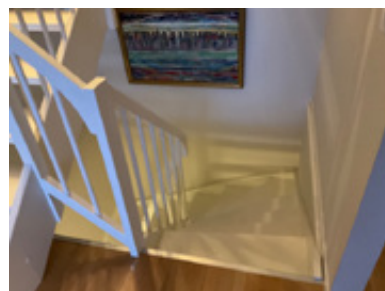
TG 2 Innvendige trapper

For å hindre at barn kan kripe gjennom skal åpninger i rekkverk være maks 0,10 m. Kravet gjelder opptil 0,25 m under toppen av rekkverket. Rekkverk skal også utformes slik at de forhindrer klatring. Horisontale eller skrå spalter i rekkverket må være maks 20 mm slik at man ikke kan få fotfeste i rekkverket. I dette tilfelle er det for store åpninger i rekkverk.

TG 2 er gitt på grunn av nevnte forhold og på grunn av alder og normal bruksslitasje.

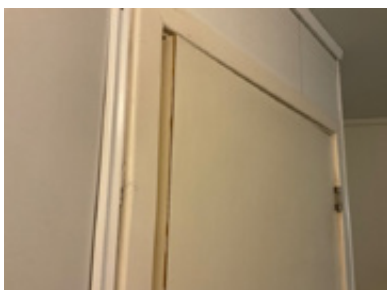
TG 2 Innvendige dører

- Det er påvist andre avvik:

TG 2 er gitt på grunn av alder og normal slitasje.

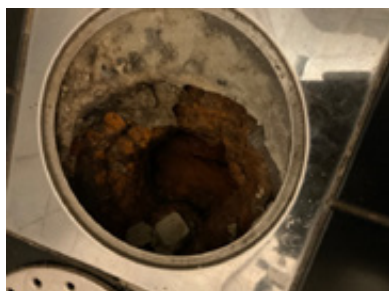
Badet er av eldre dato og har oppnådd mer enn forventet levetid. Det er ikke påvist symptomer på lekkasjer under befaringen, men badets alder gir økt risiko for utettheter og lekkasjer. Badets konstruksjon er ikke beregnet til dusjing direkte, da eventuelt tettesjikt ikke er tilfredsstillende eller til stede. Det anbefales oppgradering til dagens forskriftskrav, og det er derfor gitt TG 3.

- Våtrommet må totalrenoveres. Alle forhold med tettesjikt, våtsone, sluk m.m. må dokumenteres.
- Manglende oppgradering av våtrommet medfører høy risiko for at konstruksjonene ikke vil tåle vanlig bruk av vann eller lekkasjer. Dette kan føre til fuktskader på tilstøtende konstruksjoner.

Kostnadsestimat: 200 000 - 500 000

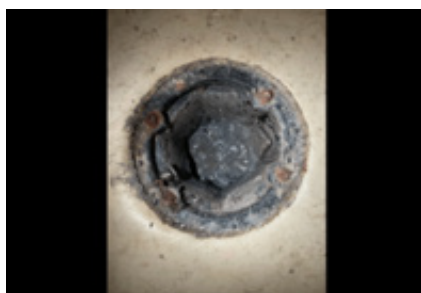
Gulvkonstruksjonen, sluk og vanntett sjikt, da mer enn halvparten av forventet levetid er oppnådd. Det er registret store mengde med hull på veggene, samt t sprekker og synlige hull i vinylbelegget.

Nevnte forholdene medfører økt risiko for lekkasjer som kan føre til fuktproblematikk i konstruksjonen og derfor gitt TG 3.

- Våtrommet må totalrenoveres. Alle forhold med tettesjikt, våtsone, sluk m.m. må dokumenteres.

Kostnadsestimat: 200 000 - 500 000

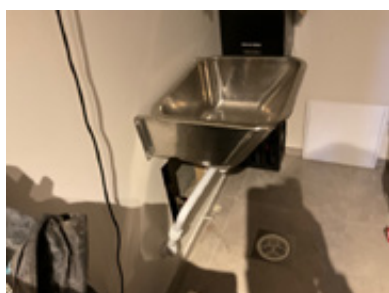
Det er observert inspeksjonsluke under servant, samt enkelte hull i veggene. Dette ligger innenfor våtsonen, og forholdet bør utbedres.

TG 2 er gitt på grunn av nevnte forhold. Forholdene medfører økt risiko for lekkasjer som kan føre til fuktproblematikk i konstruksjonen.

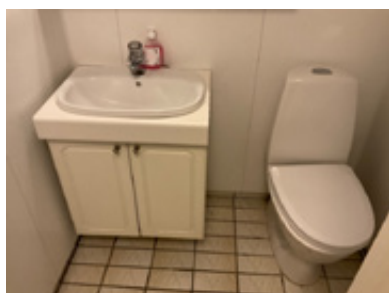
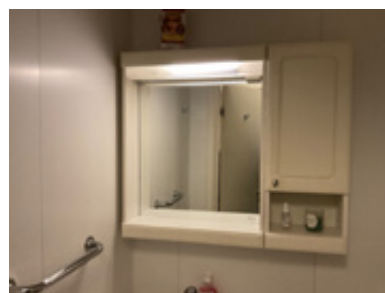
- Det er avvik:

TG 2 er gitt på grunn av alder i forhold til forventet levetid og bruksslitasje.

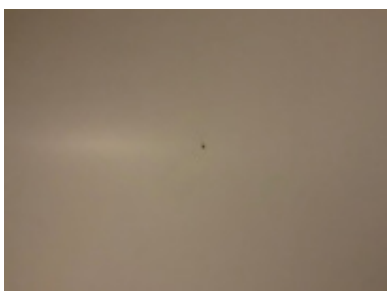
- Det er avvik:

Det er observert bruksmerker på baderomsplatene. Tilstandsgrad 2 er gitt på grunn av de nevnte forholdene, samt på grunn av alder og slitasje.

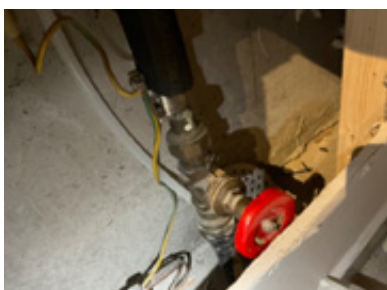
1 TG 2 Vannledninger

I henhold til Sintef Byggforsk har kobberrør til innvendig bruk i bolig en anbefalt brukstid på 40 - og 50 år avhengig av type rør. Teknisk levetid er 25-100 år avhengig av påvirkende faktorer. Rørøpplaget har i dette tilfellet oversteget mer enn halvparten av anbefalt brukstid. Forholdet gir forhøyet risiko for vannlekkasjer som kan forårsake fuktproblematikk.

Grunnet alder og utførelse bør det påregnes at det kan oppstå behov for oppgraderingsarbeider på ledningsnett, men når det er behov for dette er ikke mulig å konkludere med.

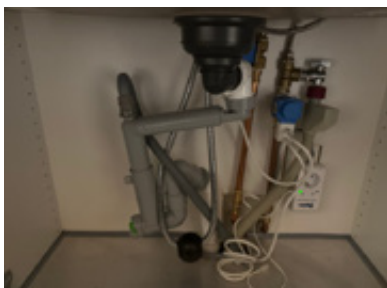
1 TG 1 Avløpsrør

Det er avløpsrør av plast. Avløpsledningene er begrenset visuelt kontrollert i forbindelse med rapporten. Hvis riktig tilstand på avløpsledningene skal kartlegges, kan dette gjøres ved hjelp av TV-kontroll.
