INFORME DE ENSAYO

Informe N° 1.068.500

Ensayo de resistencia al fuego según norma NBR 5628:2001.

Elemento: piso

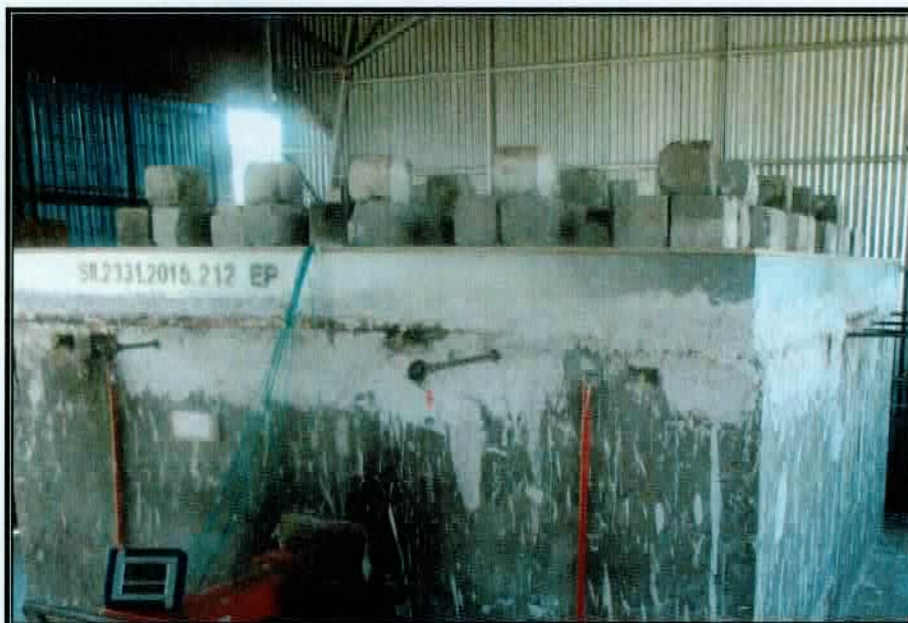
C.2 A los 15 minutos de iniciado el ensayo

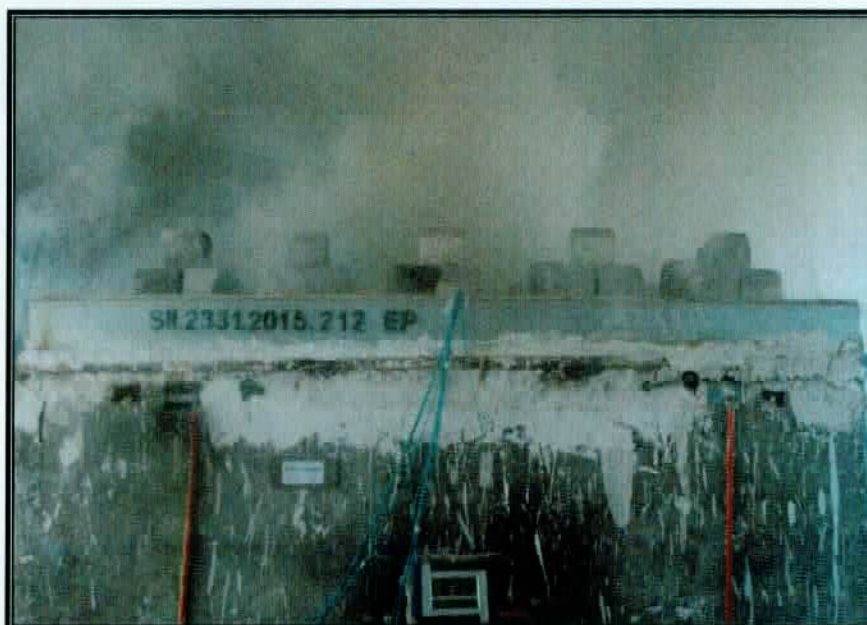
La temperatura puntual máxima admisible de 196 [°C] en la cara no expuesta al fuego se produjo a los 34 minutos de iniciado el ensayo. En ese instante la temperatura promedio era de 79 [°C].

C.3 A los 34 minutos de iniciado el ensayo; momento de falla por aislamiento térmico

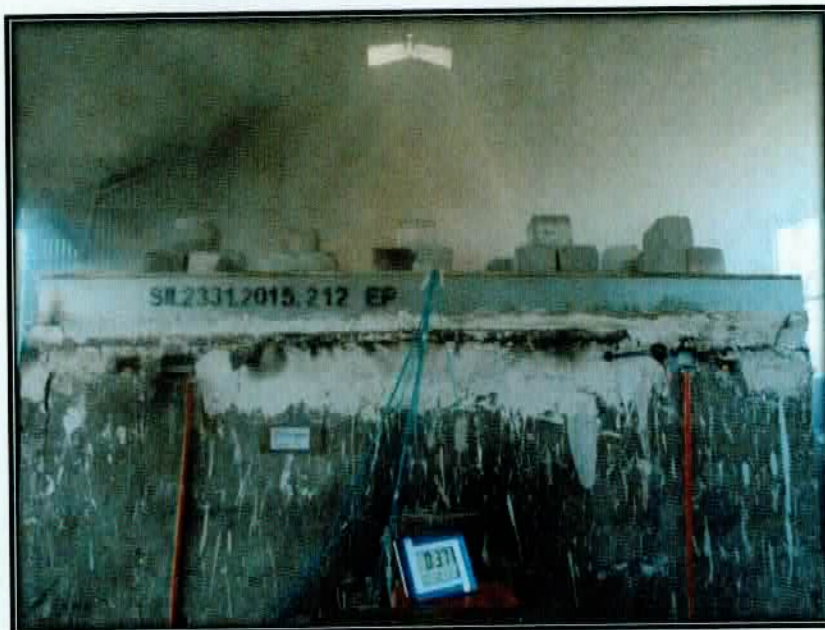
El elemento se mantuvo estanco a las llamas hasta los **37 minutos** de iniciado el ensayo. En ese instante el revestimiento superior se perforó dejando pasar llama sostenida hacia la cara no expuesta al fuego.

En el instante de falla por estanquidad, no pudo realizarse la prueba con la mota de algodón por seguridad del personal del laboratorio. Sin embargo, la presencia de llama era importante y suficiente para hacer arder la mota de algodón sin dificultad.

C.4 A los 37 minutos de ensayo; pérdida de estanquidad

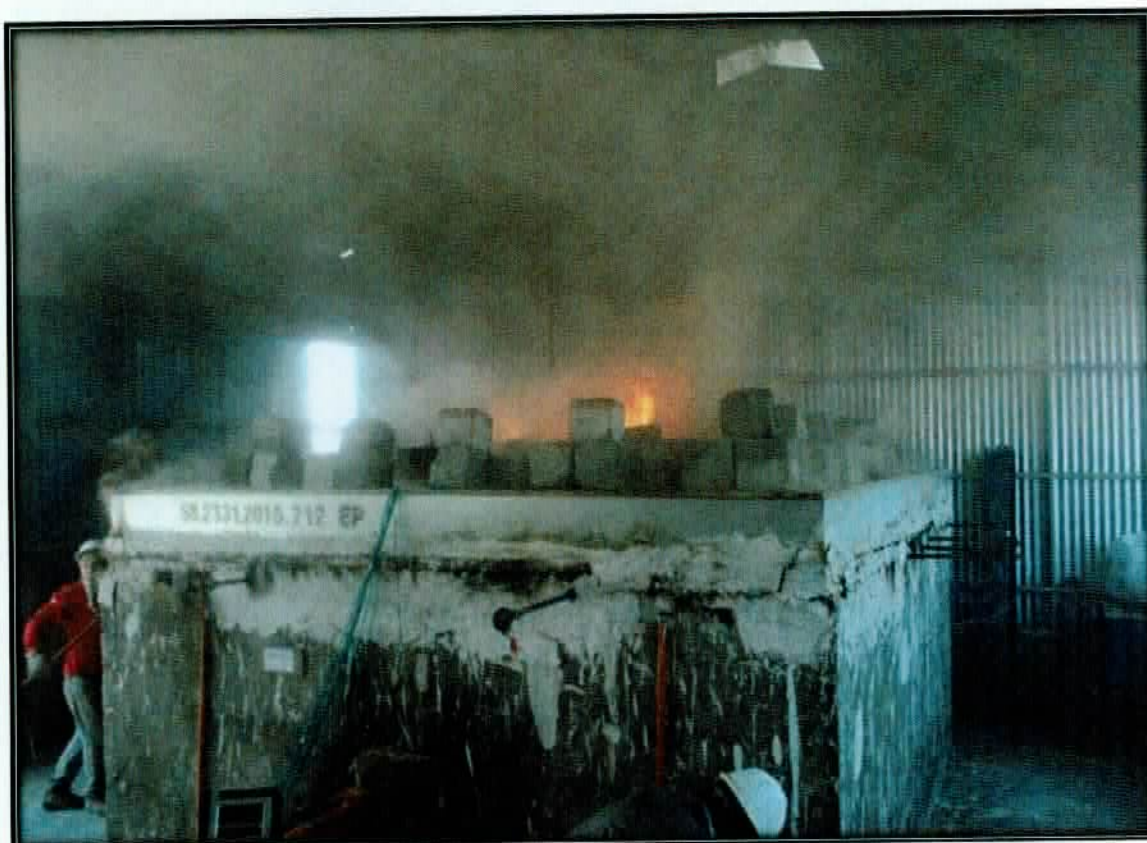
El elemento se sometió a sobrecarga mecánica de 250 [kg/m²], y mantuvo su estabilidad mecánica hasta los 38 minutos de iniciado el ensayo. Durante este período, la flecha del elemento se mantuvo por debajo de $L/30 = 0,1$ [m].

En el minuto de falla mecánica, el elemento sufrió una rápida deformación hasta el colapso completo del sistema.

C.5 Al finalizar el ensayo; colapso del sistema de piso

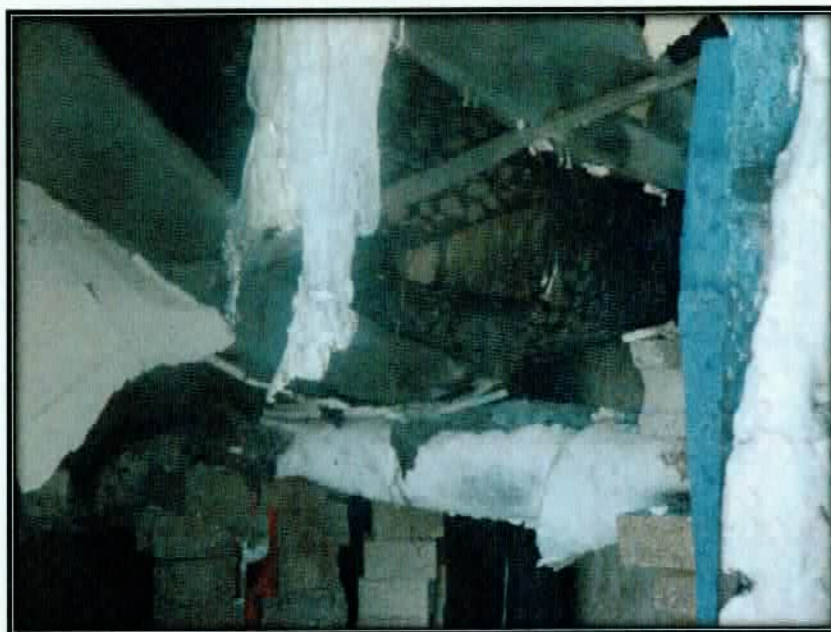
- La cara expuesta al fuego fue la cara inferior (cielo), revestida con plancha de yeso-cartón "ST" de 12,5 [mm] de espesor.
- Al término del ensayo el revestimiento superior se encontraba ardiendo, no obstante al apagar el quemador el revestimiento presentó auto extinción de la llama.
- No hubo presencia importante de humo durante el ensayo.
- A los 38 minutos se dio término al ensayo.

C.6 Cara expuesta al fuego posterior al ensayo

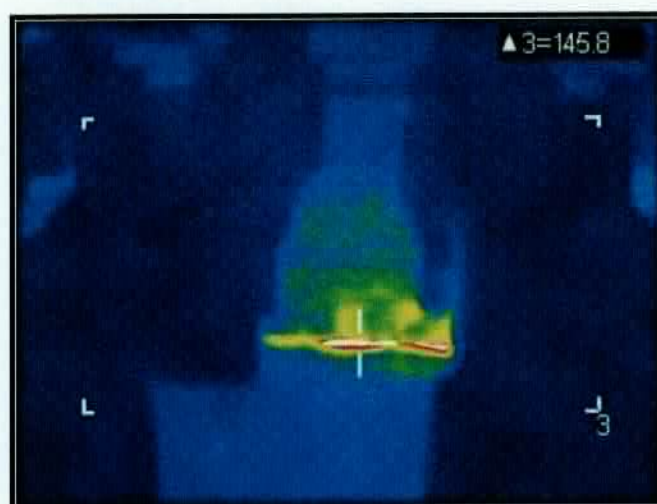
D.1 A los 32 minutos de ensayo

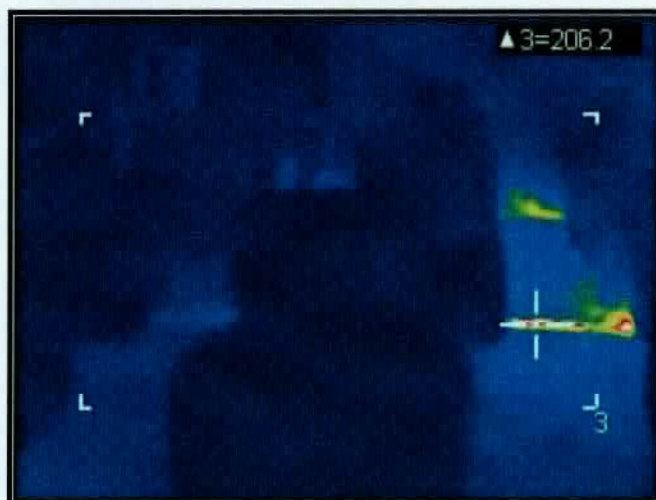
D.2 Instante posterior a la falla por aislamiento térmico
