NACKA KOMMUN  
BYGGLOVENHETEN

## Utlåtande gällande bullerplank.

Fastighet: BO 1:762  
Adress: Viltstigen 2, 132 47 Saltsjö Boo.  
Ärende: Analys av konstruktion.  
Kund: Nacka Bo Fastighets AB 1:762.

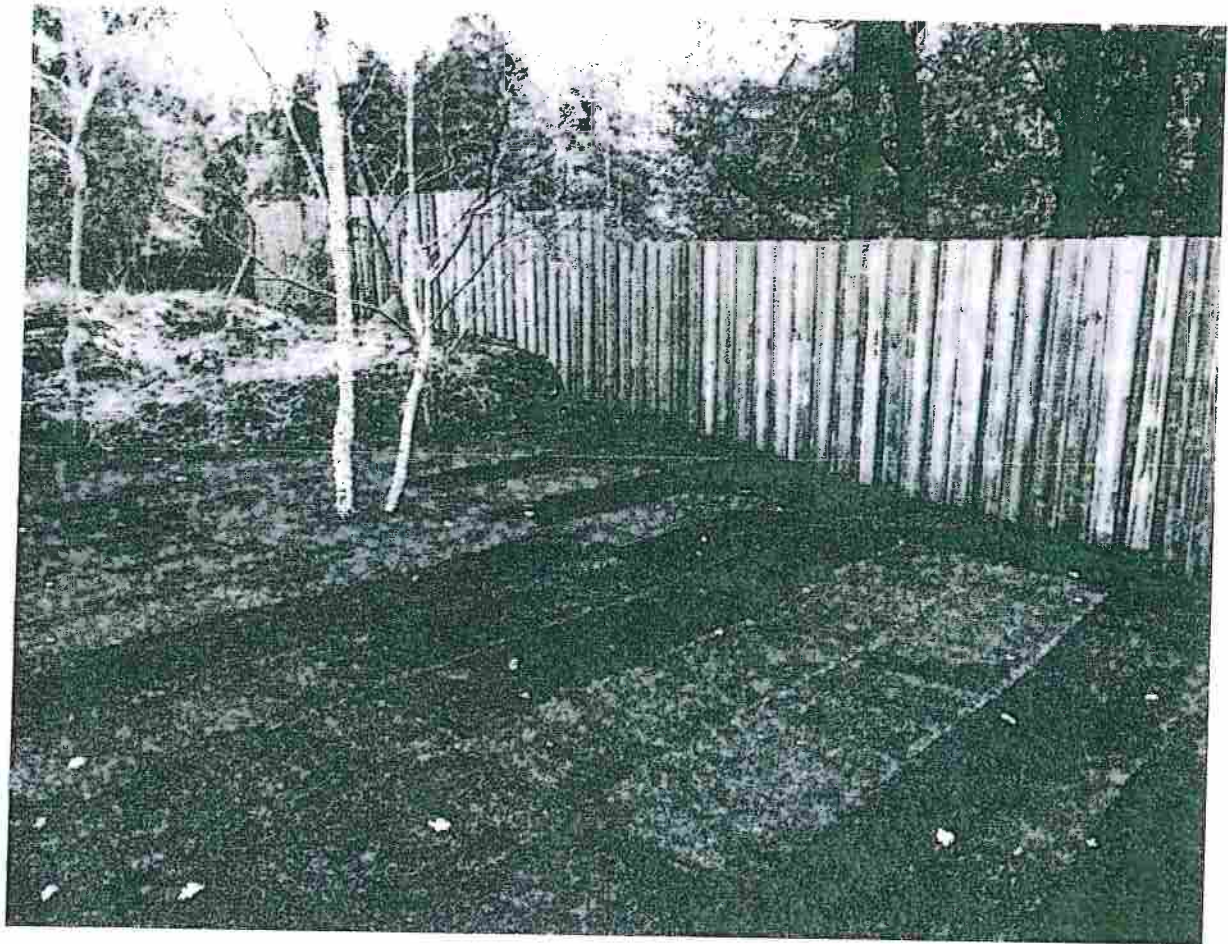
**Bild 1.** Visar konstruktionens täckande egenskap i form av höjd och täthet.

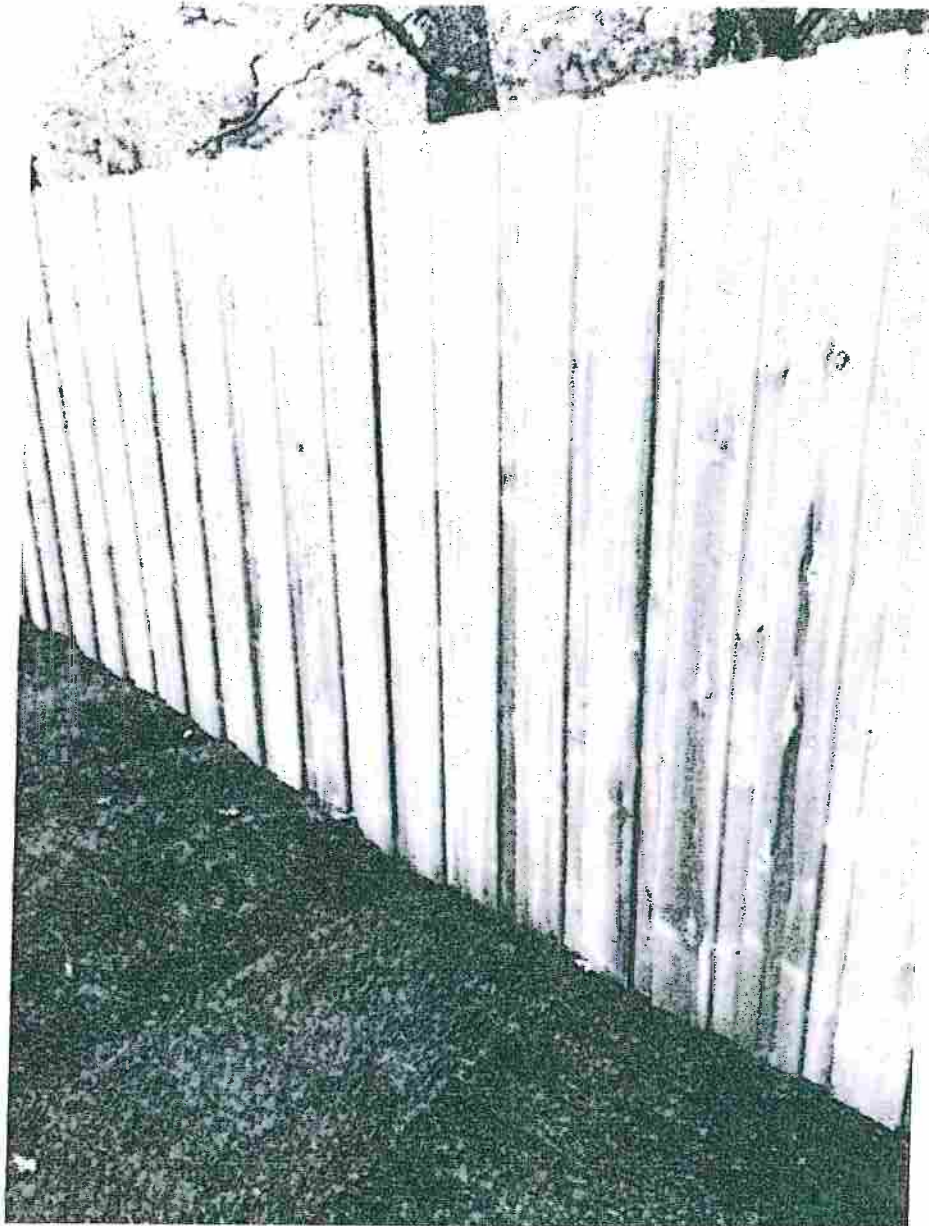
Bild 2. Visar anslutningen mot mark.

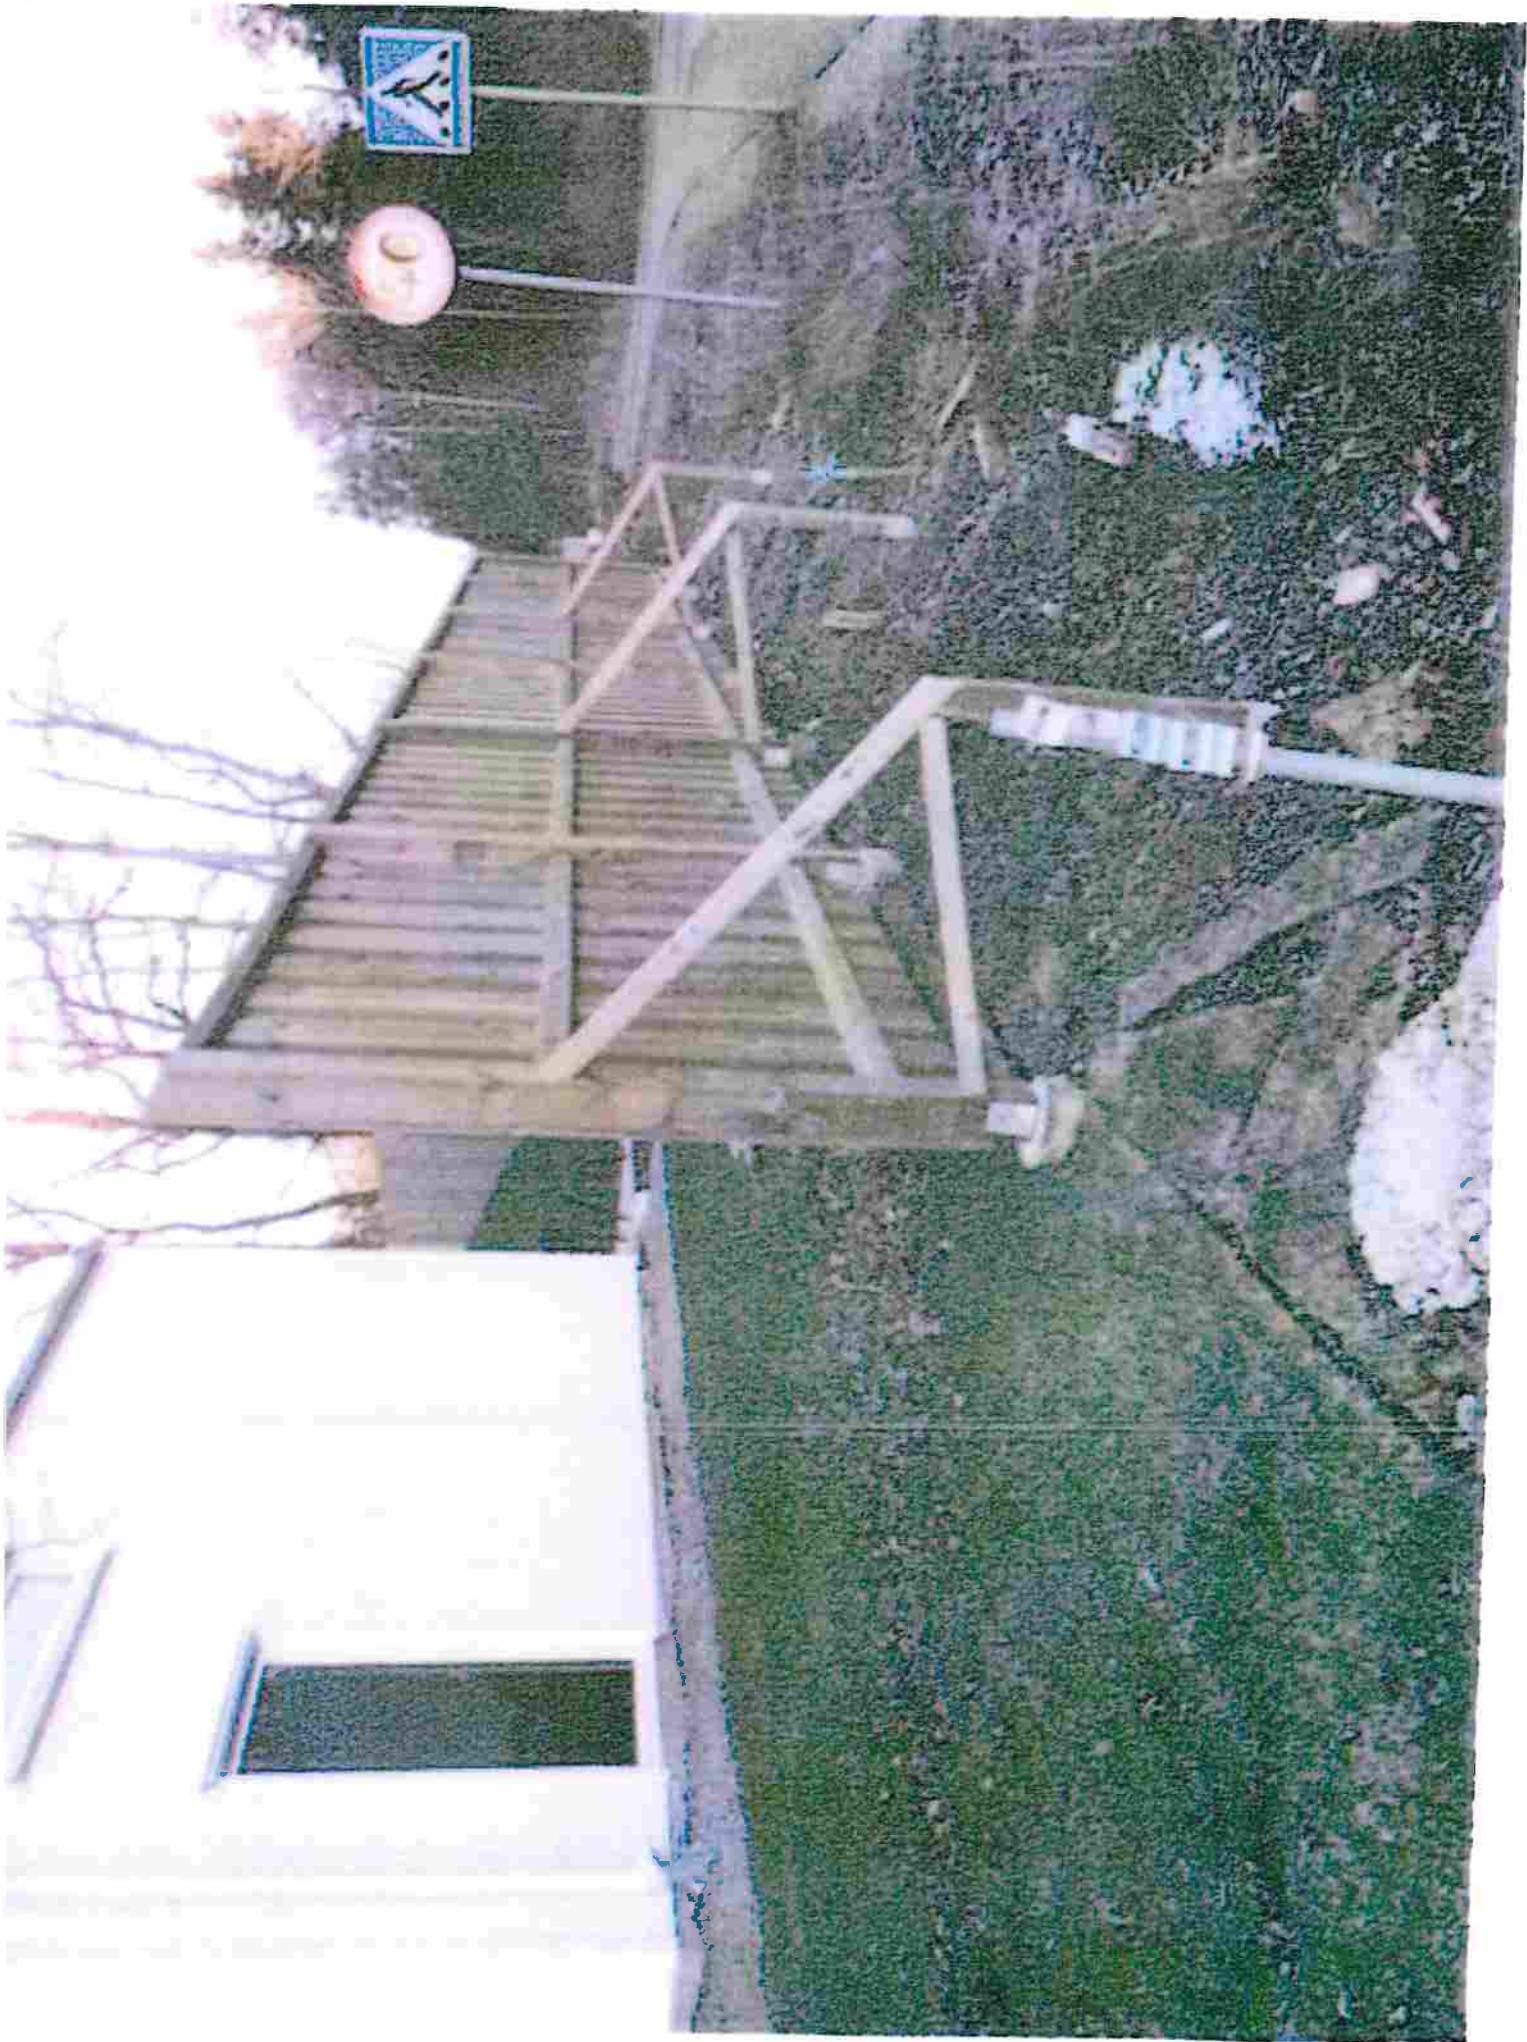
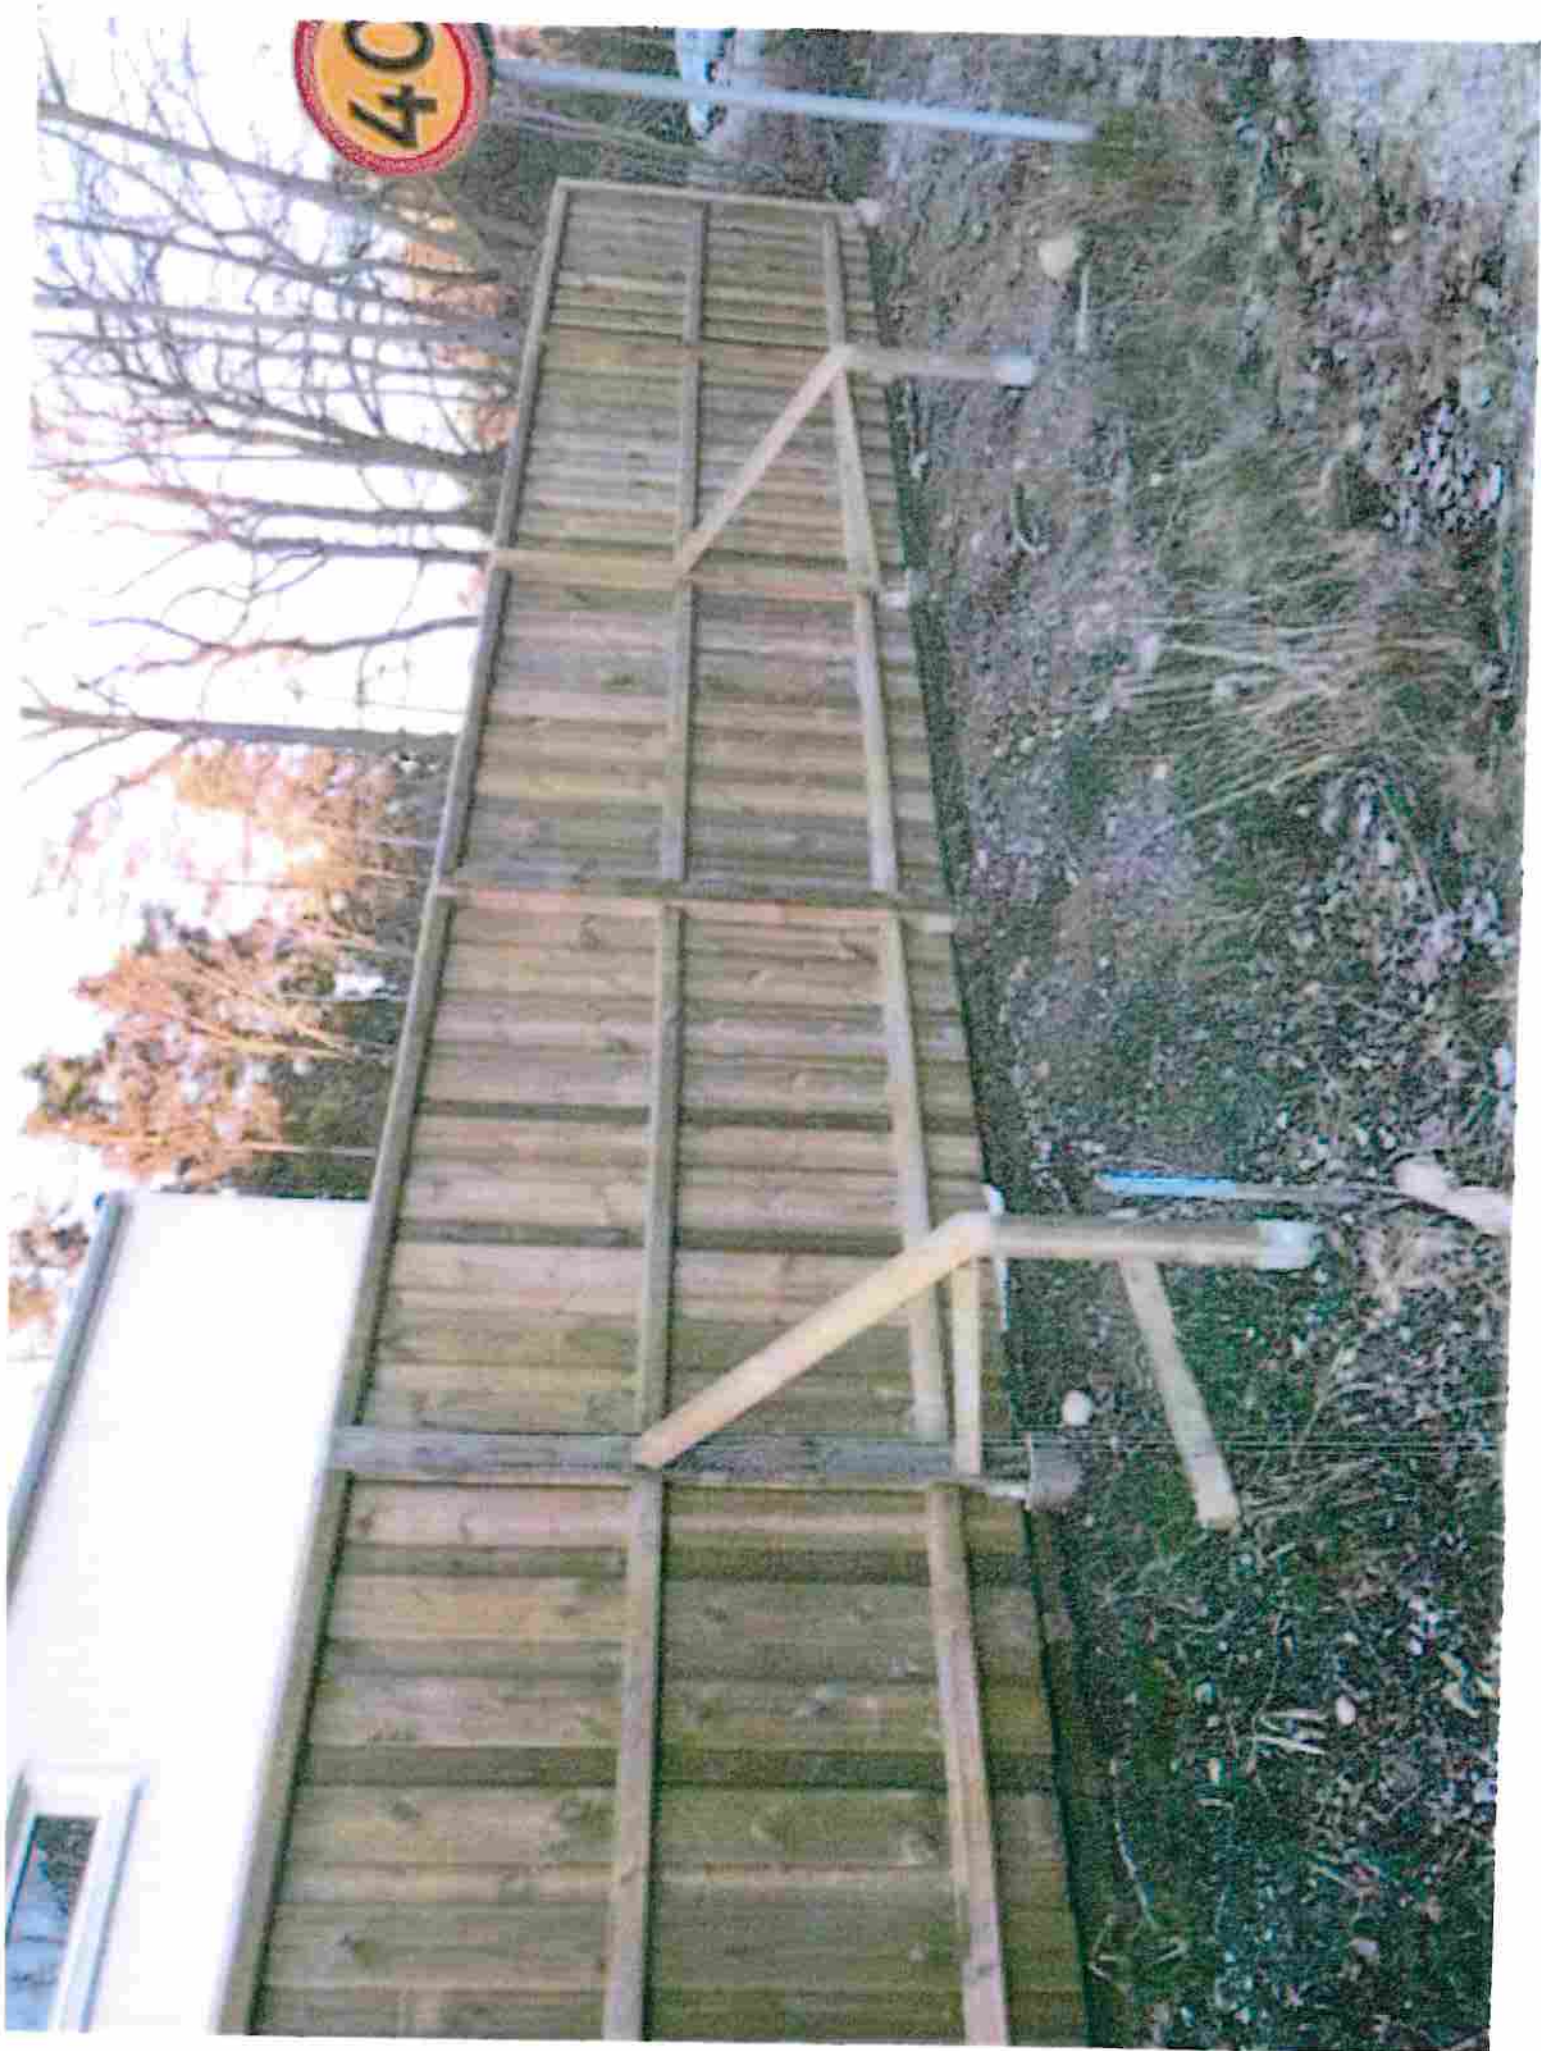
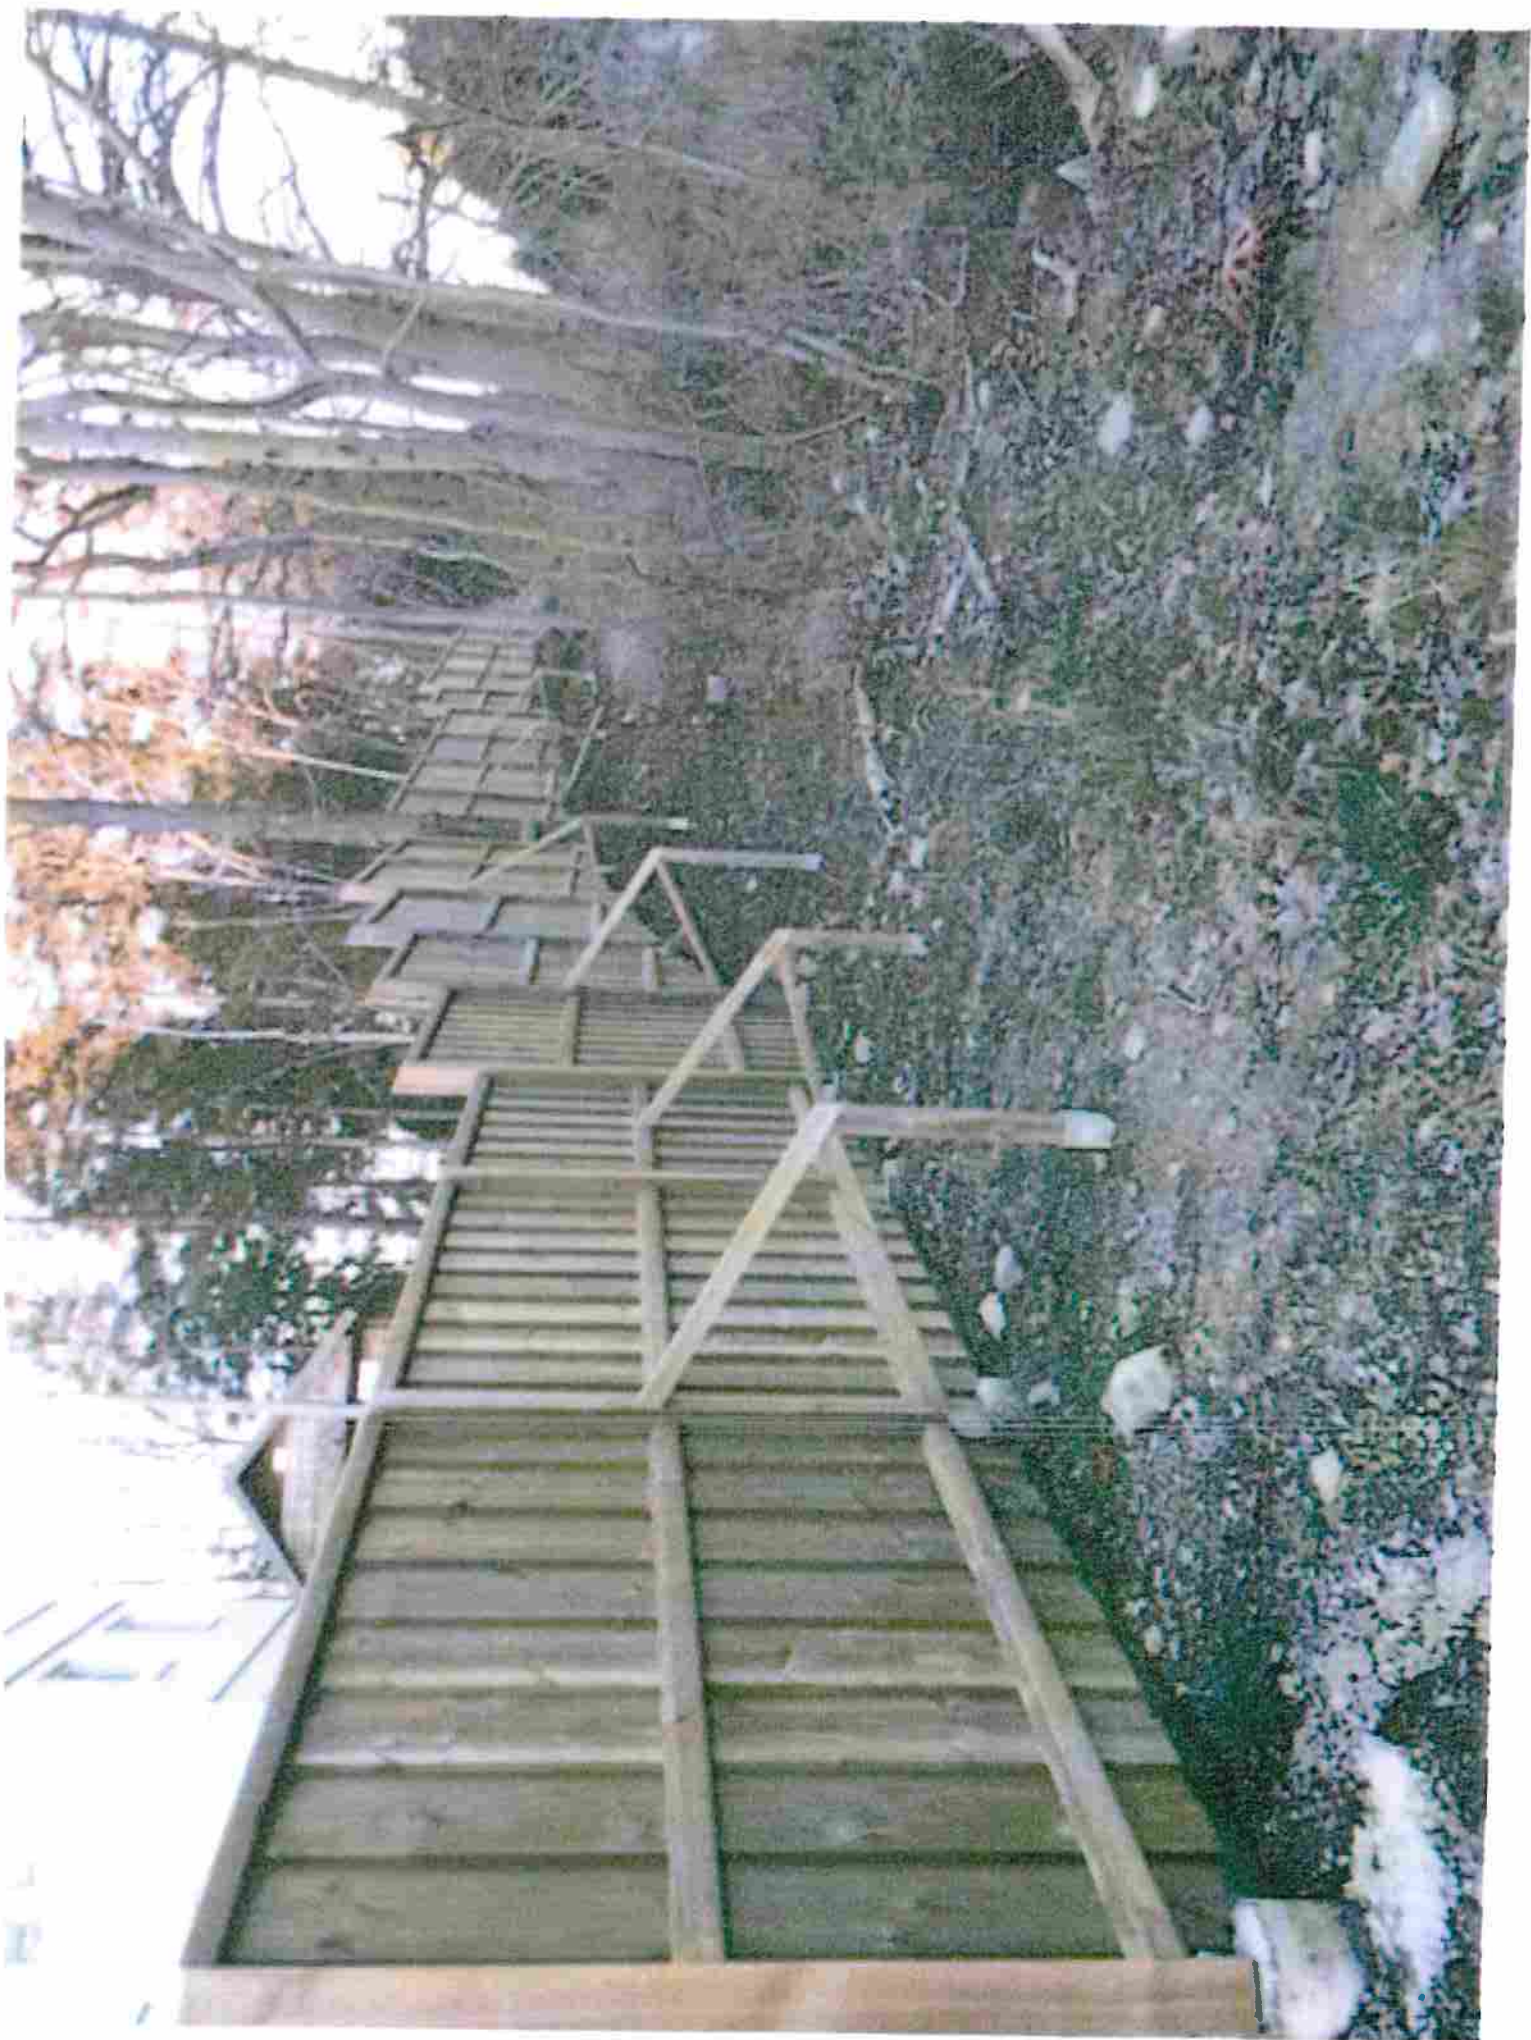
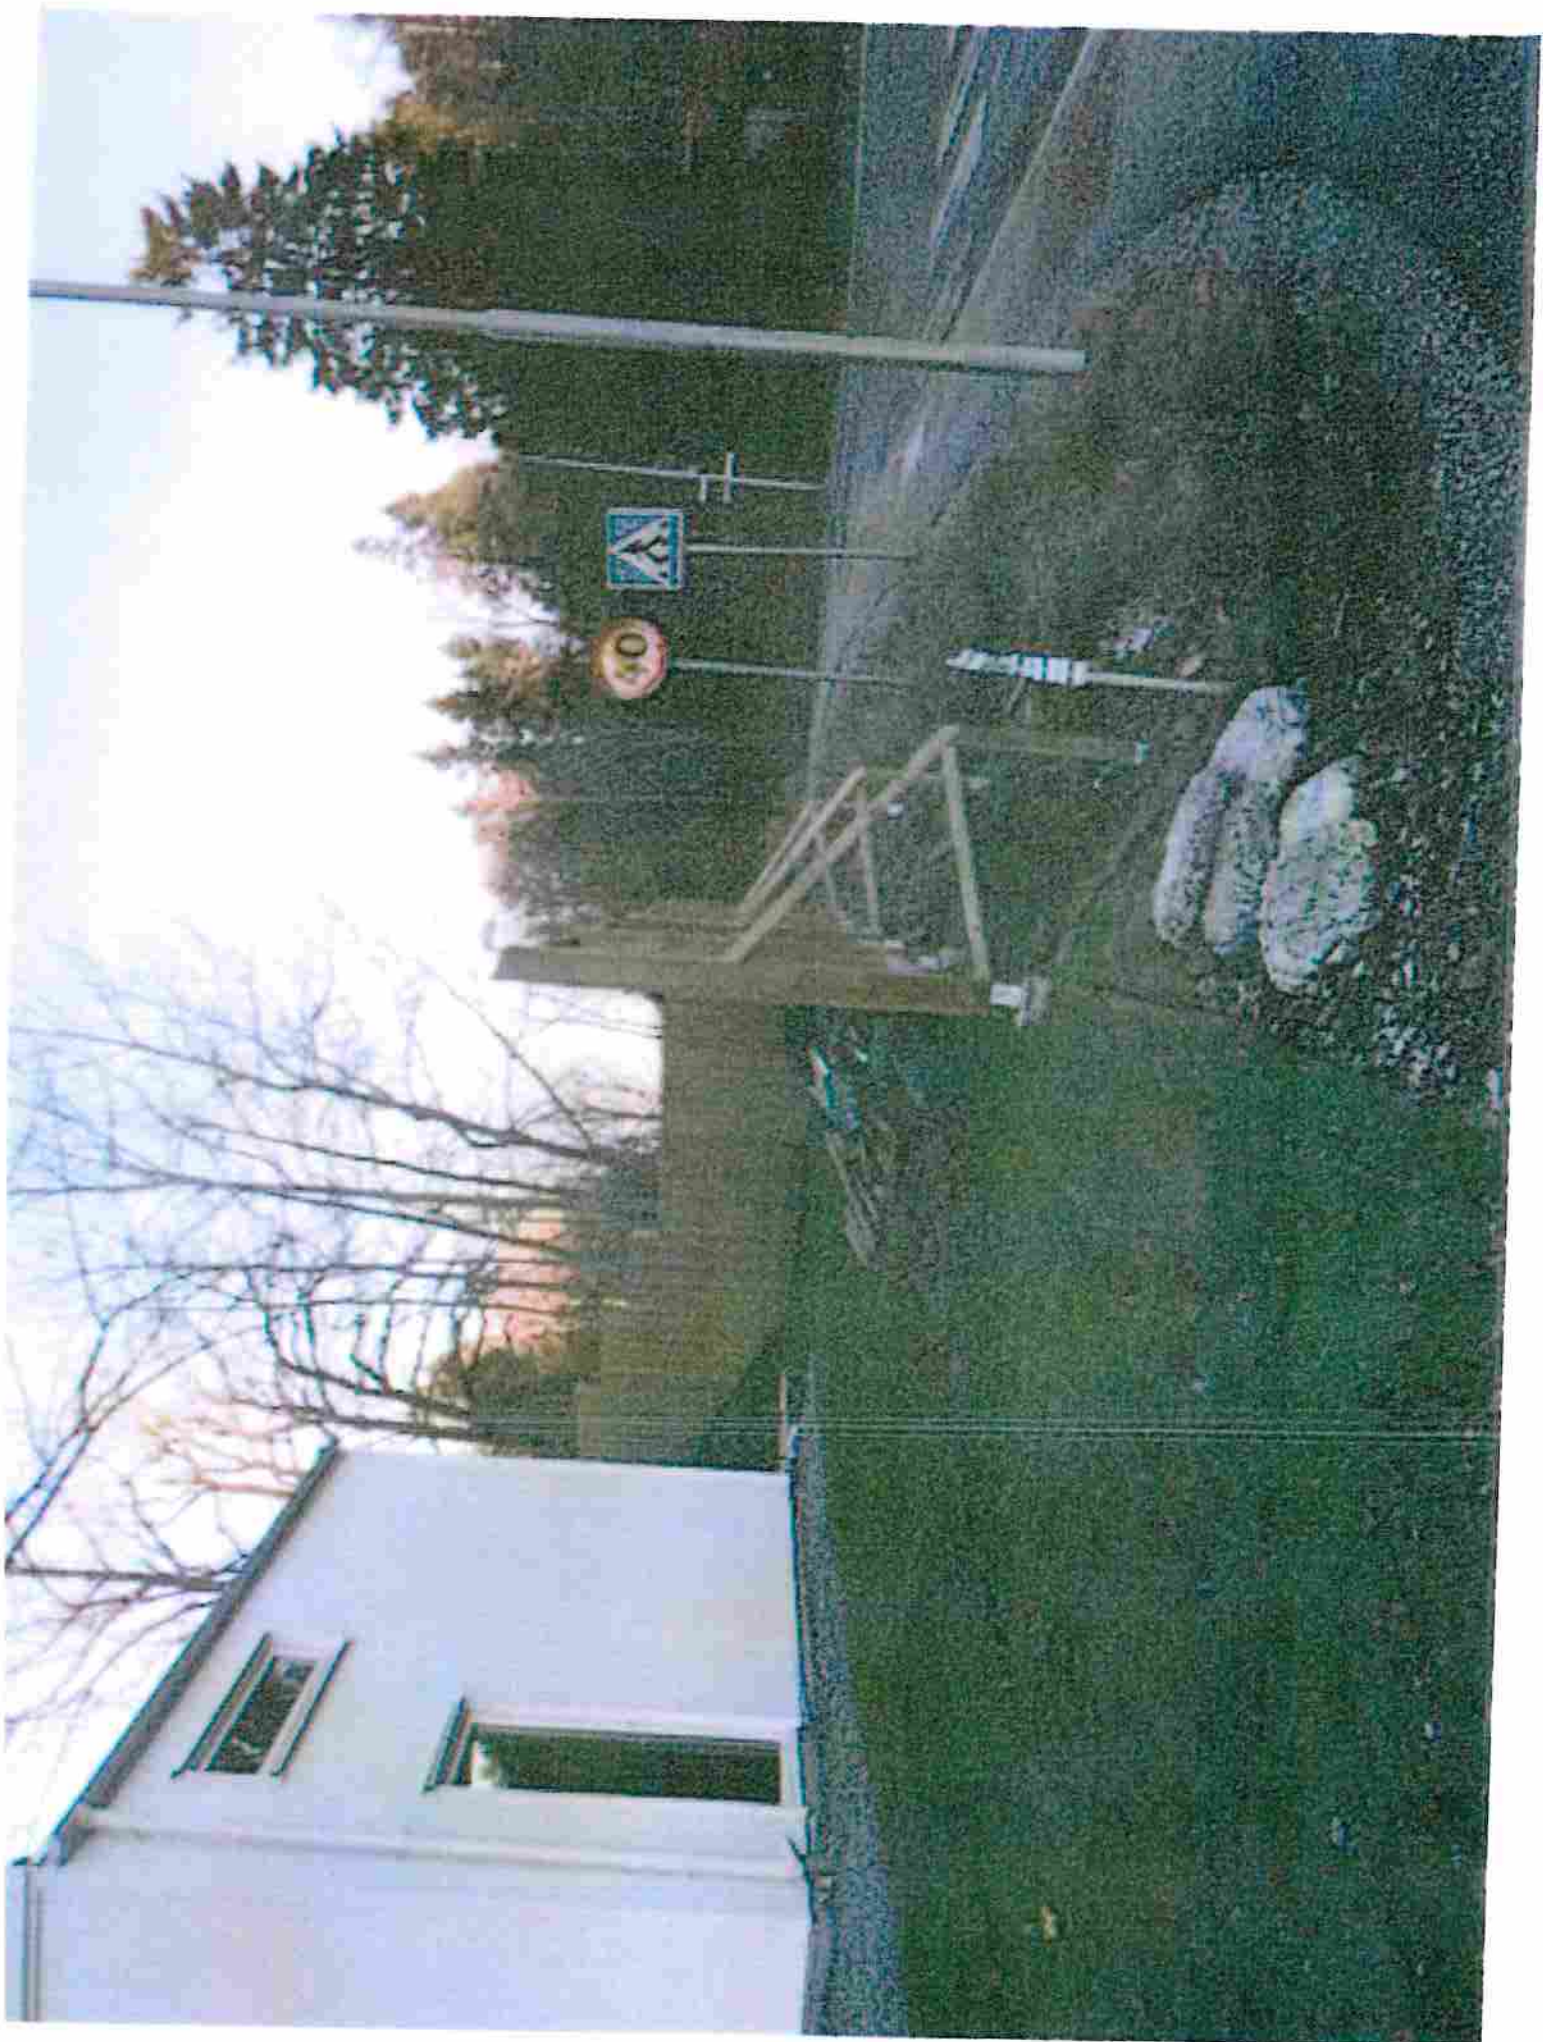
Vi på Mark har fått ett klagomål från granne angående fastigheten Bo 1:672, klagomålet gäller pelare som håller plank, dessa har placerats på kommunal mark och själva planket är ok men dessa pelare fanns inte med i bygglovsritningar.....

Vår fråga är : är detta plank som finns på fastigheten Bo 1:672 är att anse i enlighet med gällande bygglov? Se vänligen bifogade bilder från besiktningen samt bygglovshandlingar. Vi anser att planket ligger på kommunal mark och strider mot gällande bygglov. Vilken är eran bedömning?
