HYDROGEOLOGISK UTREDNING KUMMELNÄS 1:893 & 11:142

2017-06-30

UPPDRAG 279222 Kummelnäs
Titel på rapport: Hydrogeologisk utredning Kummelnäs 1:893 & 11:142
Status: PM
Datum: 2017-06-30

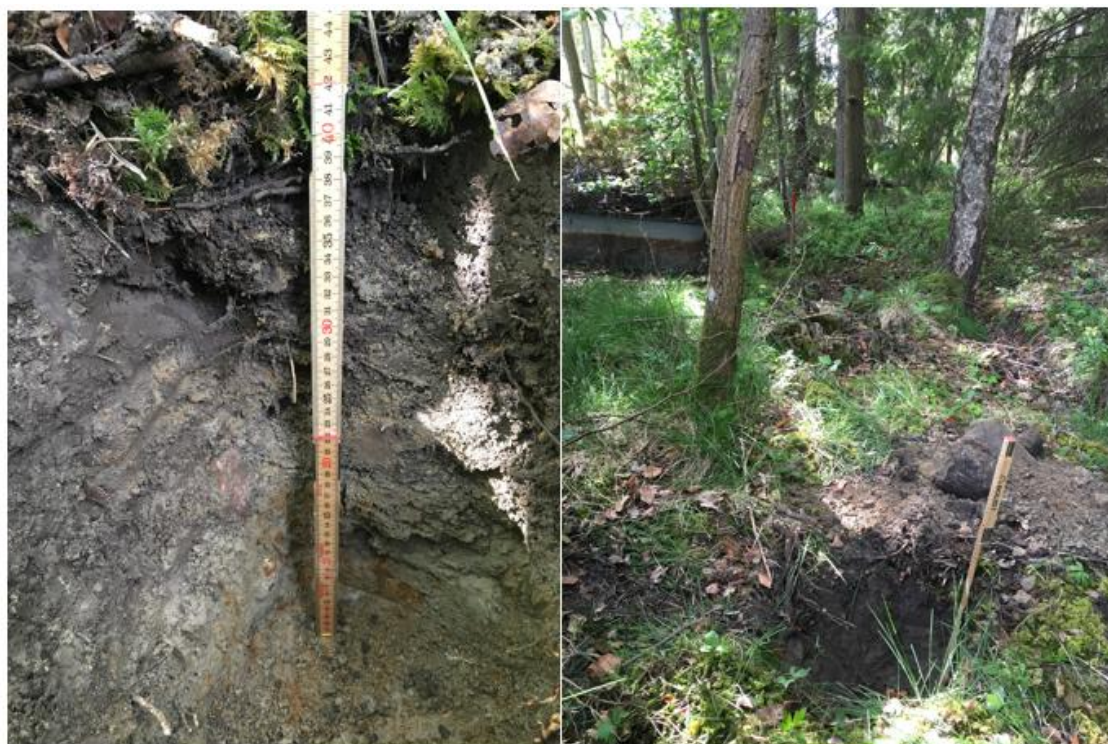
Jordarterna i området består övervägande av morän med en graderingsskillnad från lera till större stenar med en diameter på ca 20–30 cm varav partier med berg i dagen förekommer i den nordvästra delen av undersökningsområdet, se figur 1. Morän ses i synliga skärningar ner till +17 varav större stenblock förekommer och ses inom fastigheterna. Den övre jordlagerföljden på 40–50 cm utvärderades vid undersökningspunkten i den sydvästra delen, se figur 2. De första 3 cm i jordprofilen bestod av humus som sedan övergick till en siltig morän vilket var den jordart som förekom de resterande 37 cm i undersökningspunkten. Inom jordprofilen förekom flera större stenar, se figur 2.

Figur 2. Undersökningspunkten i den sydvästra delen av fastigheten 11:142. Till vänster ses jordprofilen och till höger ses läget för undersökningspunkten med den sydvästra fastighetsgränspinnen markerat med rött i bakgrunden, 51734.

Moränen i området är månggraderad och kan därav antas ha en relativ låg hydraulisk konduktivitet. Vid undersökningspunkten med ett djup på ca 45 cm påträffades inget grundvatten varav grundvattennivån antas vara under bottendjupet i grävd punkt på ca +15, under vår-sommarperiod. Grundvattennivåerna i lågområdena inom undersökningsområdet är däremot nära kopplade till områdets avrinning och medför att högre grundvattennivåer kan förekomma när avrinningen är som störst vid till exempel snösmältning och kraftiga höstregn. Grundvattennivån kan därmed variera i området beroende av årstid, den månggraderade moränen medför även större variationer på grundvattennivåerna.
