HYDROGEOLOGISK UTREDNING KUMMELNÄS 1:893 & 11:142

2017-06-30

UPPDRAG 279222 Kummelnäs
Titel på rapport: Hydrogeologisk utredning Kummelnäs 1:893 & 11:142
Status: PM
Datum: 2017-06-30

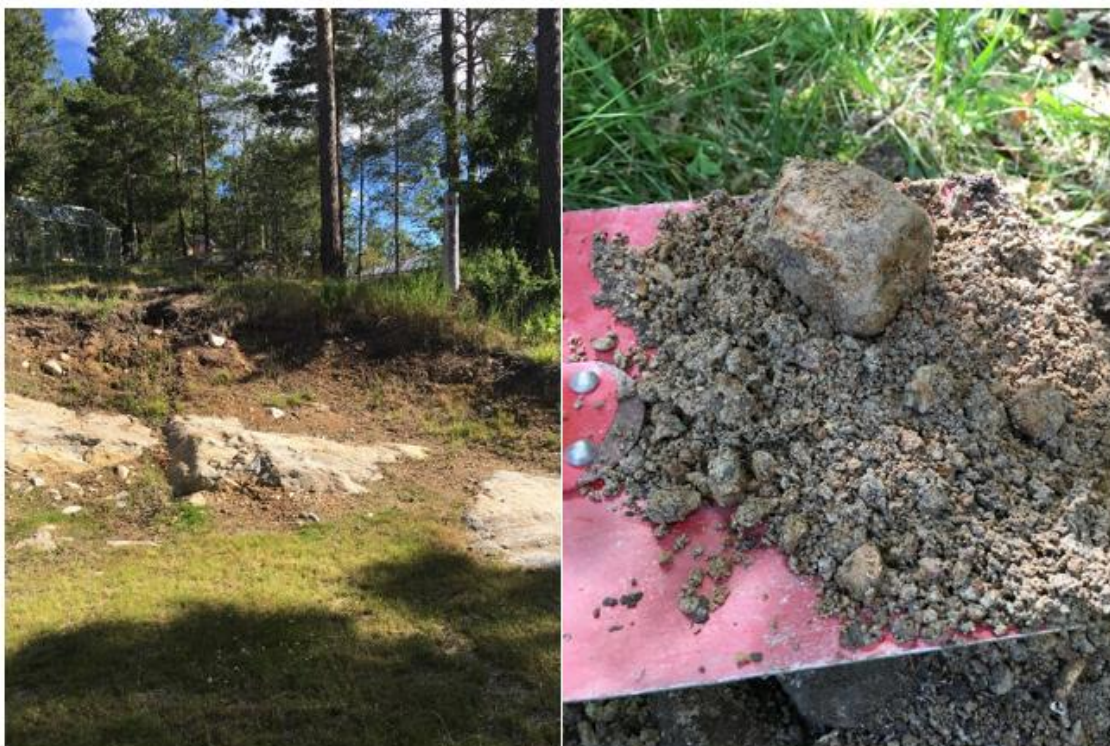
På fastighet 1:893 finns idag en byggnad som är bebodd, en mindre bod, ett växthus samt en pool. Utöver byggnaderna på fastigheten 1:893 förekommer grönytor och mindre skogspartier med berg i dagen eller ett tunt moräntäcke. Nedanför slänten på fastigheten 11:142 är det idag grönområde och skogsbeklätt men inget bebyggt. Tydliga markskärningar ses inom fastigheterna som visar på områdets markförutsättningar varav övervägande är morän med större stenar, se figur 1.

Figur 1. På fastigheterna Kummelnäs 1:893 och 11:142 ses flera områden med berg i dagen varav resterande marktäcke huvudsakligen utgörs av morän med en fraktionsvariation från lera och silt till större stenar med en diameter på ca 20–30 cm.

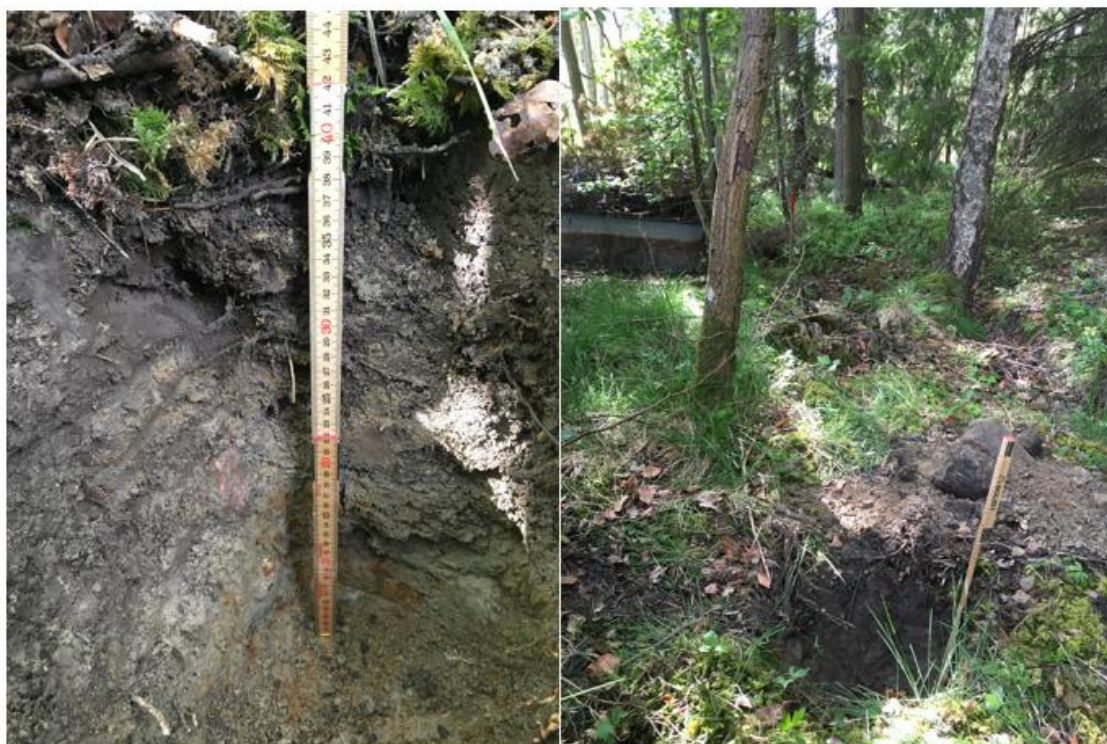
Jordarterna i området består övervägande av morän med en graderingsskillnad från lera till större stenar med en diameter på ca 20–30 cm varav partier med berg i dagen förekommer i den nordvästra delen av undersökningsområdet, se figur 1. Morän ses i synliga skärningar ner till +17 varav större stenblock förekommer och ses inom fastigheterna. Den övre jordlagerföljden på 40–50 cm utvärderades vid undersökningspunkten i den sydvästra delen, se figur 2. De första 3 cm i jordprofilen bestod av humus som sedan övergick till en siltig morän vilket var den jordart som förekom de resterande 37 cm i undersökningspunkten. Inom jordprofilen förekom flera större stenar, se figur 2.

Figur 2. Undersökningspunkten i den sydvästra delen av fastigheten 11:142. Till vänster ses jordprofilen och till höger ses läget för undersökningspunkten med den sydvästra fastighetsgränspinnen markerat med rött i bakgrunden, 51734.

Moränen i området är månggraderad och kan därav antas ha en relativ låg hydraulisk konduktivitet. Vid undersökningspunkten med ett djup på ca 45 cm påträffades inget grundvatten varav grundvattennivån antas vara under bottendjupet i grävd punkt på ca +15, under vår-sommarperiod. Grundvattennivåerna i lågområdena inom undersökningsområdet är däremot nära kopplade till områdets avrinning och medför att högre grundvattennivåer kan förekomma när avrinningen är som störst vid till exempel snösmältning och kraftiga höstregn. Grundvattennivån kan därmed variera i området beroende av årstid, den månggraderade moränen medför även större variationer på grundvattennivåerna.

En meter sydväst om undersökningspunkten längst med fastighetsgränsen 51734 går ett grunt dike som fortsätter söder ut vilket antas transportera ytvatten/dagvatten från fastigheten vid hög avrinning.
