Nível da Guarita

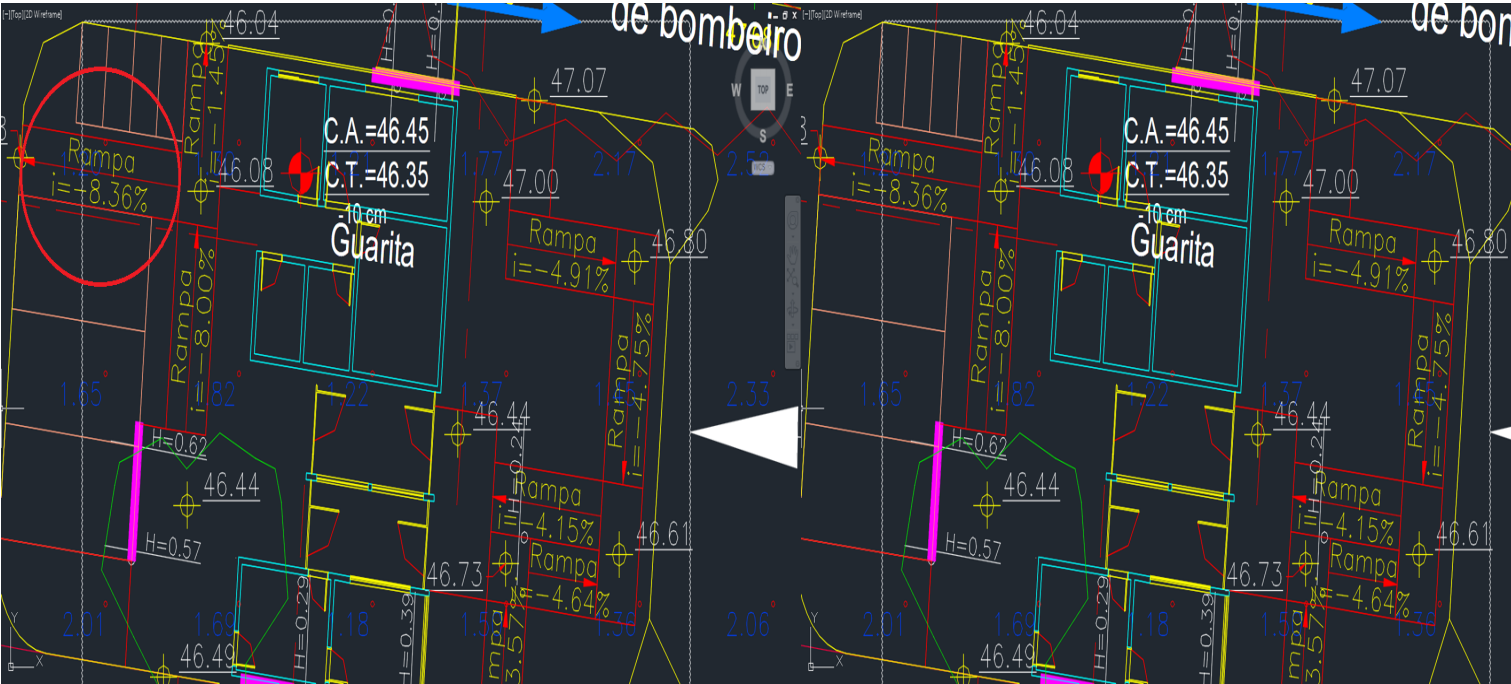
Descrição	Tipo	Fase
Guarita está ficando enterrada, podemos estudar uma nova solução para o platô dela, deixando a		
uma nova solução para o platô dela, deixando a		
~46,85, para não enterrar em relação a rua do lado	Problema	Marco 1
de fora, dificultando o visual do porteiro de quem		
chega.		
Prioridade	Abertura	Categoria
Crítica	2021-09-29T20:22:05+00:00	None
Disciplinas Responsáveis	Vencimento	Sub-Categoria
Arquitetura	2021-10-04T13:00:00+00:00	None
Usuários Responsáveis	Autor	Local
bruno@chaconengenharia.com	coordenacao@chaconengenharia.com	None

Ações	Descrição	Data Ação	Novo Vencimento	Responsável	Realizado por
	Foi verificado e a cota da guarita não pode ser elevada, pois não teria acessibilidade nas rampas. Arquitetura, favor	2021-10-14T17:58:44+00:00		coordenacao@chaconengenharia.com	coordenacao@chaconengenharia.com
	verificar as cotas da guarita e informar se esta cota atual atende, ou sugerir uma nova cota.				
	na cota 46,85 ficara sem acessibilidade .	2021-10-03T19:55:06+00:00		jesus.cadengenharia@gmail.com	jesus.cadengenharia@gmail.com
	sem comentários	2021-09-29T20:22:05+00:00		coordenacao@chaconengenharia.com	coordenacao@chaconengenharia.com
