Marquise

Descrição

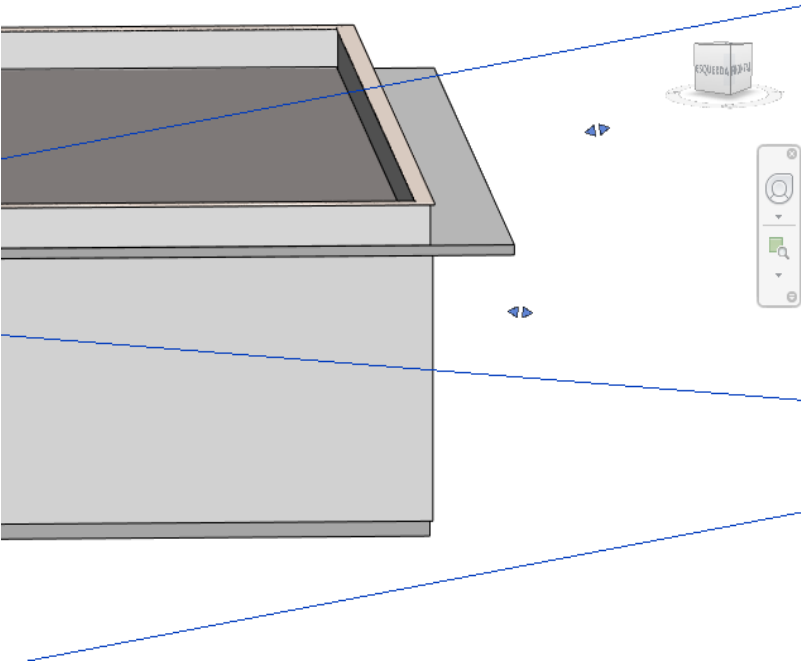
Marquise não deveria ser impermeabilizada??
