Camadas de pintura fachada lazer E

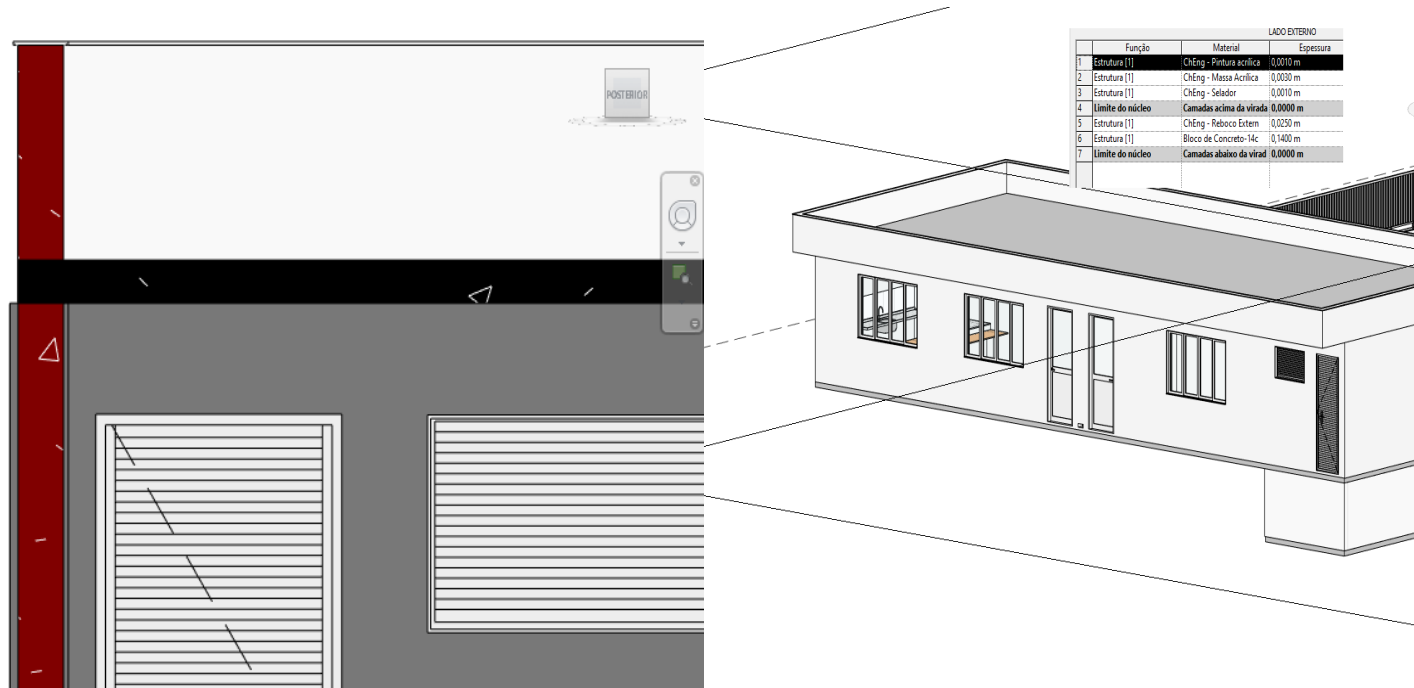
Fachada faltando massa acrílica e demais camadas, por gentileza, ajustar modelando a camada até o topo de platibanda

| Ações | Descrição | Data Ação | Novo Vencimento | Responsável | Realizado por |
|---|---|---|---|---|---|
| | Visto na R01 que as camadas da fachada e platibanda foram modeladas | 2021-10-28T19:51:11+00:00 | | coordenacao@chaconengenharia.com | coordenacao@chaconengenharia.com |
| | Camadas da fachada e platibanda ajustadas sem comentários | 2021-10-11T12:55:05+00:00 | | bruno@chaconengenharia.com | bruno@chaconengenharia.com |
