TITLE: Sheet_1		REV: 1.0
 	Company: Your Company	Sheet: 1/1
	Date: 2023-12-15 Drawn By: Denjhang

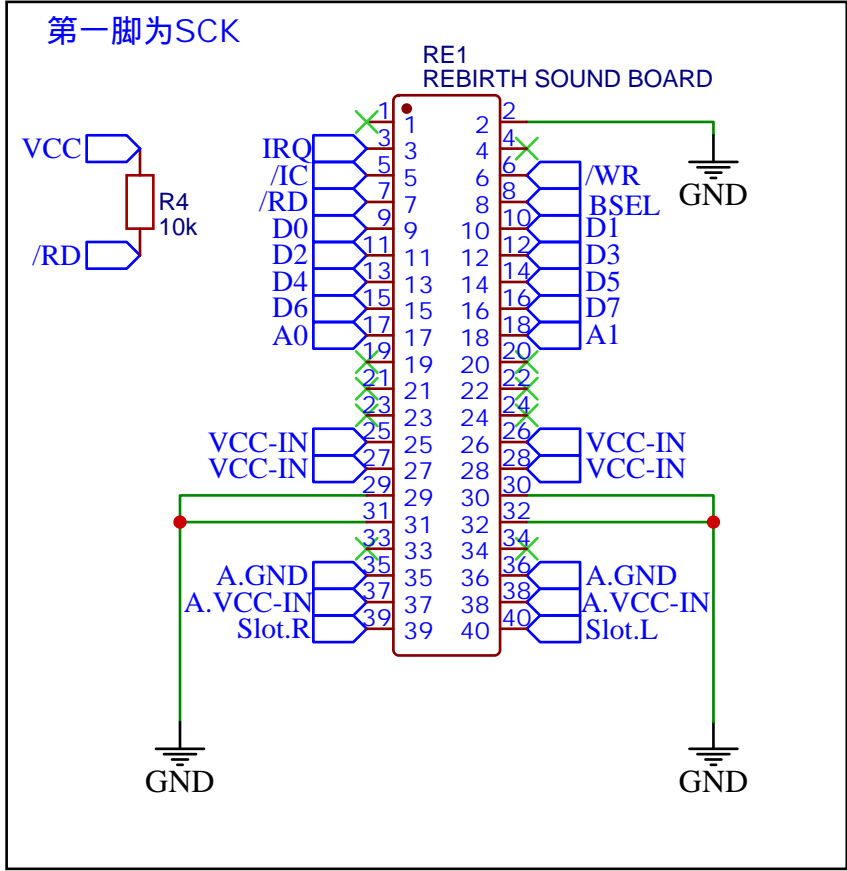
去掉二极管，那个会引起压降

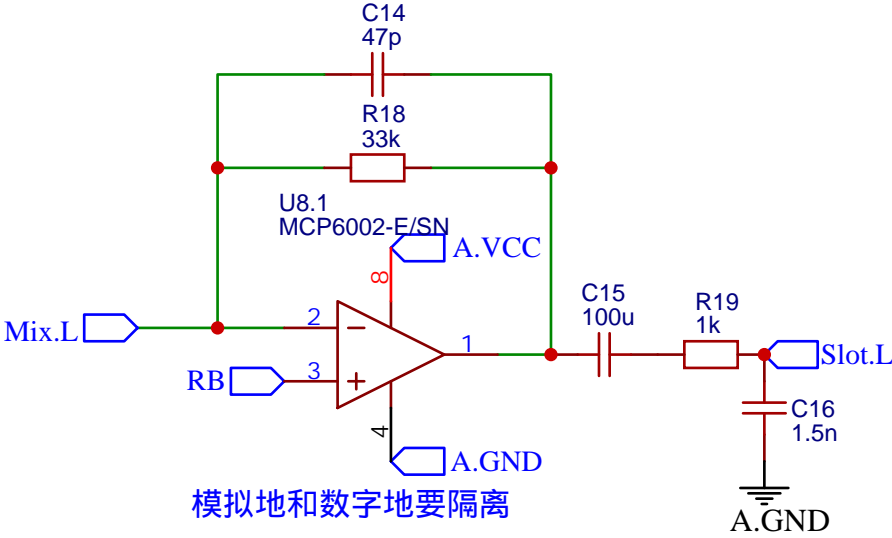
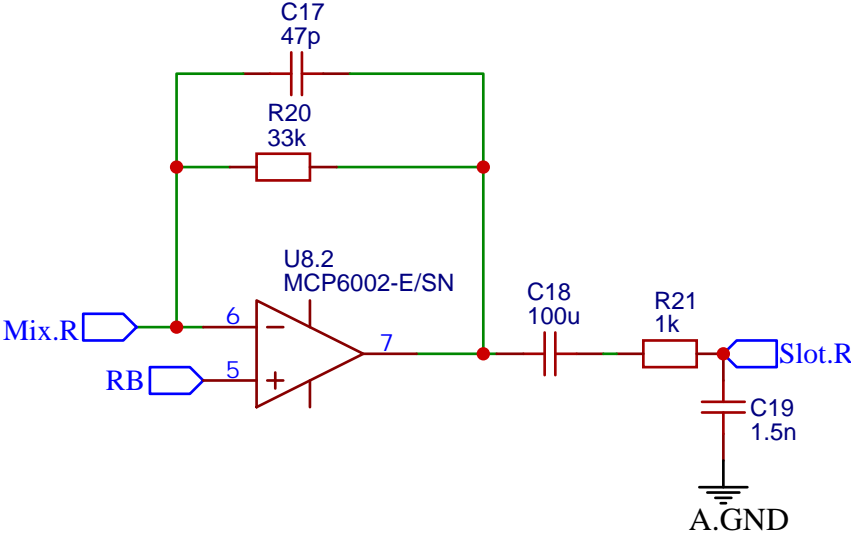
运算放大器编号错乱

FM音量小，考虑加大R23，R25=10k~20k
电压低于4.5v时，出现失真和破音。

R23 , 25最好换成33K
