Sheet_1

Date: 2024-01-10 Drawn By: Denjhang

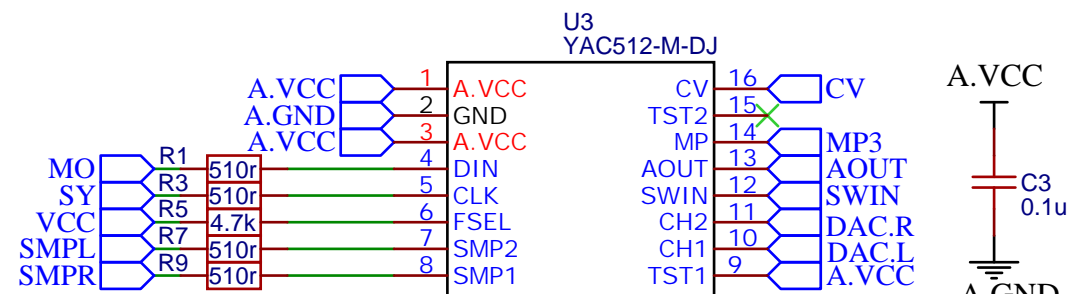
这里错了，但是AC和BD可以调换位置

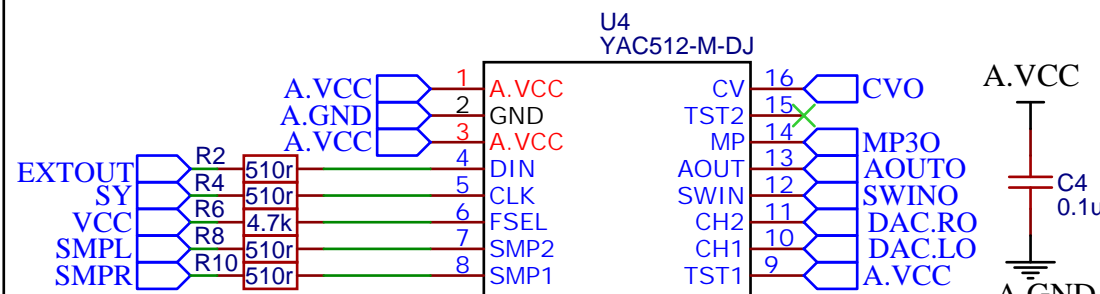
这里错了，但是AC和BD可以调换位置

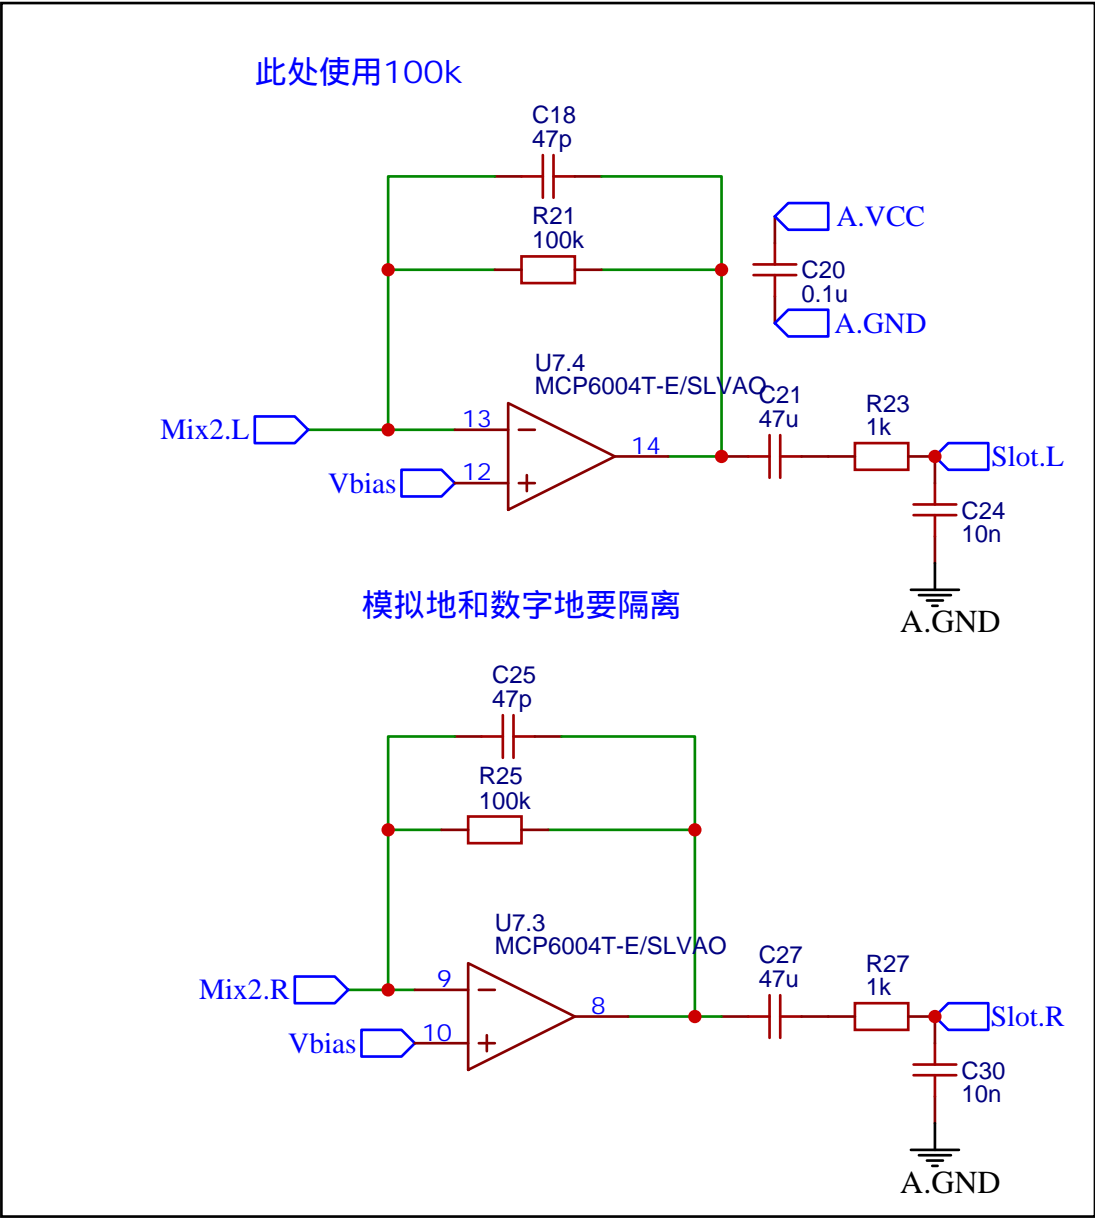
这里电容太大了，直接去掉
