< 레이저 가공의 실상! >

2. 가공 결과

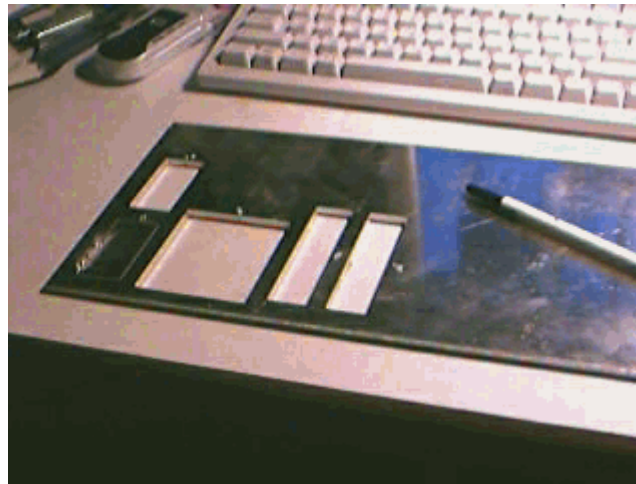
4mm 두께의 일반 알루미늄 판

총 4개의 부품을 잘라내는 작업이었습니다. 불행히도 좌측 하단에 보이듯이, 가공 실패를 한 번 했군요.

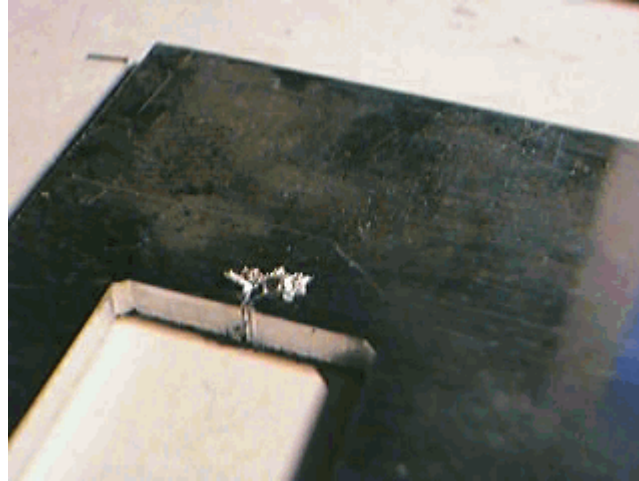
바이스 물린 자국.

가로로 스크래치된 자국입니다. 안보인다구요? 착한사람만 볼 수 있지요!

희미하게 바이스에 물린 자국이 보이네요. 약 3cm 물려들어가 있습니다. 모재가 기계에 비해 워낙 작았기 때문에, 최대한 짧게 물린 것입니다. 원래는 약 5cm 이상 물려놓고 가공해야 정상입니다. 다음에 레이저 가공이 필요한 경우가 있으면 참고할 만한 사항입니다.

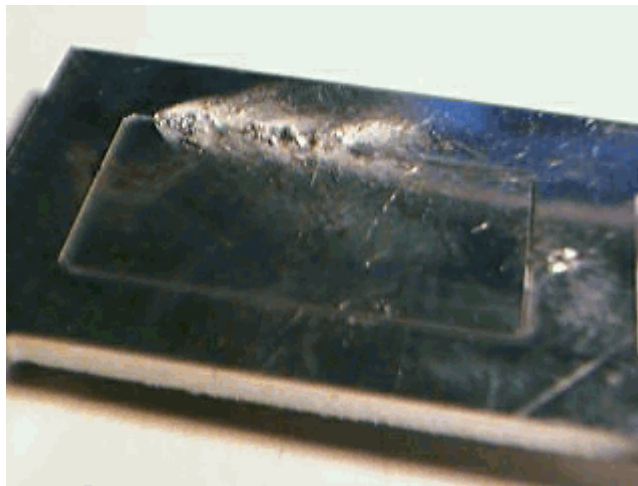
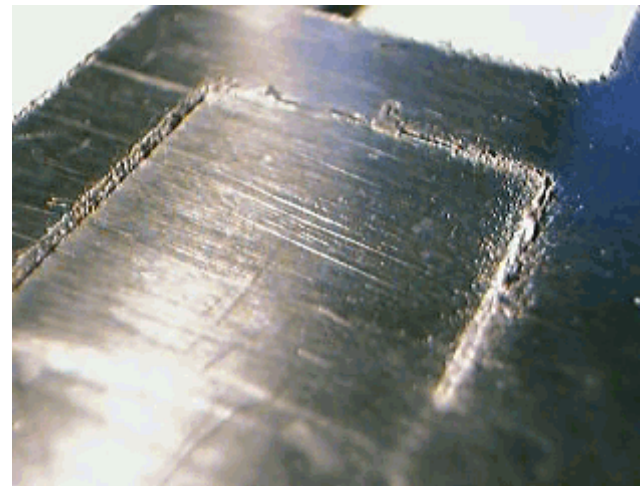
가공 실패한 부분 : 앞면 및 뒷면

최초 셋팅값이 무언가 잘못되었는지, 출력이 과했는지, 피드(Feed;이송운동) 속도가 너무 느렸는지, 아니면 재료의 문제인지.... 저는 잘 모르겠구요. 암튼, 가공이 진행되다가 중간에 알미늄이 화산처럼 폭발(?) 했군요. 레이저는 그 부분에서 관통하지 못했습니다.

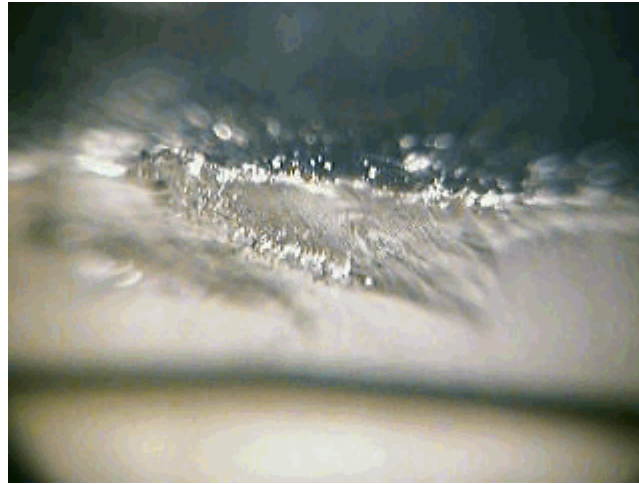
가공 실패한 부분 : 확대 사진(X40)

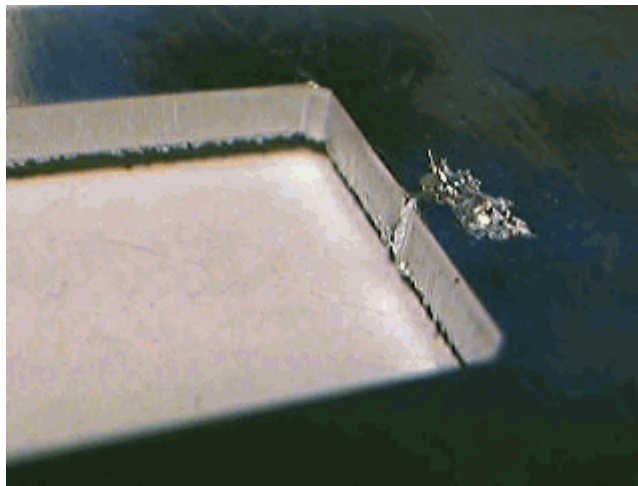
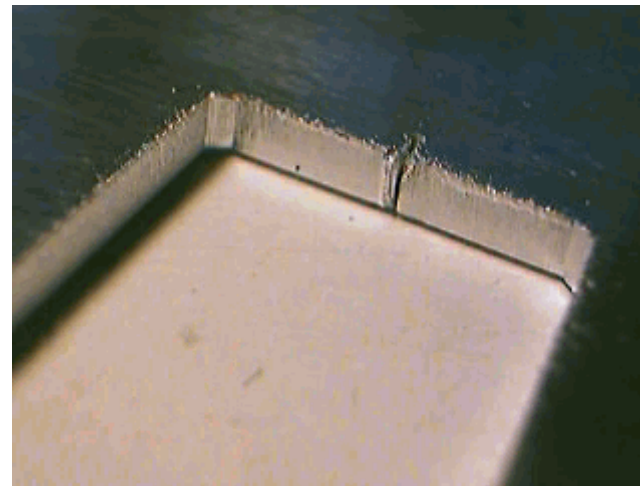
작업 시작점의 흔적 : 측면 및 정면

위 사진은 가공이 양호한 부분입니다. 작업은 처음에 외부의 한 지점에서부터 따들어오면서 진행되는 형상입니다. 즉, 도면이 처음에 딱 주어진다면 이 데이터를 이용해서 레이저의 궤적을 생성해 주는 소프트웨어로 작업의 시퀀스가 결정됩니다. 이렇게 만들어진 시퀀스 명령문들이 CNC 기계로 입력되어 가공되는 것이죠.

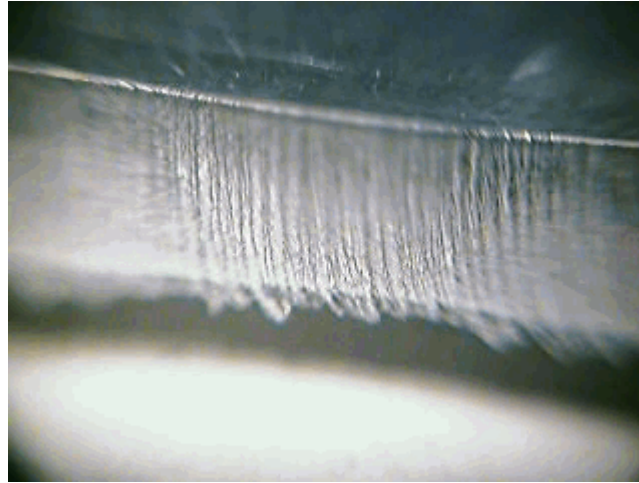
**절단면 상태**

절단면의 상태는, 보시는 바와 같이 세로로 결이 저 있습니다. 이것은 이송속도와 관계된 것이겠죠.

또하나 주목되는 부분이 있는데, 레이저 입수면에서는 약간의 변형만 있고 비교적 매끈하게 잘라져 있는 반면, 반대쪽 면에서는 많은 Chip 들이 발생하고 있습니다. 열에 의해 녹은 재료들이 모두 가스로 화해서 증발하지 못하고, 용융되어 되어 엉겨 붙은 것이죠. 이는, 재료가 좀 두꺼웠다는 것을 말해줍니다. 이 부분을 제거하기 위해... 빼도박도 못하고 줄질을 해서 깨끗이 만들어야 겠군요.
