# CONTROL DE LA CALIDAD A TRAVÉS DEL LABORATORIO NACIONAL DE AGUAS O CUALQUIER LABORATORIO CERTIFICADO

Nombre del sistema de abastecimiento: ASADA Urbanización Cifuentes

**Formulario SERSA-AGUA-I-01: Ficha para el Registro y Reporte de Inspección Sanitaria de Fuentes**

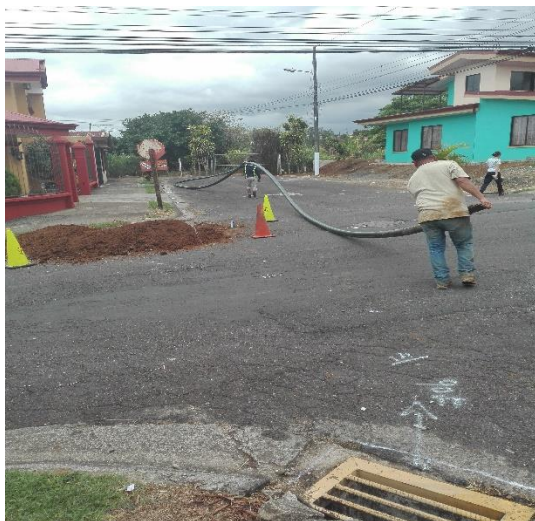
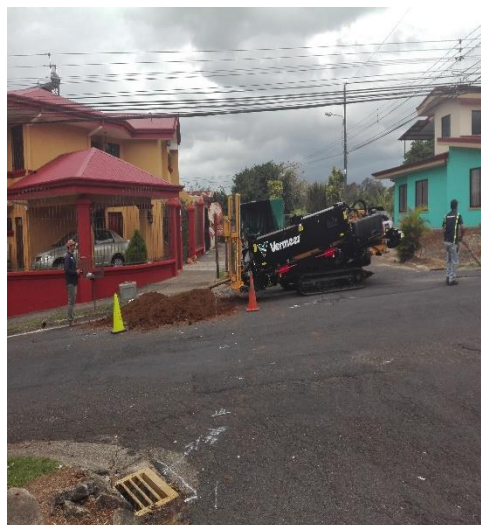
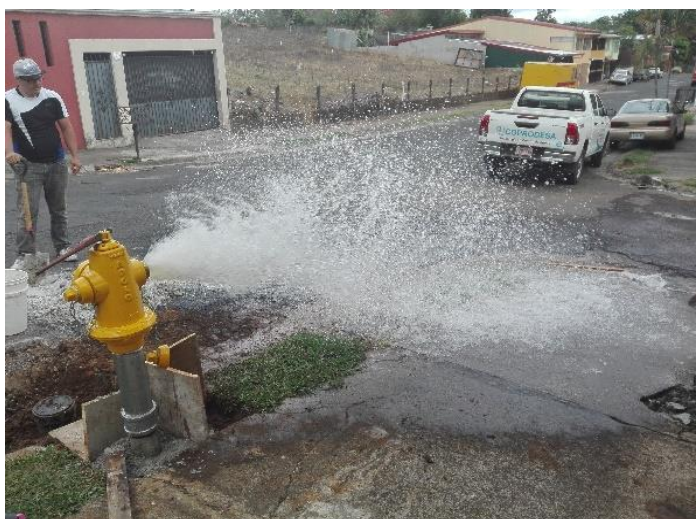
## INSTALACIÓN DE HIDRANTES

Utilizando perforación horizontal, la Asada Cifuentes instalo un segundo hidrante con una inversión de 5.000.000 de colones, dado que se colocó una línea de conducción de 180 metros en tubería de 4" en polietileno

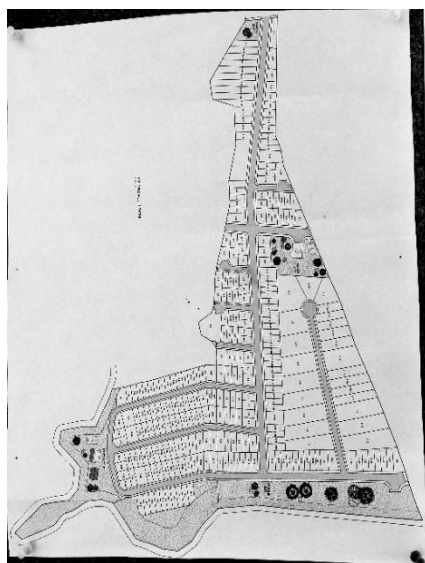
Actualmente la ASADA está iniciando con el **Plan de Seguridad del Agua (PSA)**, por lo que inicio con un programa de trabajo en donde la administración se ha encargado de recopilar información de campo realizando un levantamiento de un croquis de la ubicación, con el señalamiento de donde pasa la tubería y el diámetro correspondiente cada lugar. Esto por cuanto el acueducto no cuenta con el plano de aguas con que se construyó la urbanización.
