## **Séances 7 : Chauffage d'appoint pour les abeilles**

### **« BeeWarm »**

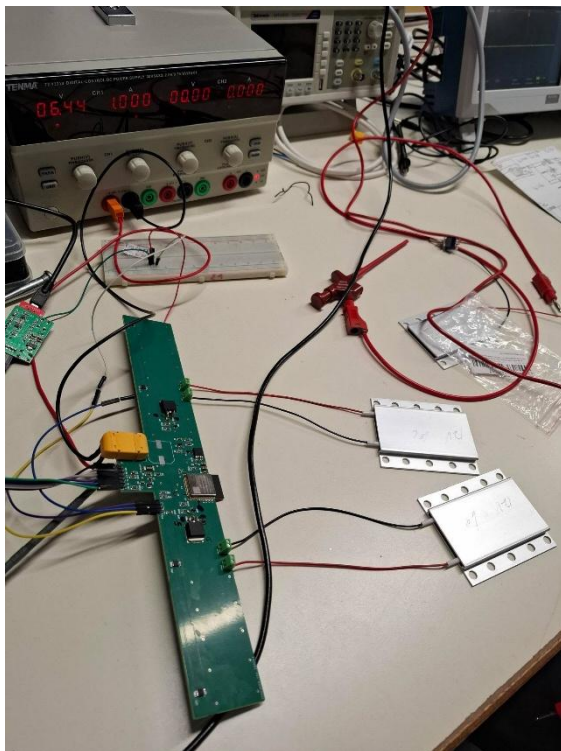
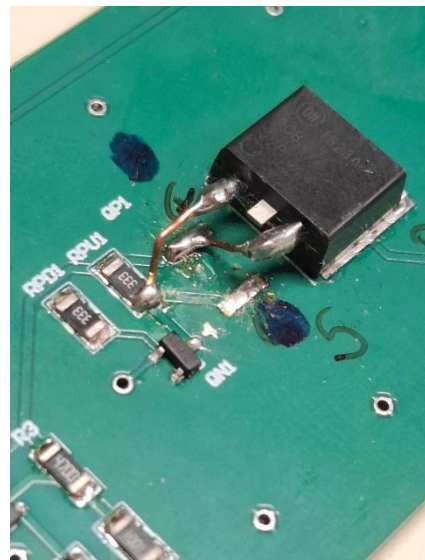
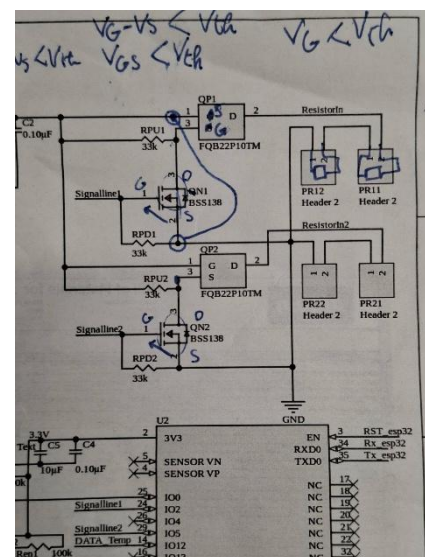
Après le branchement des résistances chauffantes, des tests ont été réalisés. L'un d'eux a montré qu'une résistance ne chauffait pas. Afin de vérifier si le problème venait de la résistance, celles-ci ont été échangées. Le dysfonctionnement étant resté identique, il a été conclu que le problème provenait de la carte électronique, et plus précisément de la ligne de commande SignalLine1.

Par la suite, un incident majeur est survenu : la soudure du régulateur de tension a fondu, ce qui a provoqué le détachement du composant de la PCB. Cet incident a également endommagé la carte ESP32, rendant la carte inutilisable. Une analyse a alors été menée pour comprendre l'origine du problème. Les mesures ont montré que la résistance RPD1 était à 12 V alors qu'elle aurait dû être reliée à la masse. Cela indique la présence d'un court-circuit, probablement dû à un défaut de routage ou à un mauvais placement des composants sur la PCB.

Pendant la 7<sup>ème</sup> séance, nous avons consacré notre temps à l'étude et aux premiers tests de cette nouvelle PCB. Nous avons donc rencontré plusieurs bugs lors des mesures avec l'ancienne carte électronique (PCB), ce qui a mis en évidence des problèmes de fiabilité. La carte a alors été corrigée puis refabriquée afin de résoudre ces défauts et d'améliorer le fonctionnement global du système.
