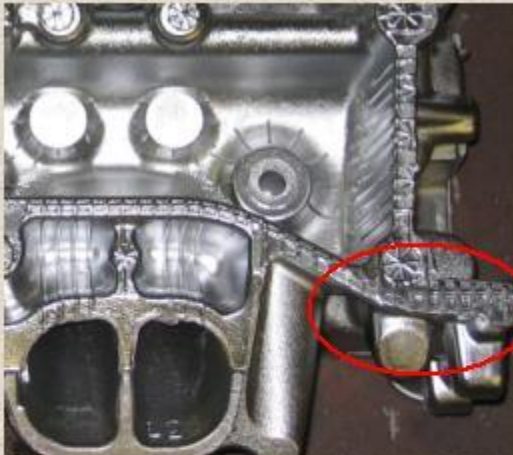
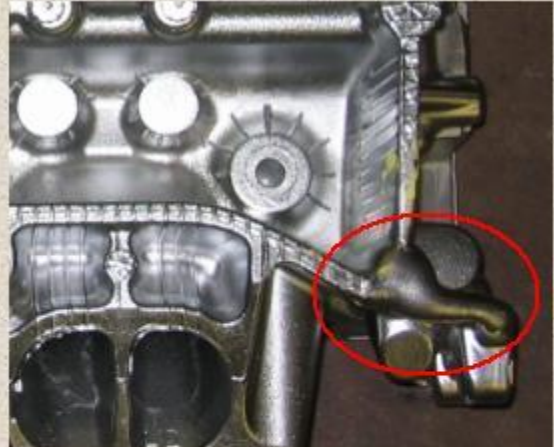
Belum jadi (NG)

Molten metal diisi kedalam mold dies dan di sirkulasikan, ini adalah NG kurang pengisian mengakibatkan bagian sudut product membulat atau gompal

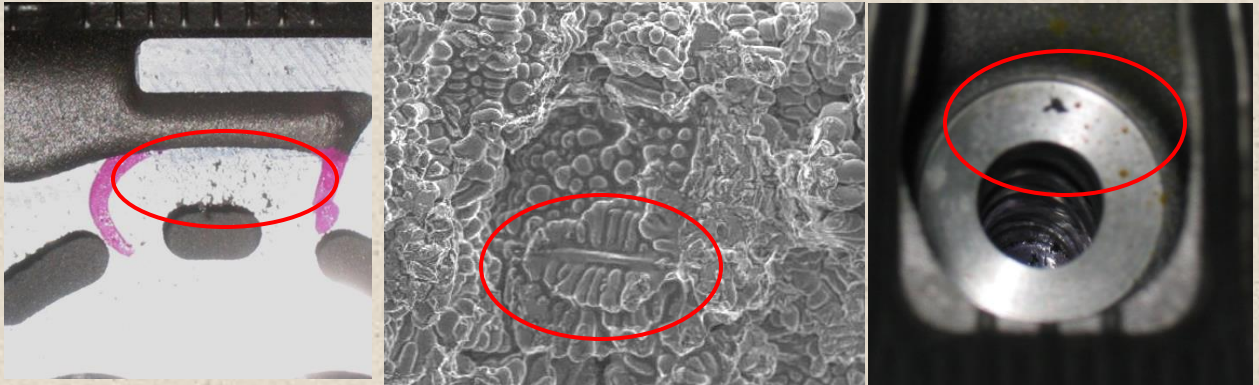
Dentlight (Grup Karakter Hike Su)

Saat molten metal berubah dari cairan ke bentuk padat, dengan dinding bagian dalam berbentuk seperti roti tawar yang memiliki cekungan yang disebabkan Solidification shrinkage, (pemadatan penyusutan), timbulnya lapisan daging pada akhir pemadatan, karena suply molten kurang (melambat)

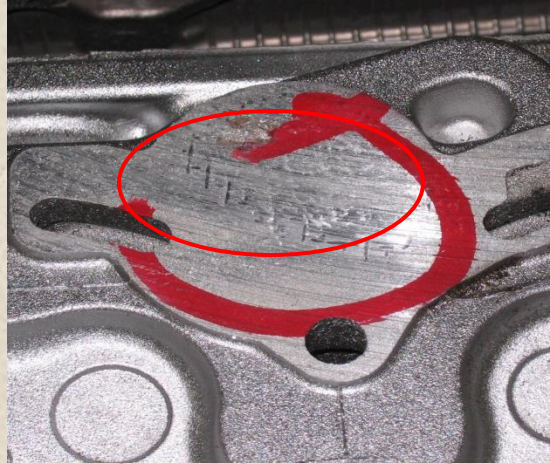
Kondisi dimana kanami masuk ke dalam product, akan terlihat Setelah seki dipotong

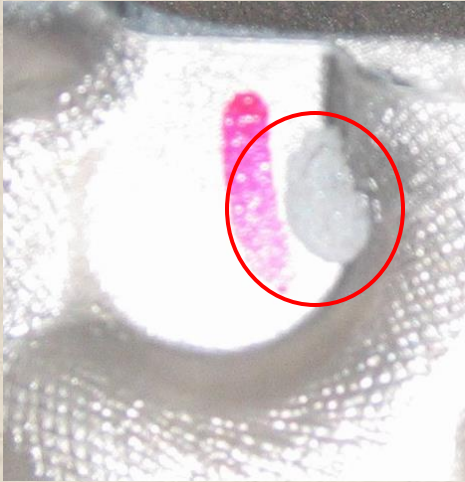
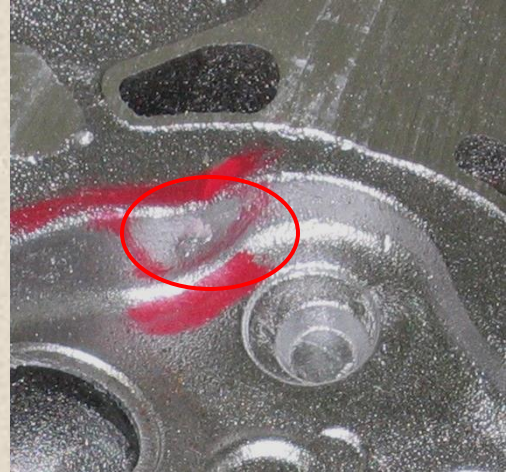
Defect yang timbul saat work lepas dari dies, kondisi pada permukaan material timbul bintil atau gores, jika ini berkelanjutan akan timbul retak

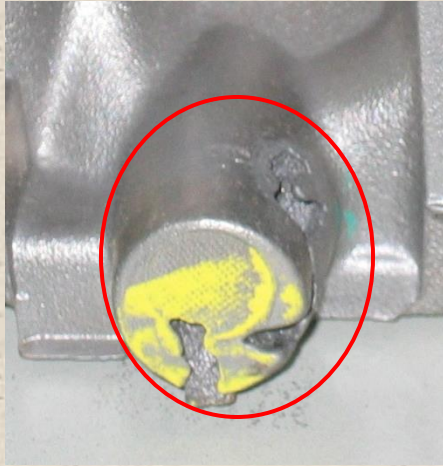
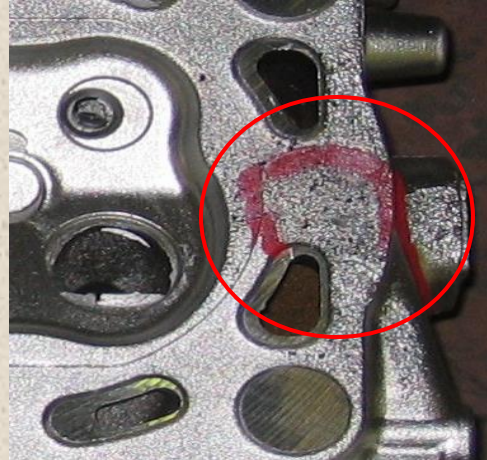
Kebanyakan yang disebut gomi adalah pasir atau pasir yang mengeras (produksi silinder head), benda yang lain disebut ibutsu, Gomi ochi adalah defect gomi yang menempel dan tercasting

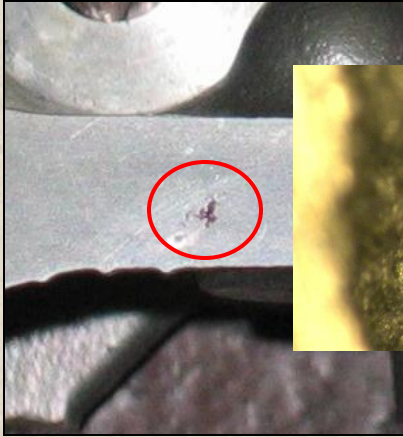
Material silicon oil  
(Material top coat)

Ibutsu adalah berbagai macam material yang masuk ke molten, Defect yang kebanyakan ditemukan after machining atau keropos permukaan machining (noro, silicon oil, lapisan oksidasi, flux, kawool, dll)

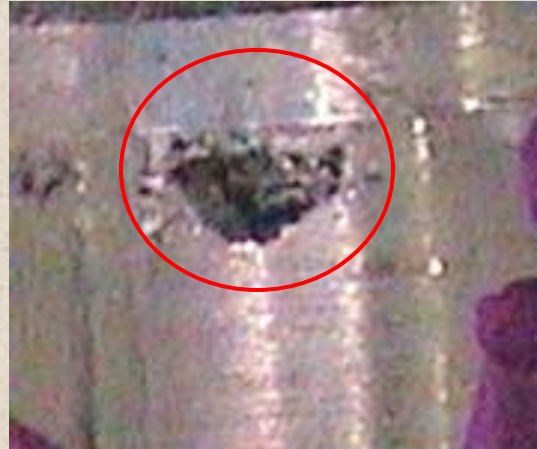
Material noro

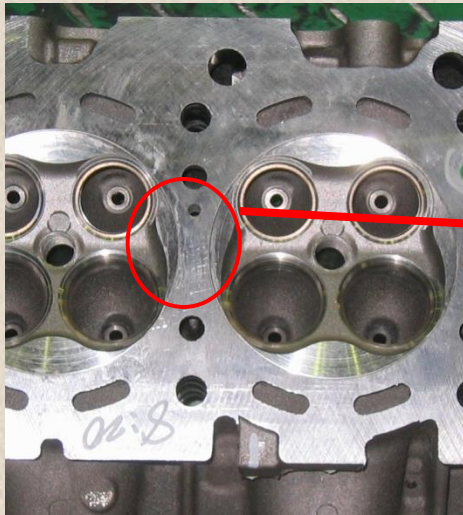
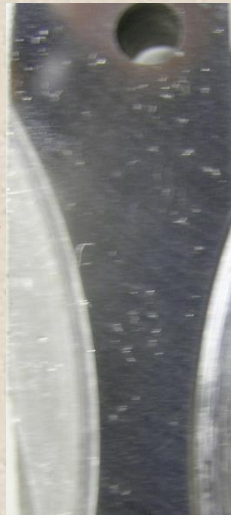
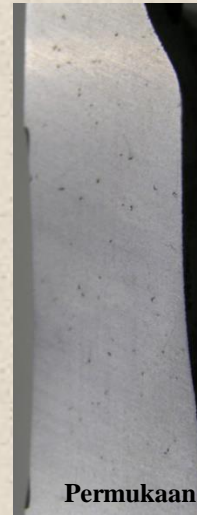
Banyak timbul gelembung titik titik kecil

Permukaan dalam

Defect Pin hole kebanyakan setelah machining, bagian permukaan bawah seperti tertusuk jarum, timbul karena gas terperangkap didalam molten
