Controle de versões:

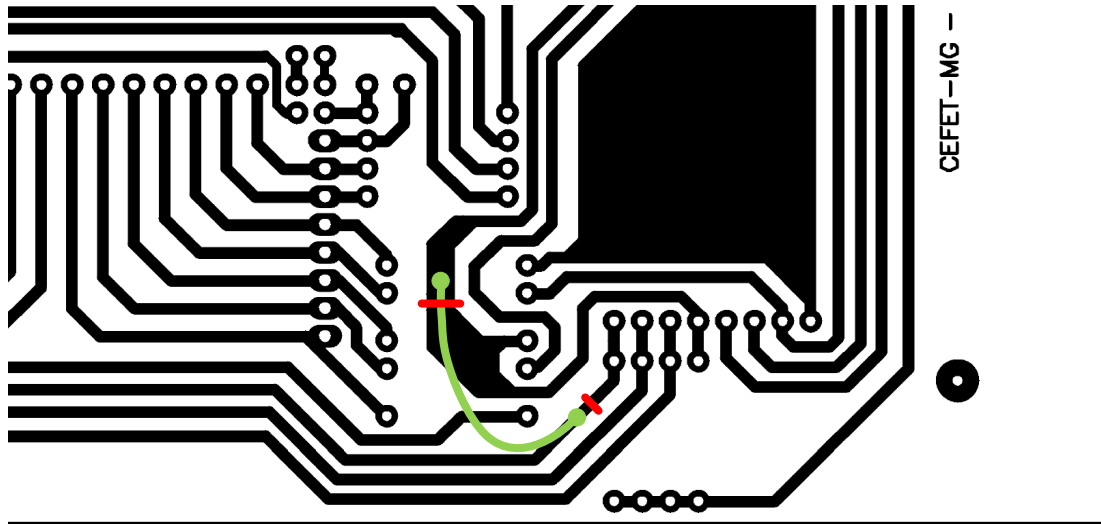
- 0.4. Durante a execução da função “envia_dado” o bit P2.0 é redirecionado como saída e levado ao nível alto. Soma-se isto a qualquer uma teclada da coluna 1 pressionada para obter um efeito pull-up de P2.0 sobre a linha da tecla pressionada. Mas as linhas do teclado são as mesmas linhas do barramento de dados do módulo LCD. Problema encontrado!

1. Havia a possibilidade de implementar outras soluções de software mais elaboradas para corrigir o problema da versão 00, mas o grau de complexidade destas soluções fogem ao escopo do curso. Portanto, optou-se por cancelar o compartilhamento da coluna 1 com o pino RS do módulo LCD. Assim, o bit P2.0 continuou como entrada para atender à coluna 1 do teclado e o pino P2.7, foi desconectado da coluna 4 do teclado para atender ao pino RS do módulo LCD.
 - 1.1. Modificações a serem feitas na placa para atender à versão 01:
 - 1.1.1. O resistor R21 (4k7) não vai mais ser necessário e pode ser retirado.
 - 1.1.2. Fazer dois cortes de filetes na placa nos locais indicados pelos traços em vermelho da figura abaixo. Deve-se ter cuidado para não danificar os demais filetes.
 - 1.1.3. Soldar um fio como indicado pelo traço em verde da figura abaixo.

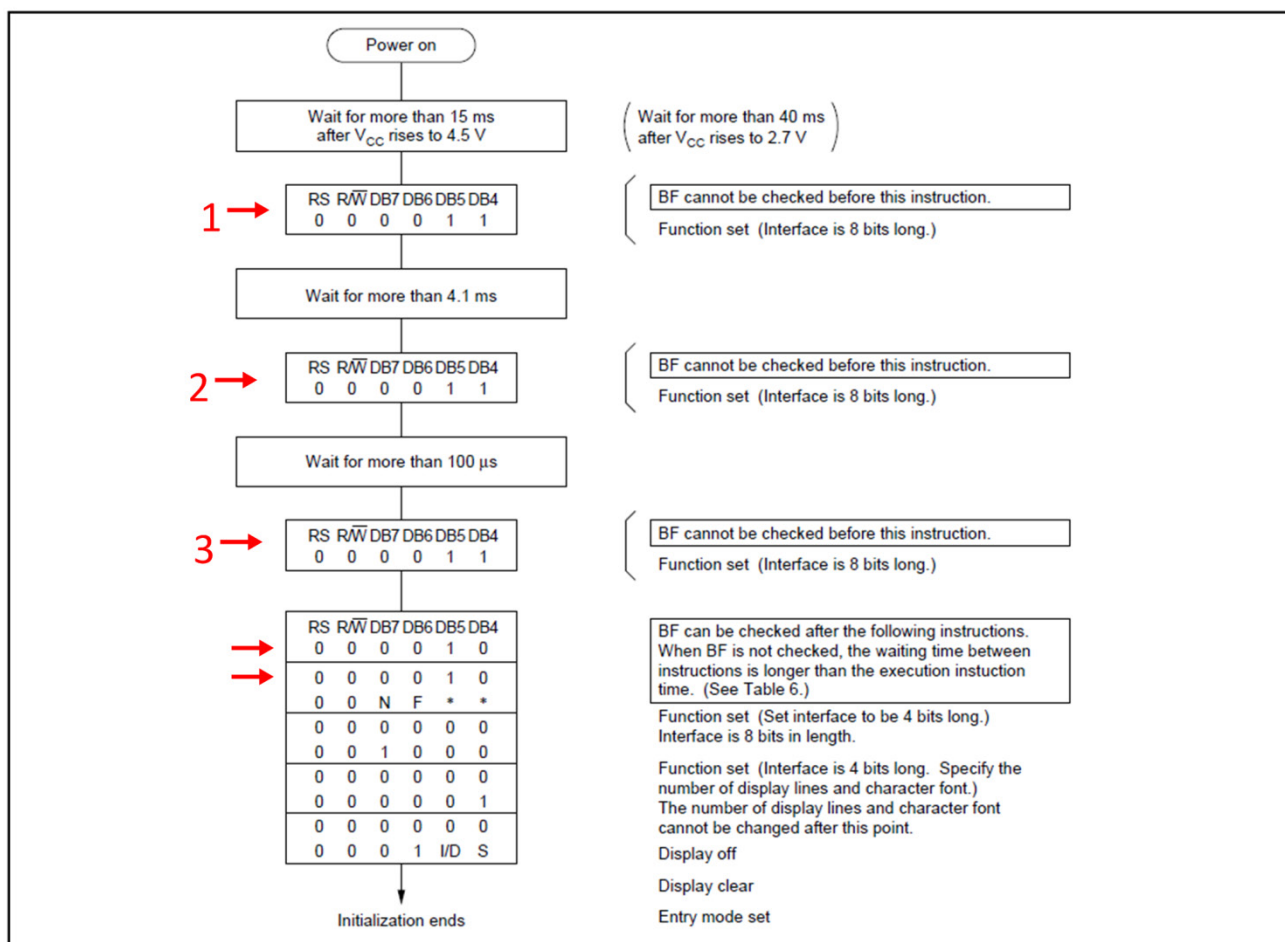
Figure 26 4-Bit Interface

- 1.4. Outro problema detectado foi a inconstância na inicialização do módulo display LCD. Dentre os vários kits montados pelos alunos, alguns não apresentaram problema na inicialização do display, mas outros demandavam resetar o kit G2ET por duas vezes para obter a inicialização correta do LCD. Caso esteja no grupo daqueles que estão encontrando problemas, siga as orientações do item seguinte. Em caso contrário desconsidere o tópico.

- 1.5. Ao consultar a datasheet do chip controlador do módulo LCD (HD44780, fabricado pela Hitachi) verificou-se que:
 - 1.5.1. Inicialmente, o fabricante recomenda apenas iniciar a configuração do chip após 15ms do instante em que tensão de alimentação ter ultrapassado o valor de 4,5V. Como não se tem este dado, sugere-se um delay inicial superestimado de 50ms.

- 1.5.2. Em seguida deve-se enviar o nibble que configura a interface para 8 bits (sim, 8 bits!) por três vezes seguidas.
 - 1.5.3. Em seguida, envia-se o nibble que configura a interface para 4 bits.

- 1.5.4. Por fim, envia-se uma palavra inteira (8 bits em dois envios de 4 bits cada) que configura a interface para 4 bits (de novo!), número de linhas, etc.

- 1.5.5. Lembre-se de implementar os delays especificados no fluxograma do fabricante, que segue abaixo.
 - 1.5.6. As modificações descritas acima foram implementadas na função “Init_LCD”.
