F40-PC1-TESTATA CANYON PUNTA ALICE

Riassunto

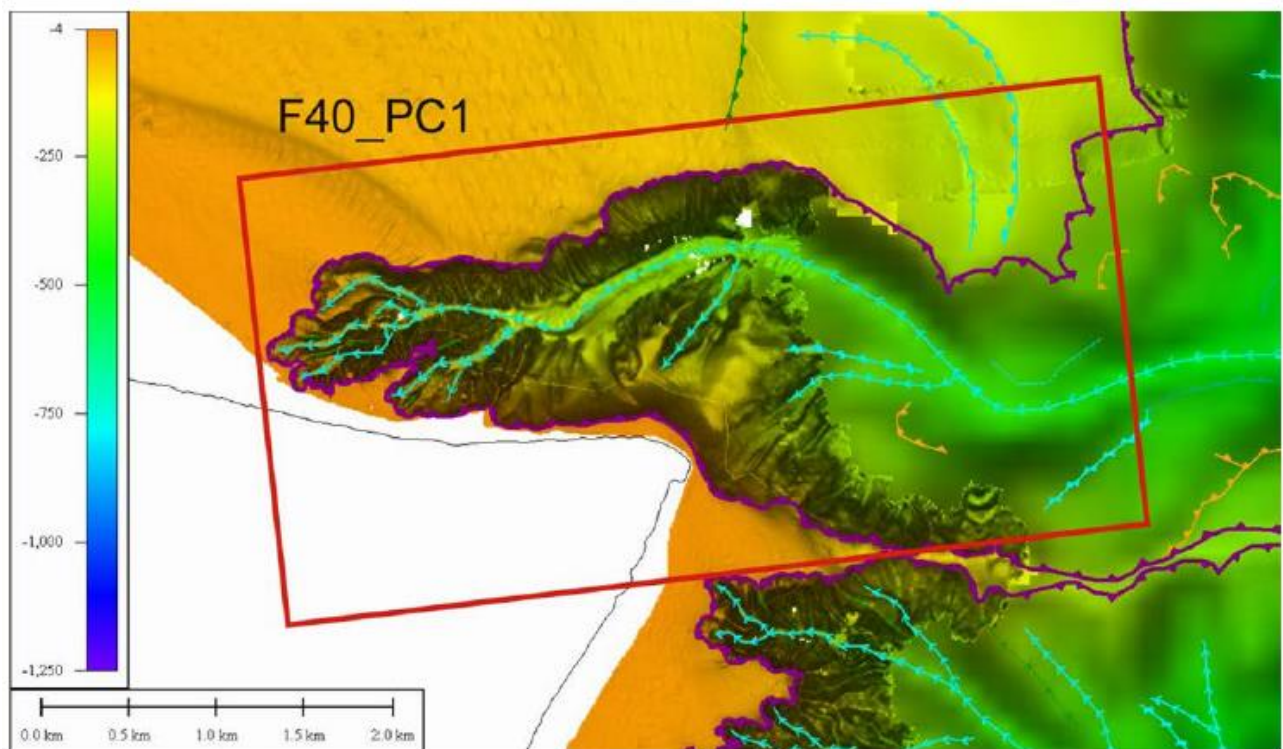
Il PC1 consiste nella testata ad anfiteatro del Canyon di Punta Alice, (Fig. 1 e Fig. 2) caratterizzata dalla presenza di *gullies* e canali erosivi con scarpate molto instabili e in arretramento. La diffusa instabilità è favorita dalla forte inclinazione dei versanti che facilita la mobilitazione e il trasporto di sedimenti poco consolidati. L'area in arretramento è stata definita critica per la sua vicinanza alla costa. Quest'area rappresenta certamente una zona da monitorare in quanto è presente uno stabilimento industriale ENI (Stabilimento Syndial, Cirò Marina).

Fig. 1 Morfobatimetria relativa al punto di criticità della testata del Canyon di Punta Alice.

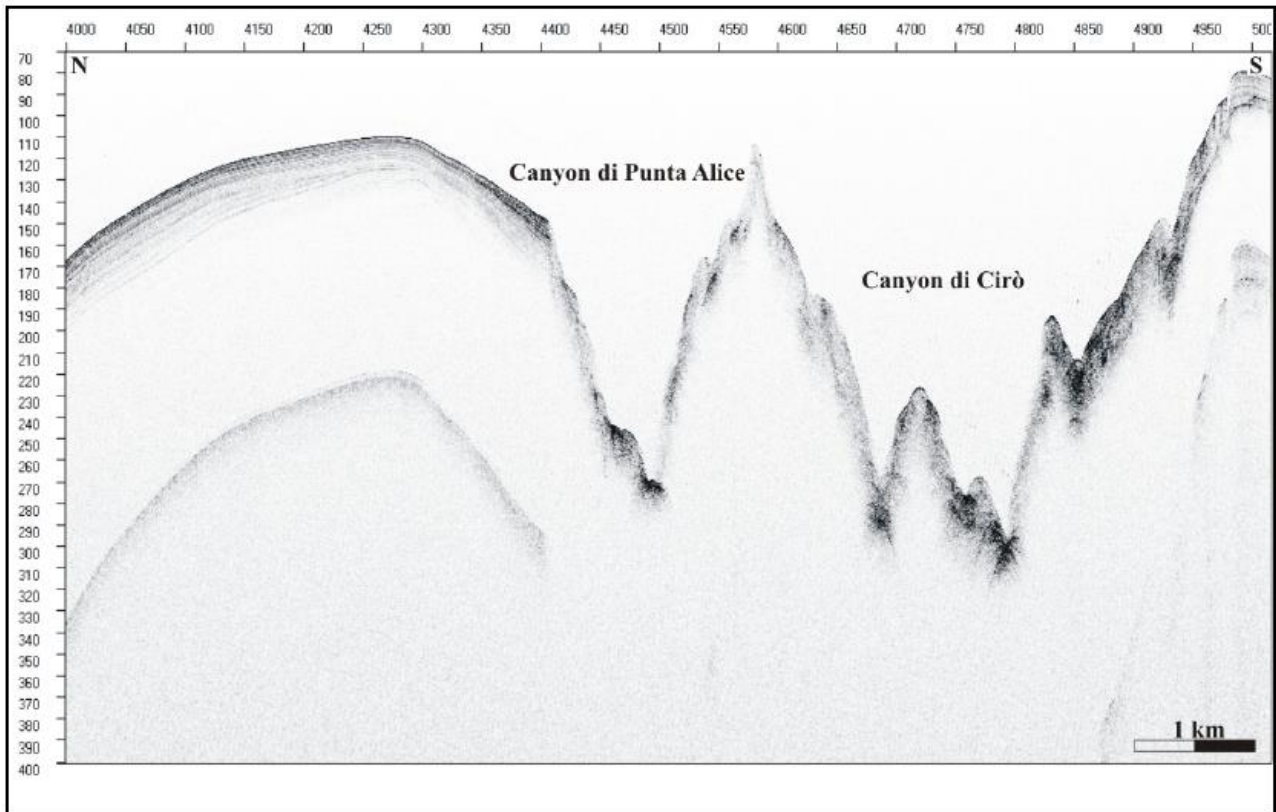
Fig. 2 Profilo *sub-bottom* WGMT 18 passante per le complesse testate dei Canyon di Punta Alice e di Cirò. Sono visibili i profili a “V” erosivi dei canali e fenomeni di instabilità in particolare sul versante settentrionale del Canyon di Punta Alice

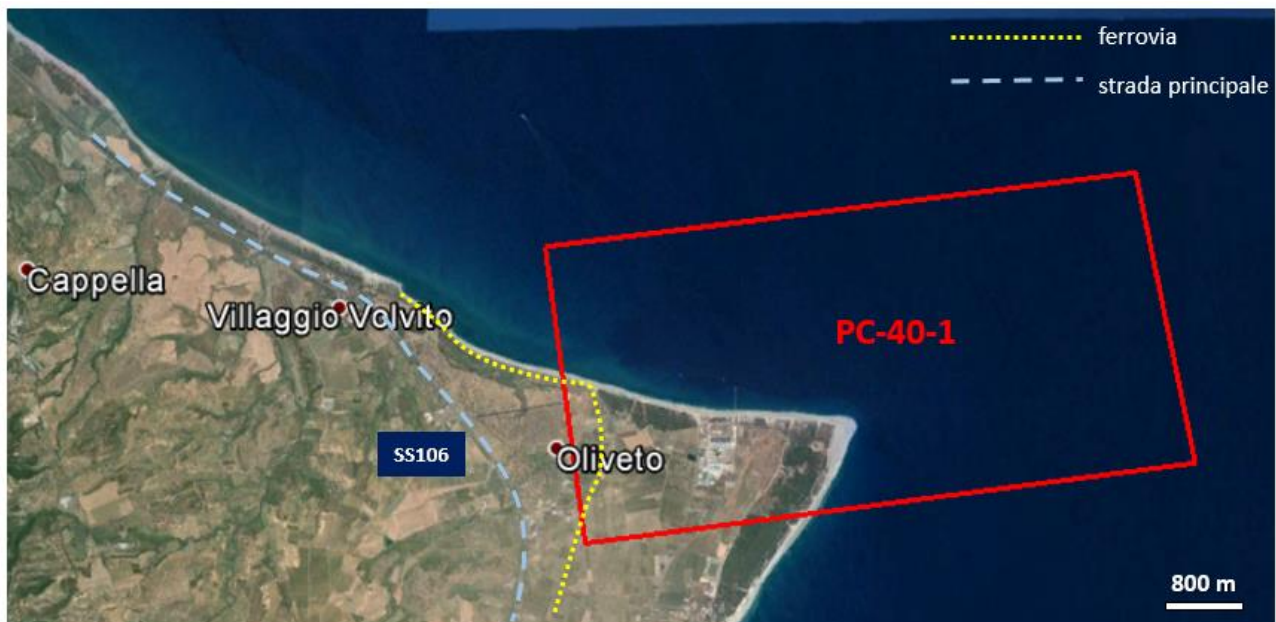
L'area PC-40-1 non è caratterizzata dalla presenza di centri abitati (Fig. 3), ma sono comunque presenti importanti infrastrutture che, a causa di un eventuale arretramento della testata del canyon, possono essere coinvolte in eventi franosi.

Fig. 3 Immagine satellitare (da Google-Earth) dell'area PC-40-1 Canyon di Punta Alice

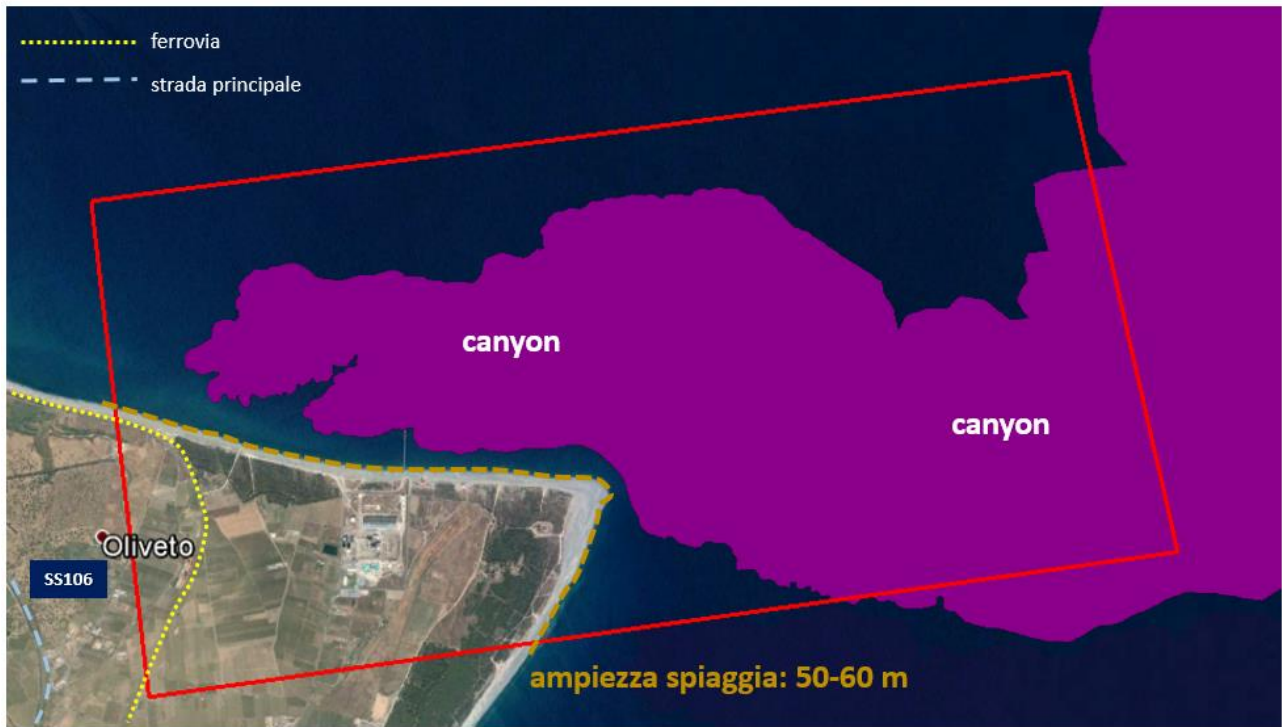
La ferrovia, invece, costeggia la linea di costa fino a circa 2,3 km da Punta Alice, quindi curva verso Sud in direzione Cirò Marina, tagliando l'area PC-40-1 solo parzialmente sul limite occidentale. La distanza minima dalla testata del canyon (a circa $39^{\circ} 24,19'N$; $17^{\circ} 7,75'E$) è di circa 300 m (Fig. 4).

L'intera spiaggia, la cui ampiezza varia tra i 50 ed i 60 m, è disseminata da strutture stagionali per l'accoglienza turistica (Fig. 4).

Fig. 4 Immagine satellitare (da Google-Earth) dell'area PC-40-1 Canyon di Punta Alice con il dettaglio dell'area del canyon, del tragitto della ferrovia ed ampiezza della spiaggia

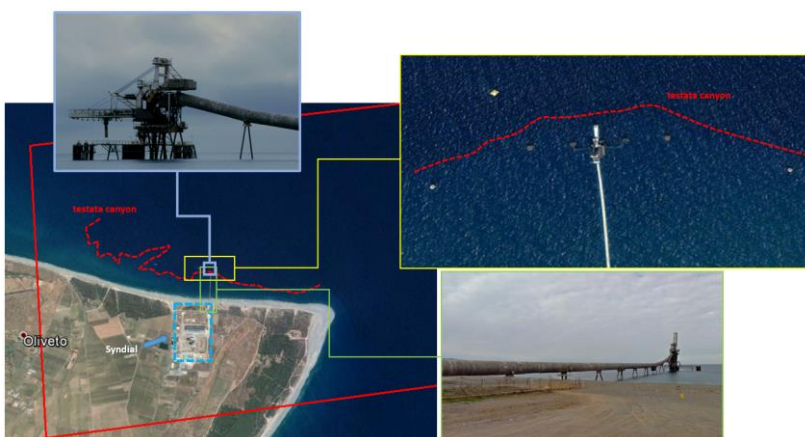
Infine, è da sottolineare la presenza dell'area industriale Syndial (ENI), che occupa circa 200.000 m² dell'area di Punta Alice e che ha delle strutture (sia fisse che galleggianti) che si estendono a mare (Fig. 5). Il complesso si trova a ridosso di una spiaggia ampia circa 50 m. Da esso parte una condotta che si estende per circa 190 m a mare; dal terminale della condotta e per un raggio di circa 150 m, sono presenti delle strutture galleggianti. I dati a disposizione mostrano come il limite della testata del canyon sia a meno di 20 m dal terminale.

Fig. 5 Immagine satellitare (da Google-Earth) con il dettaglio dell'area industriale Syndial (ENI)

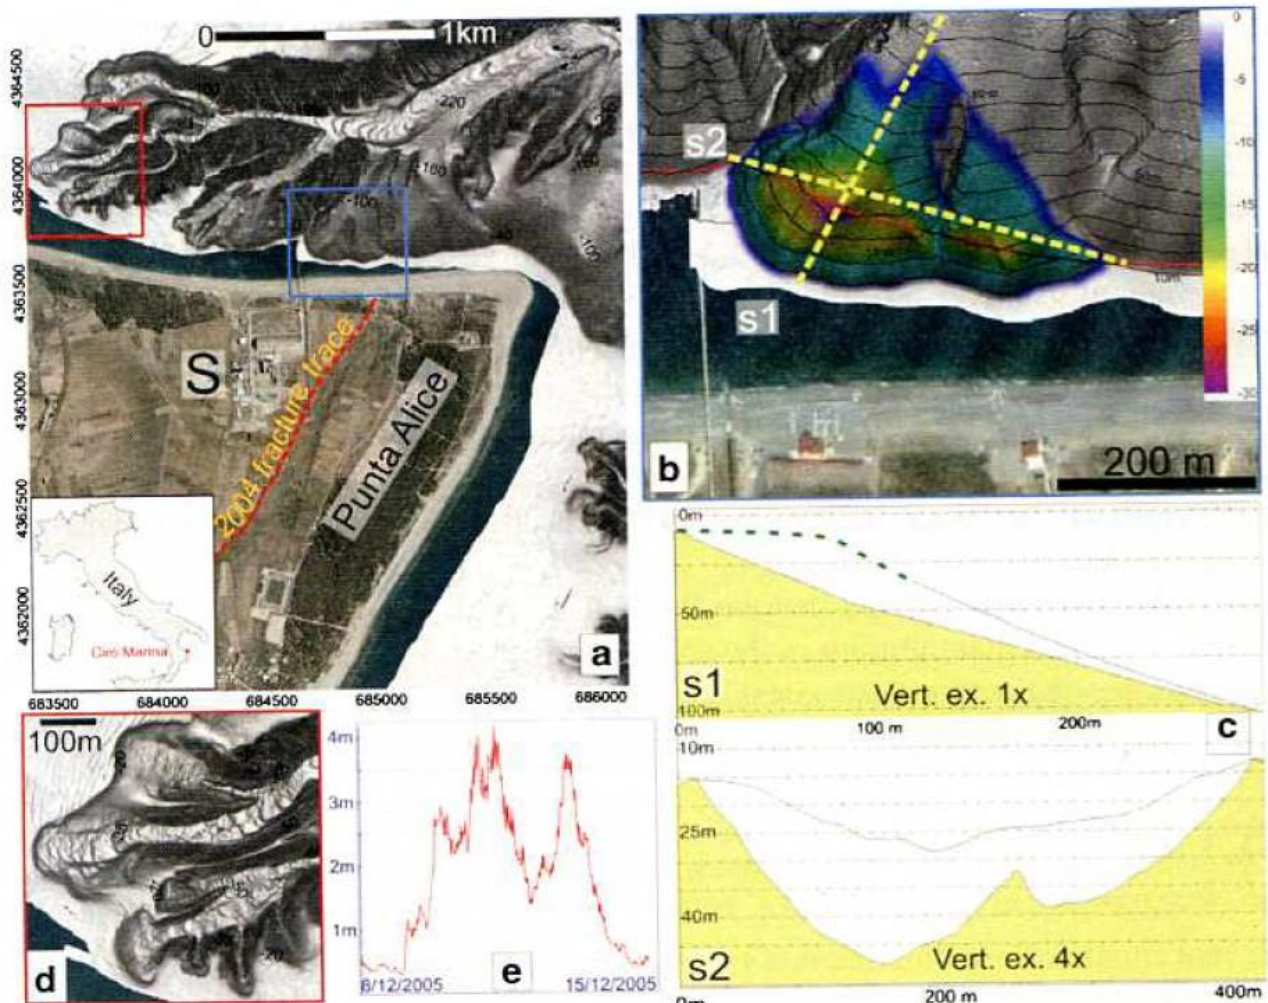
Come descritto da Casalbore et al., 2012, quest'area nel dicembre 2005, in seguito ad una mareggiata con onde alte oltre 4 m, è stata soggetta ad una frana sottomarina con un volume stimato di circa 1 milione di metri cubi che ha danneggiato parte dei piloni che sorreggono il terminale.

Fig. 6 l'immagine mostra l'ubicazione della frana (a) che tra il 2005 e 2006 ha coinvolto il settore antistante l'area industriale Syndial. La frana è ben visibile sia attraverso la mappa dei residui batimetrici ottenuta come differenza tra le batimetrie del 2005 e 2006 (b) sia mediante l'ausilio dei profili batimetrici (c).
