Príloha č. 3:

## Podrobné informácie o analyzovaných administratívnych priestoroch

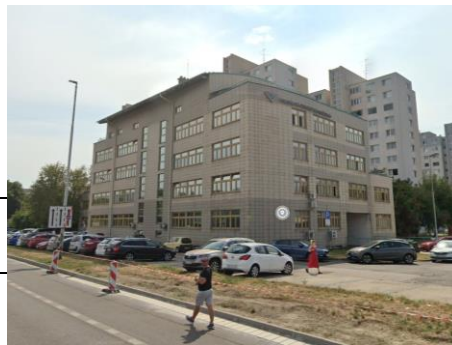
## Lazaretská 26

Budova na Lazaretskej ulici 26 má 6 nadzemných a jedno podzemné podlažie a nachádza sa v centre HL. mesta v lukratívnej oblasti na bývanie. Budova ako taká nie je vedená ako kultúrna pamiatka, ale nachádza sa v pamiatkovej oblasti, preto nebolo realizované zateplenie fasády, len výmena okien cca pred 15-timi rokmi. Strecha je v dobrom stave pred rokom bola realizovaná výmena bleskozvodu. Tento rok je naplánovaná realizácia "lapača" snehu na streche. Budova je po stavebnej stránke v dobrej "kondícii" a nevykazuje známky statických a funkčných porúch. Jej stav zodpovedá veku budovy. V budove sa nachádza Kryt civilnej ochrany. Čo sa týka vnútorných rozvodov TZB, EI a chladienia prebehla čiastočná rekonštrukcia, len v nevyhnutnom rozsahu a väčšina rozvodov je v pôvodnom stave. V suterénnych priestoroch sú dve miesta, ktoré zatekajú, inak suterén nevykazuje problém zo zemnou vlhkosťou. Najväčšou investíciou, ktorú je potrebné pri tejto nehnuteľnosti realizovať je zateplenie budovy a výmena okien ako aj komplexná rekonštrukcia vnútorných rozvodov a rekonštrukcia plynovej kotolne, ktorá už vykazuje známky morálneho zastarania.

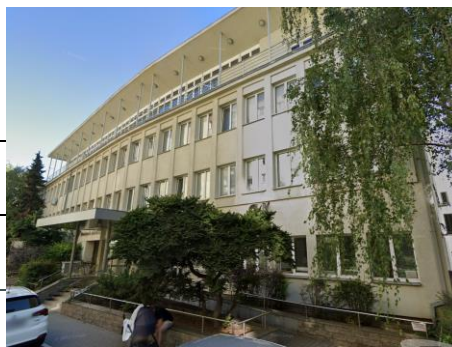
## Mamateyova 17

Budova na ulici Mamateyova 17 je 5. podlažná budova s čiastočným podzemným podlažím. Budova nevykazuje známky statického poškodenia. Strecha je v relatívne dobrom stave. Zatečenie bolo identifikované len lokálne na jednom mieste. V suteréne nie sú známky problému zo zemnou vlhkosťou. Budova je využívaná ako kancelárske priestory. V budove sú dva výťahy. Serverovňa je nefunkčná. Vnútorné rozvody až na VZT vyzerajú byť v dobrom stave. Kotelňa je morálne zastaraná, ale bezporuchová. Niektoré podlahové krytiny sú už opotrebované a je potrebná ich výmena. Najväčšou "slabinou" objektu je fasáda, ktorá je bez tepelnej izolácie. Je to "len" prevetrávaný keramický obklad.
