## Lekkage problemen v2.0

In deze brief geven we uitleg over het probleem met drukverlies op wielen waar een AlloyGator op gemonteerd is.

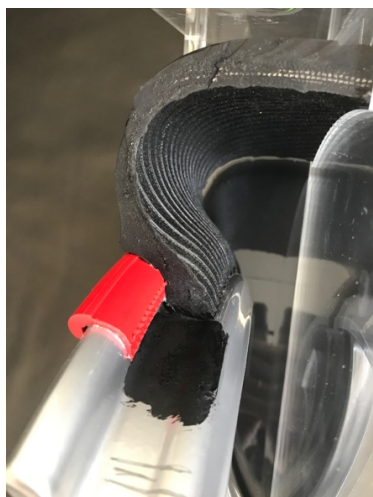
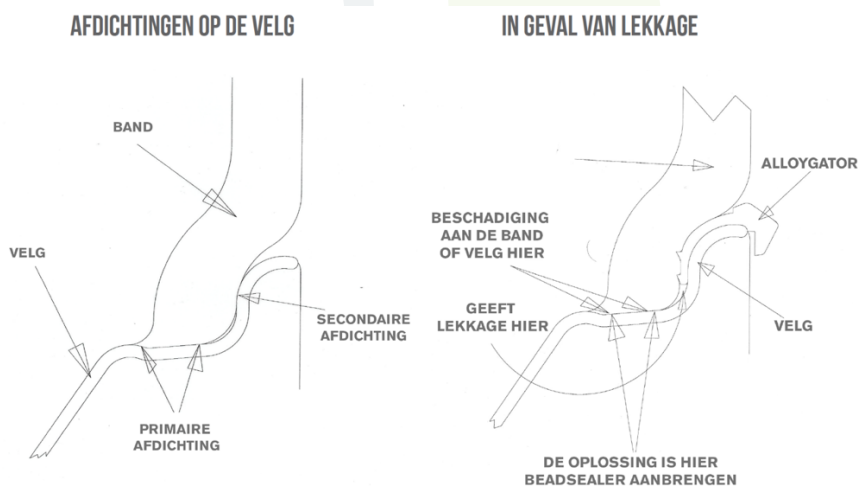
In onderstaande illustratie ziet u dat de hoofdafdichting van een band zich in de hiel van de velg bevindt. Dit is de primaire afdichting van de band. Daarnaast is er nog een secundaire afdichting. Deze bevindt zich aan de zijkant van de band.

Als er een probleem is met de primaire afdichting, dan wordt deze in een situatie zonder AlloyGators grotendeels tegengehouden door de secundaire afdichting. U moet dan om de paar weken toch uw band bijvullen.

Nu de AlloyGator geplaatst is zal er, indien er zich een lekkage bevindt op de primaire afdichting, deze veel sneller aan het licht komen dan zonder AlloyGator. Als u met een zeepsop gaat testen dan lijkt de lekkage zich altijd bij het eindkapje te bevinden. Dit zegt echter niets. De lekkage in de primaire afdichting kan zich overal bevinden maar de lucht gaat langs de AlloyGator en komt er bij de eindverbinding uit.

We moeten in dit geval het wiel van de auto afhalen en op een banden(de)monteer machine de buitenzijde van de band uit de velg drukken. De AlloyGator kan blijven zitten. Daarna moet de hiel van de velg rondom geïnspecteerd worden op onvolkomenheden zoals krassen, deukjes of corrosie. Ook moet de band geïnspecteerd worden. Het komt ook voor dat er een beschadiging aan de band is. In dat geval kan deze het beste vervangen worden.

Onvolkomenheden aan de velg dienen zoveel mogelijk hersteld te worden en kan men de hiel van de velg (ter plaatse van de primaire afdichting) rondom insmeren met beadsealer. Dit is een soort pasta die de afdichting bevordert. Let op dat u geen beadsealer smeert op de secundaire afdichting. Daar bevindt zich de AlloyGator. Het zal de afdichting daar niet bevorderen en het risico bestaat dat de AlloyGator los kan komen.
