PEMERIKSAAN KUALITAS PANEN

PT. SAWIT SUMBERMAS SARANA,TBK
QUALITY CONTROL

VISIT : 1
ESTATE :NBE
TANGGAL: 2023-05

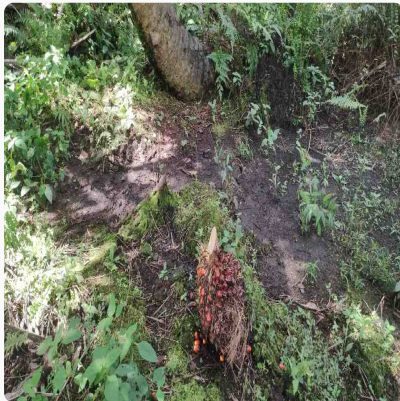
PEMERIKSAAN KUALITAS PANEN									
No	Blok	EST	AFD	ISSUE	FOTO				STATUS
					BEFORE		AFTER		
1	E1005	NBE	OA	Terdapat pelepah sengkleh karena alat panen ancak Teten				BELUM TUNTAS	
2	E1105	NBE	OA	1 janjang matang tinggal di piringan ancak Mistur

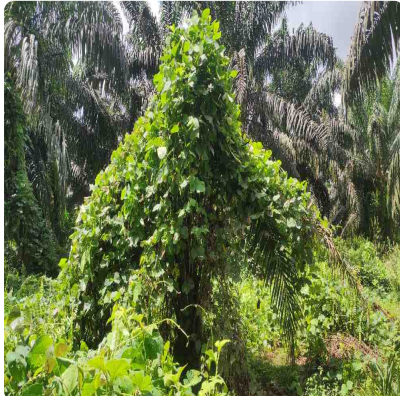
TUNTAS
3	E1105	NBE	OA	Pokok sisip tertutup mucuna ancak Yanto

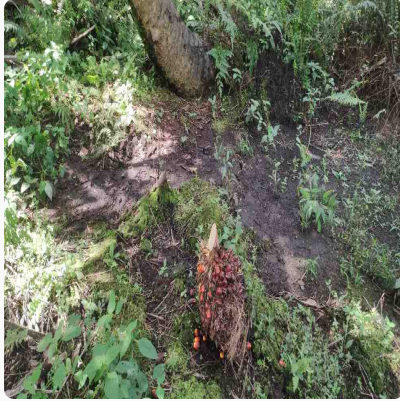
BELUM TUNTAS
4	E1105	NBE	OA	1 janjang matang tinggal di piringan ancak Dana

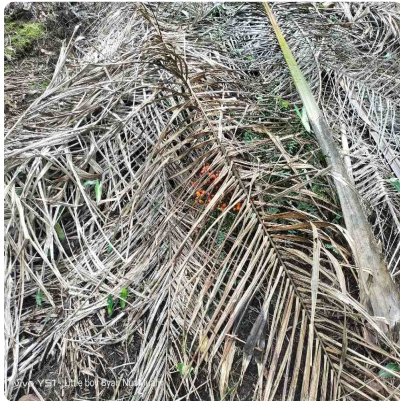
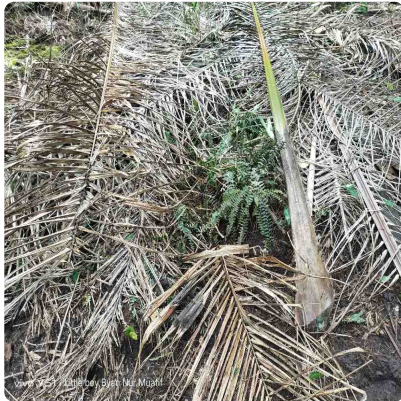
BELUM TUNTAS
5	F1206	NBE	OA	2 Janjang empty bunch np 7					
6	F1206	NBE	OA	20 janjang tidak standar vcut np 14					
7	F0404	NBE	OB	2 janjang tidak standar v cut np 23					
8	F0404	NBE	OB	Abnormal					
9	F0504	NBE	OB	Brondolan di tangkai TPH 23					
10	F0504	NBE	OB	Pelepah tidak di susun standar crosspath Ancak Rudi					
11	F0504	NBE	OB	Terdapat kentosan di gawangan Ancak Azmi					
12	F0504	NBE	OB	Pelepah sengkleh Ancak Jainuri					
13	F0605	NBE	OB	Terdapat kentosan di gawangan
