**RC5T619**

**使用充电电路的  
禁止及注意事项**

Ricoh Electronic Devices Company

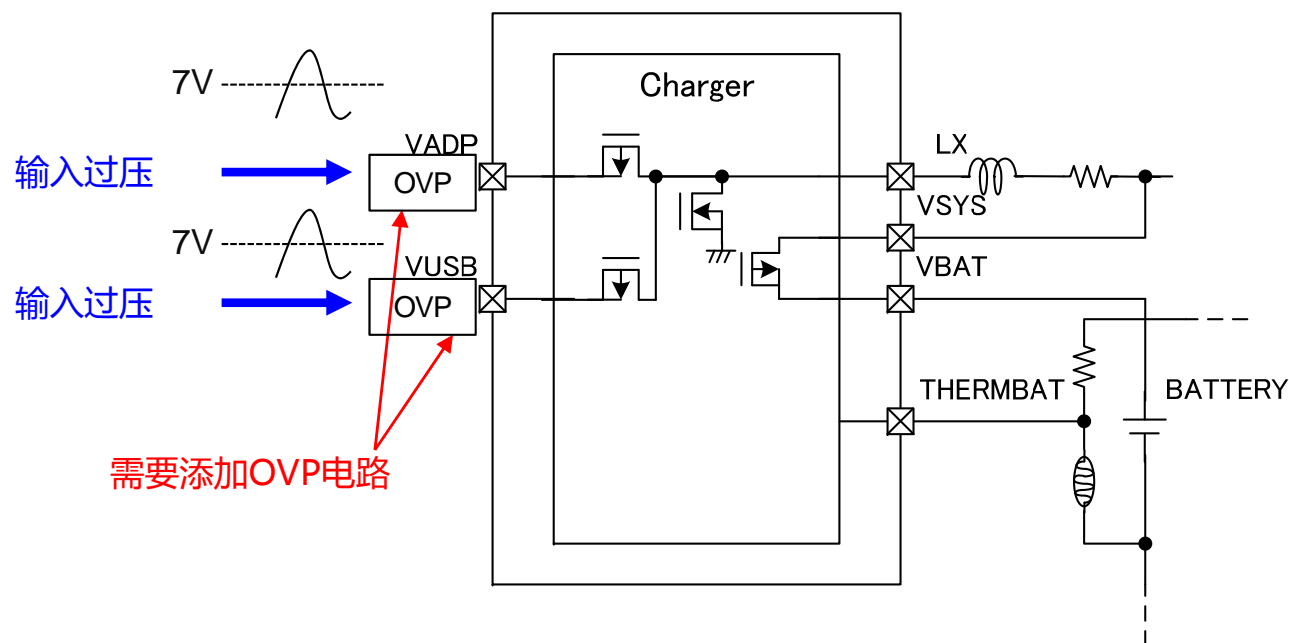
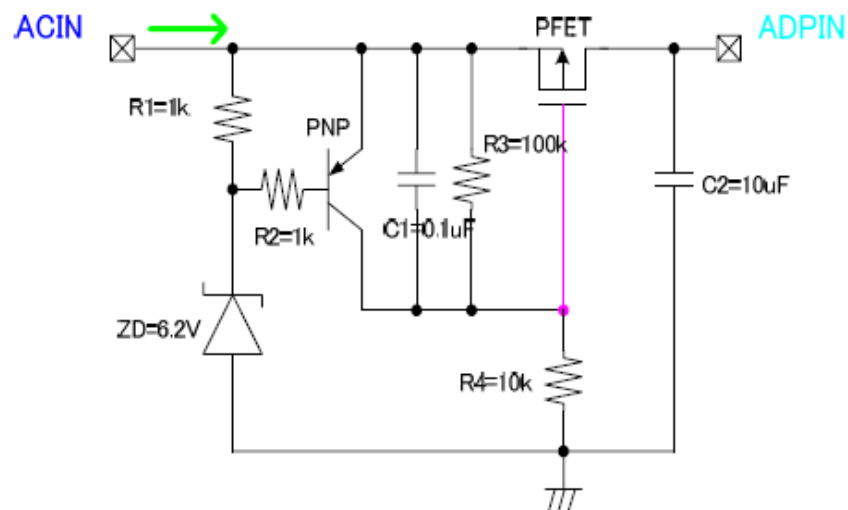
## 过压保护电路(OVP)

## 1. 将VADP和VUSB连接至高于额定值的电压，而不添加OVP电路。

VADP\* 及 VUSB\*最大额定电压值为 7V。

某些情况下，由于ADP或者USB电源并不是非常优良，插入ADP/USB时有可能出现大的过冲电压。

为了避免这种现象，请在VADP或者VUSB管脚前添加OVP电路。

哪个管脚需要添加OVP电路取决于哪个管脚被用作充电输入端口。

如果VADP和VUSB都使用，两个管脚都需要添加OVP电路。

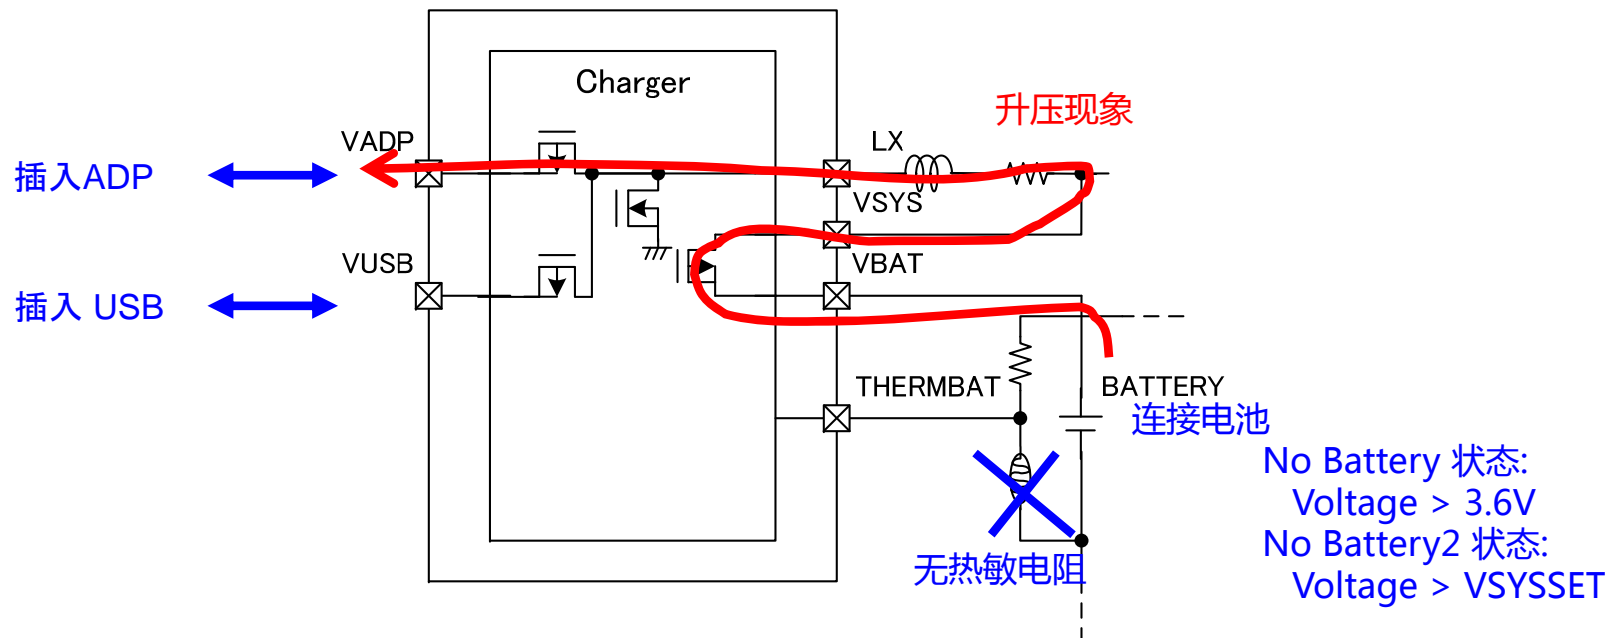
## 2. PMU连接电池，而不连接相应热敏电阻。或者在PCB板上没有热敏电阻的情况下给VBAT管脚供电。

当ADP/USB有输入时，如果无热敏电阻，PMU会认为电池不存在。充电器处于No Battery或者No Battery2状态。此时容易发生连接高于VSYS电压的电池或者给VBAT供高于VSYS电压的情况。继而出现升压现象，导致VADP/VUSB管脚电压升高，最终损坏RC5T619内部电路。

- 1) 请在No Battery 状态下连接电池或者给VBAT管脚供高于3.6V的电压。
- 2) 请在No Battery 状态下连接电池或者给VBAT管脚供高于VSYS的电压。  
(当充电器处于No Battery2 时，VSYSSET[1:0] 位 Add B5h 控制 VSYS 电压)
- 3) 请在系统启动后，迅速将VSYSSET电压调至4.4V。

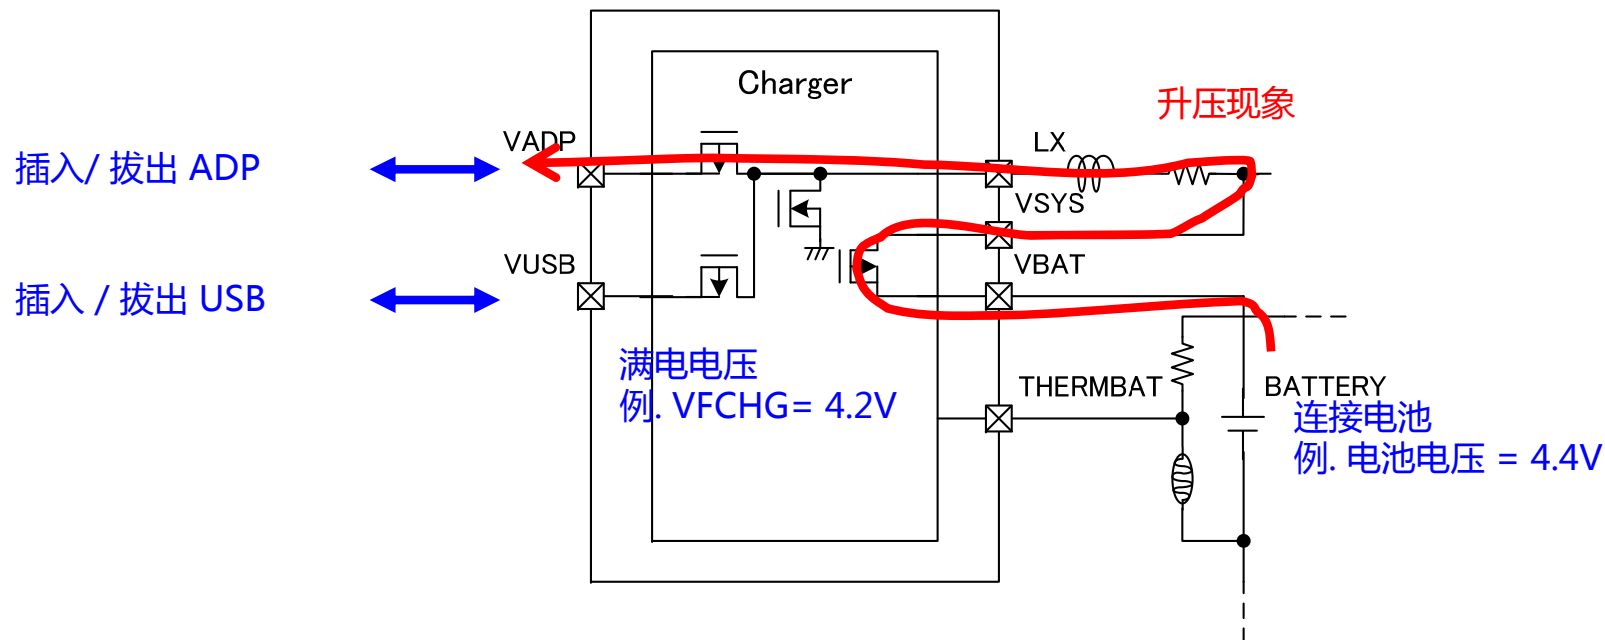
3. 在电池电压高于满充电电压设定值(Add BBh, VFCHG[2:0])，或者给VBAT管脚供电，供电电压高于满充电电压设定值的情况下，拔出/插入ADP或者USB。

上述情况下，会出现升压现象，导致VADP/VUSB管脚电压升高，最终损坏RC5T619内部电路。

请避免连接将PMU与电池电压超过VFCHG设定值的电池连接，或者向PMU的VBAT管脚供超过VFCHG设定值的电压。

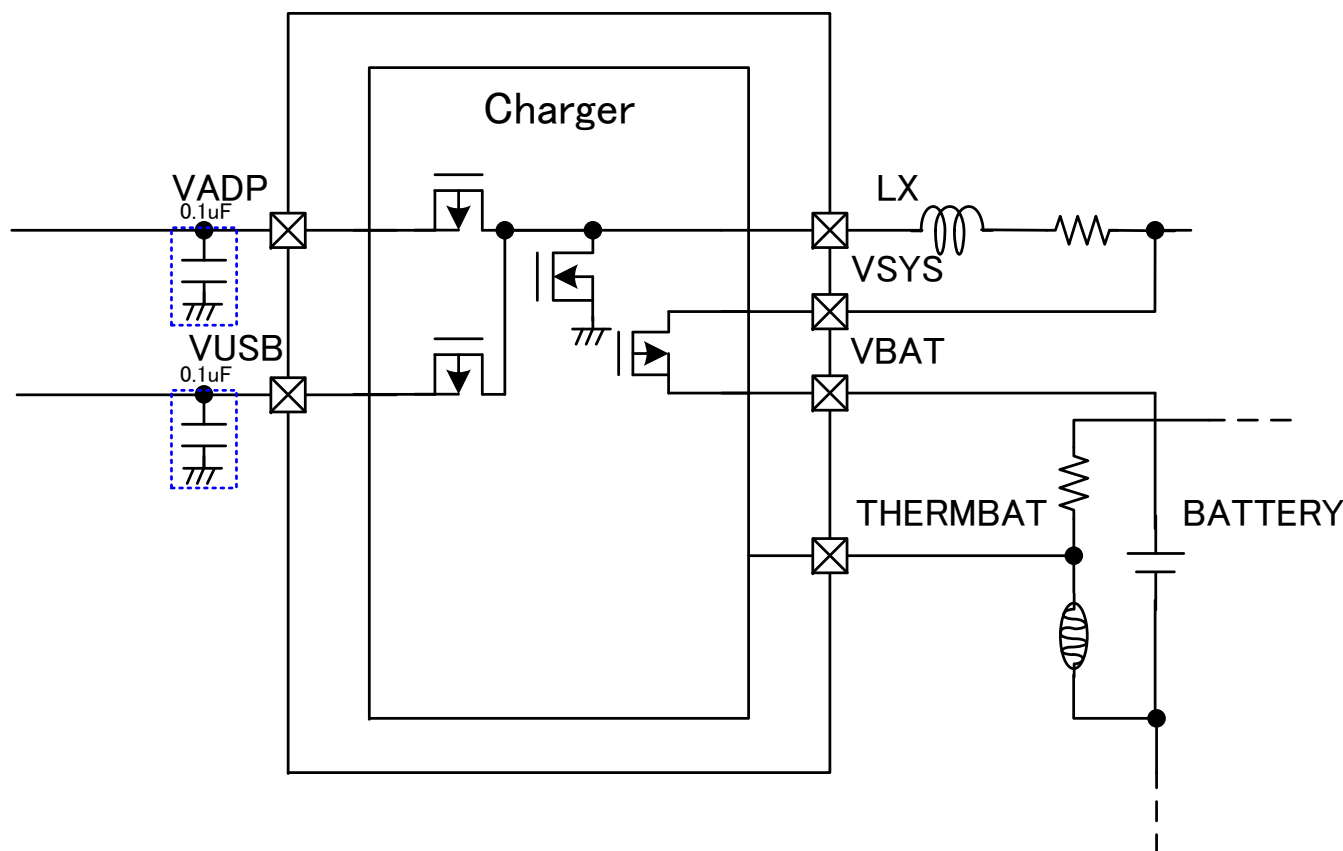
4. 如果VADP或者VUSB任意一个管脚不使用，则需在不使用的管脚上连接0.1uF以上的电容，并尽量接近管脚摆放。

添加0.1uF以上的电容至不使用的管脚并尽量靠近，来消除充电时产生的高频噪声。

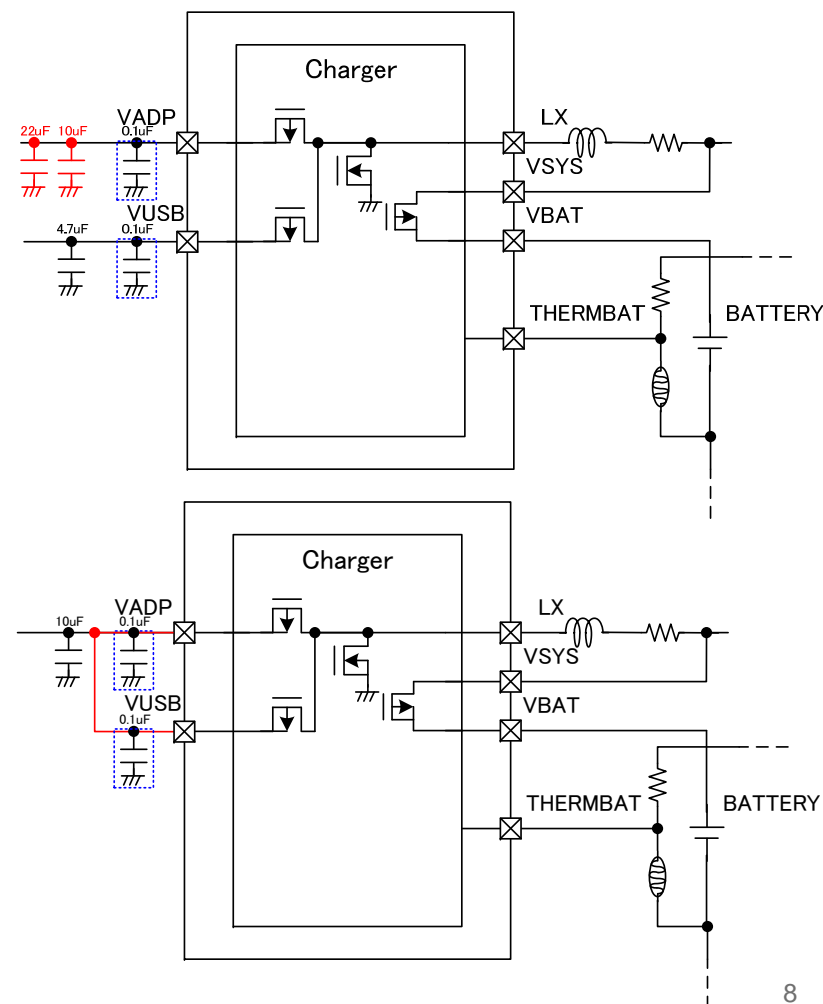
5. 如果由于快速插拔VADP，导致大幅度的电压摆幅出现，PMU有可能会对插拔动作误检出。对应这种情况，需连接有效值20 $\mu$ F以上的电容至VADP管脚，或者将VADP管脚与VUSB管脚短接。

### 1. 增加VADP侧电容

增加电容后，插入电源时VADP电压变化可以保持稳定，症状可以得到改善。

如果电容有效值在20 $\mu$ F以上，基于EVA板的测试结果上述情况没有再发。

### 2. 将VADP与VUSB短接

通过消除内部电平差，充电器ADP拔出检测比较器工作恢复正常。DCDC CHG在ADP拔出后停止工作。
