VoLTE 的一些优化经验总结

1 优化经验总结

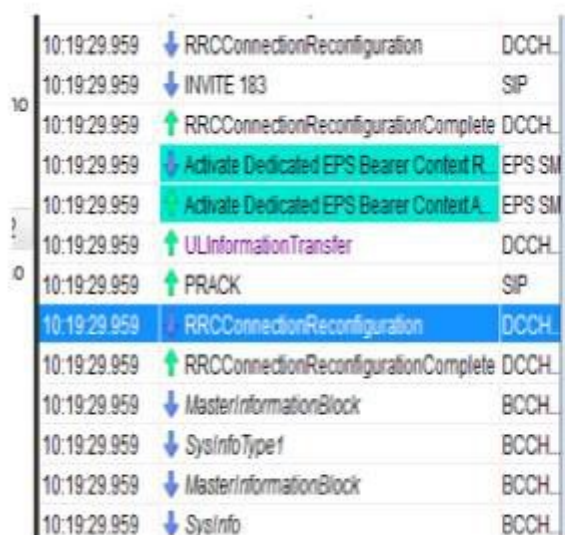
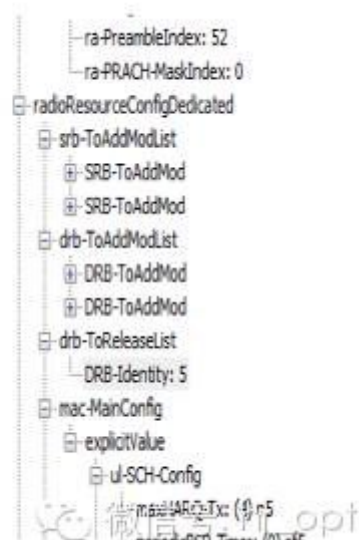
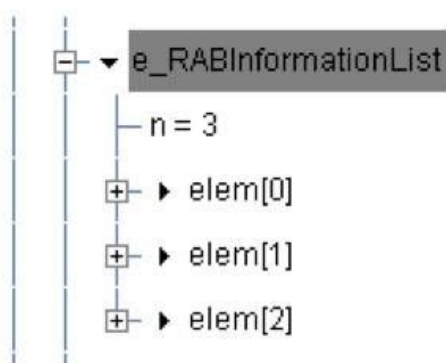
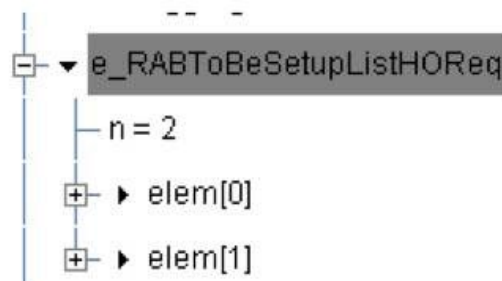
现象：呼叫建立与切换过程冲突，专载被 MME 释放。呼叫建立过程中专载建立与切换几乎同时发生，MME 未收到 NAS 专载完成消息导致释放专载，终端回复 invite580（也有上发 CANCEL 的情况），专载丢失形成未接通事件。

源小区3条DRB

目标小区2条DRB

原因分析：QCI5 设置的 RLC 优先级为 2，高于 SRB=2 (传送 NAS 层消息) 配置为 3。导致 NAS 的层 3 消息已经比 MR 要早，但是因为优先级比 MR 和 SIP 低，未及时发送。

优化措施：降低 QCI 5 优先级，确保 SIP 消息及时上传，修改后此类问题改善明显。

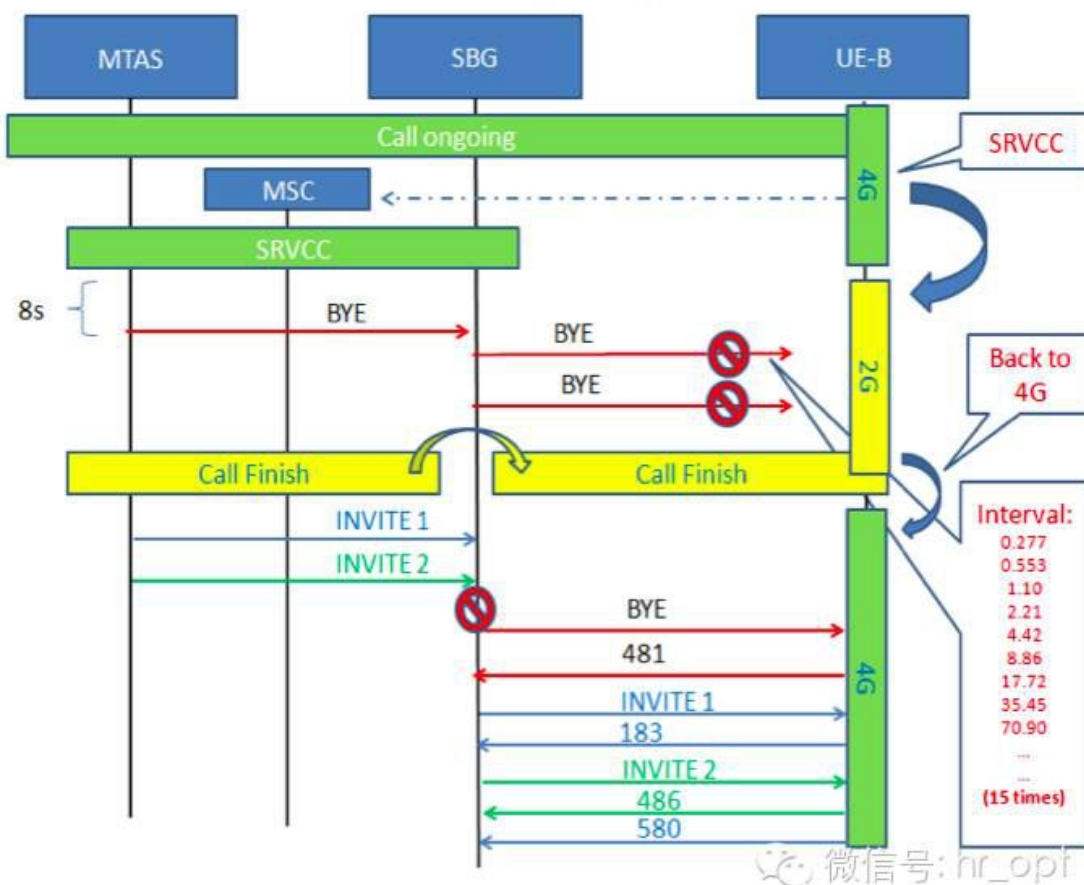
BYE消息重传机制

背景：被叫从 2G 返回 4G 后，主叫起呼，被叫首先 bye 消息，紧接着接连收到多条上一次呼叫的 invite，被叫回复 bye481invite486invite580，呼叫失败。

爱立信IMS传输协议TCP配置默认15次，SIP消息未送达，TCP协议会一直做重传尝试，且每次重传不成功，下次等待重传时间会double，重传时间一直增加，最多会到十几分钟。

优化措施：爱立信 SBC 对 TCP 配置进行了修改：最大重传次数从 15 次改为 5 次，最大重传隔间从十几分钟改为 15s，此类问题已解决。

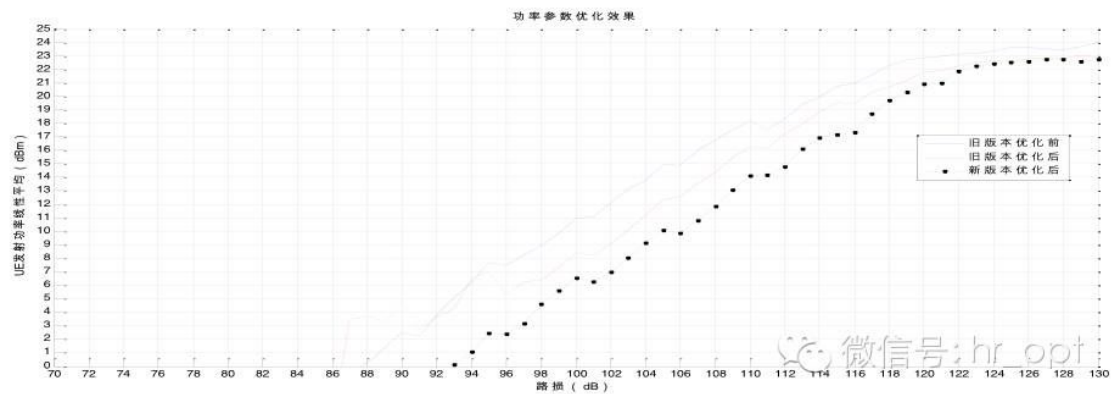
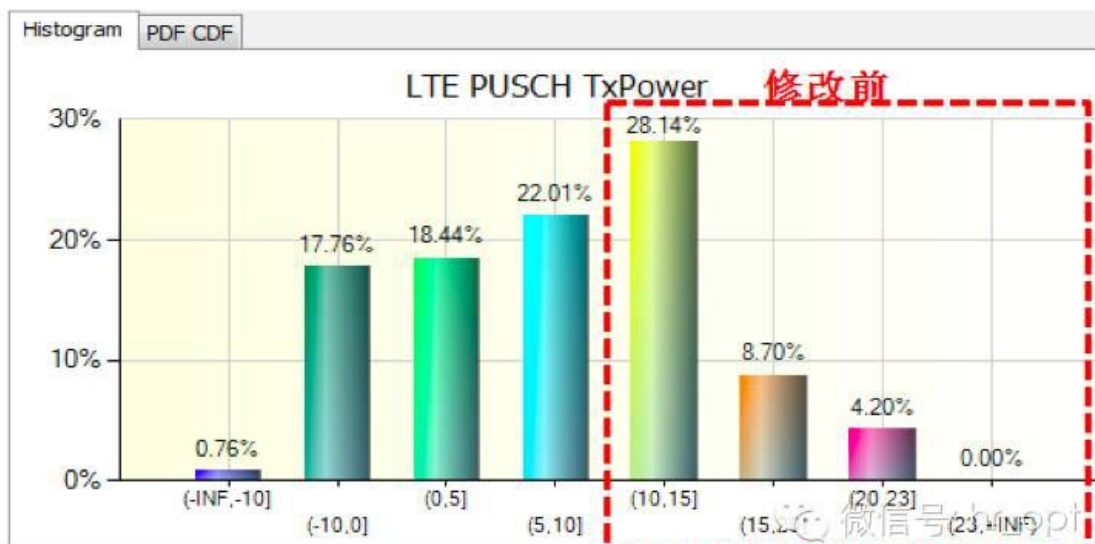
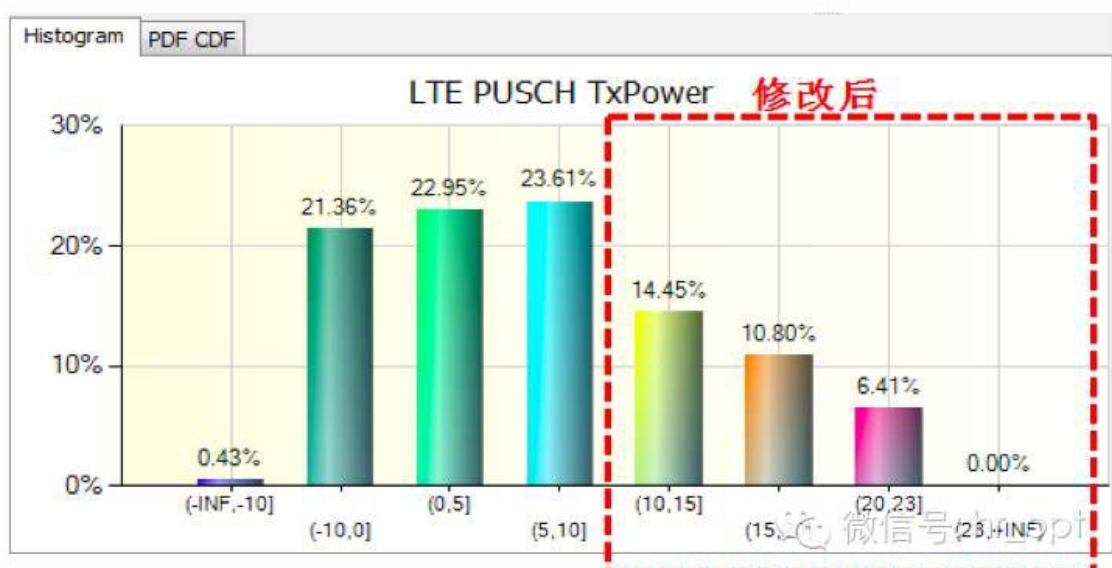
背景：xx 区域拉网测试发现上行 PUSCH 发射功率偏高，对现网参数检查发现，xx 区域上行期望功率值设置过高。

●同等路损情况下，参数修改后，ue 发射功率大约下降 2~3dB。

●目前终端平均上行发射功率仍高于 10db，仍需完善现有功控方式。

修改后，PUSCH TxPower（10dbm 以上）占比由 40%下降到 30%左右。

现网配置： $p0NominalPUSCH = -75$; $puschPCAdjType=0$

优化值： $p0NominalPUSCH = -87$; $puschPCAdjType=2$

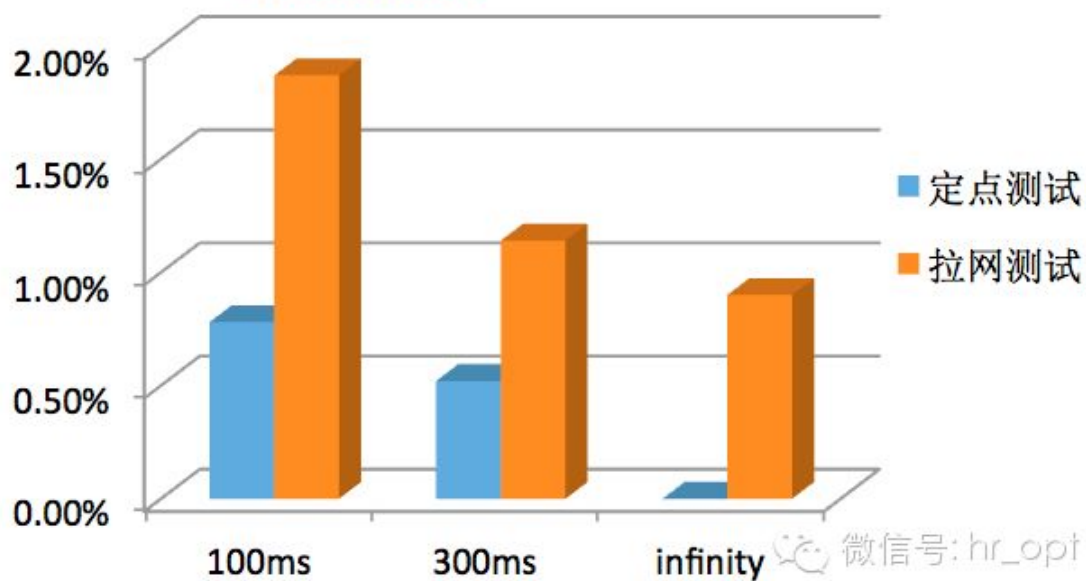
Discardtimer配置与RTP丢包率关系图

外场测试表明 QCI 1 PDCP Discardtimer 配置与 RTP 丢包率及 Jitter 有密切关系，QCI 1 PDCP Discardtimer 配置越大，RTP 丢包率越低，但 Jitter 也随之变大。

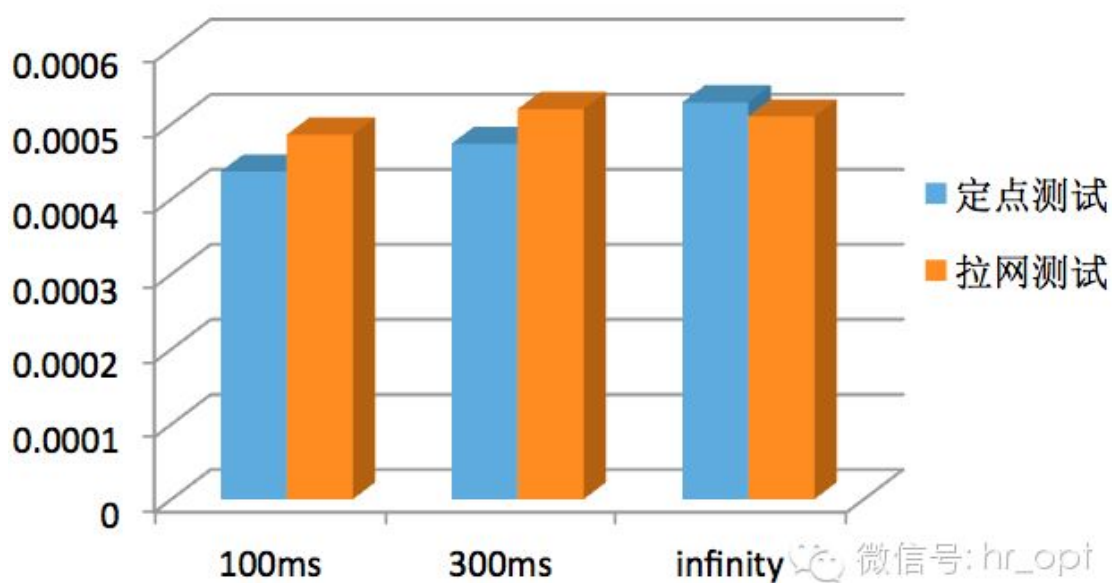
Discardtimer配置与Jitter关系图

●MOS 值与 RTP 丢包及 Jitter 关系都较大，目前正在进行 100ms / 300ms / 500ms / 750ms / 1500ms / infinity 完整的对比验证。

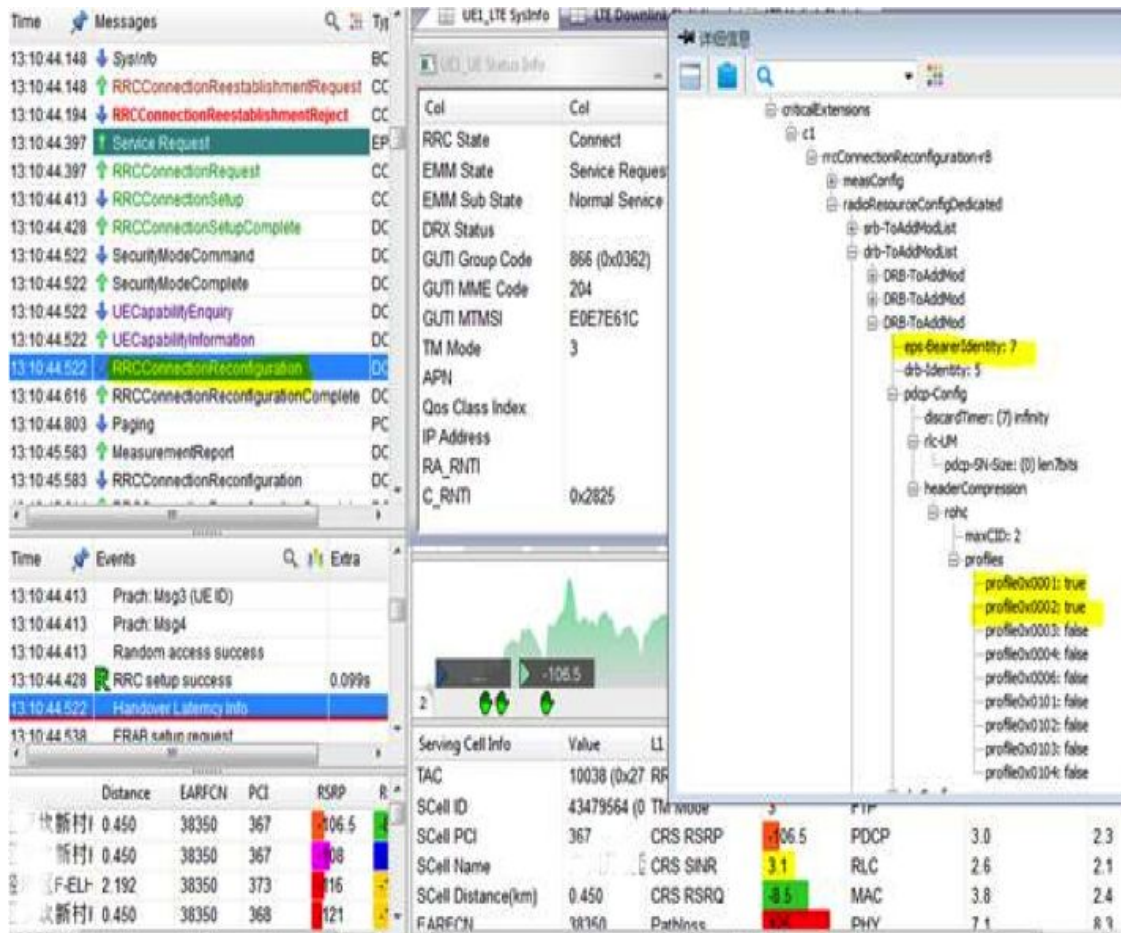
功能描述：在基站发起 UE-lost 原因值的上下文释放请求时，MME 保持专载 2s 不释放，等待空口重建。

验证情况：已在某 MME 下成功验证了该功能。当时无线环境较差，UE 发起 RRC 重建失败，通过 MME 专载 QCI1 保持功能使得在新发起的业务过程中，RRC 重配中建立包括专载 QCI1 的 3 条 DRB，不会发生掉话。（本次测试中专载保持时长约 1.358s）

- 1) 当无线环境较差时，UE 发生 RRC 重建，若 RRC 重建成功，手机将不会掉话。
- 2) MME 侧也可以在 RRC 重建失败后，通过 MME 专载 QCI1 保持功能使得在新发起的业务过程中，专载 QCI1 继续保持，也可使得手机不掉话。
- 3) 此功能为爱立信 MME 非必选功能，建议打开。但是该功能不在集采目录，暂时无法采购。

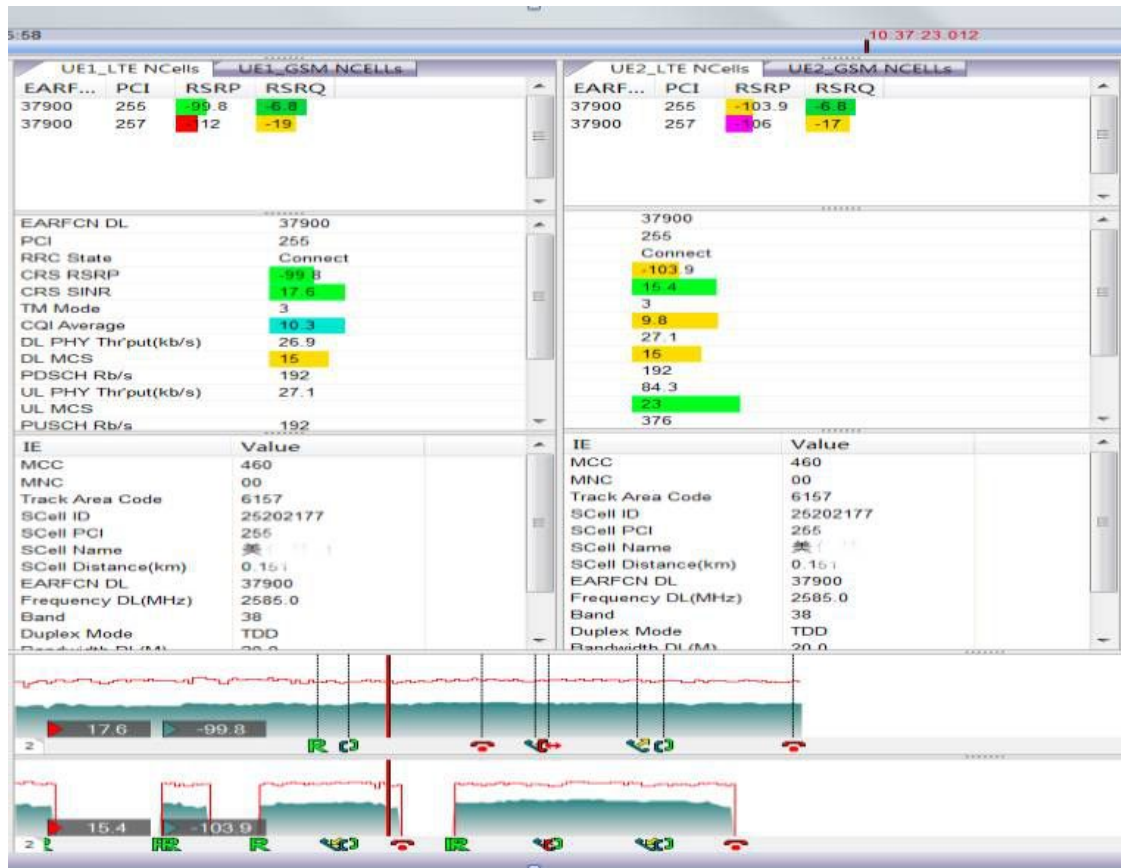
终端发生 eSRVCC 时，在 LTE 向 GSM 切换过程中产生掉话。

终端可以正常收到测控消息，并上报测量报告，且掉话发生在向 GSM 切换过程中，是 GSM 或者和基站侧参数设置问题。

基站 BsCAccess-ID 项中的管理状态为 Locked，设置有误。将该状态修改为 Unlock 后，对

该站点进行重启后发现 eSRVCC 功能正常。

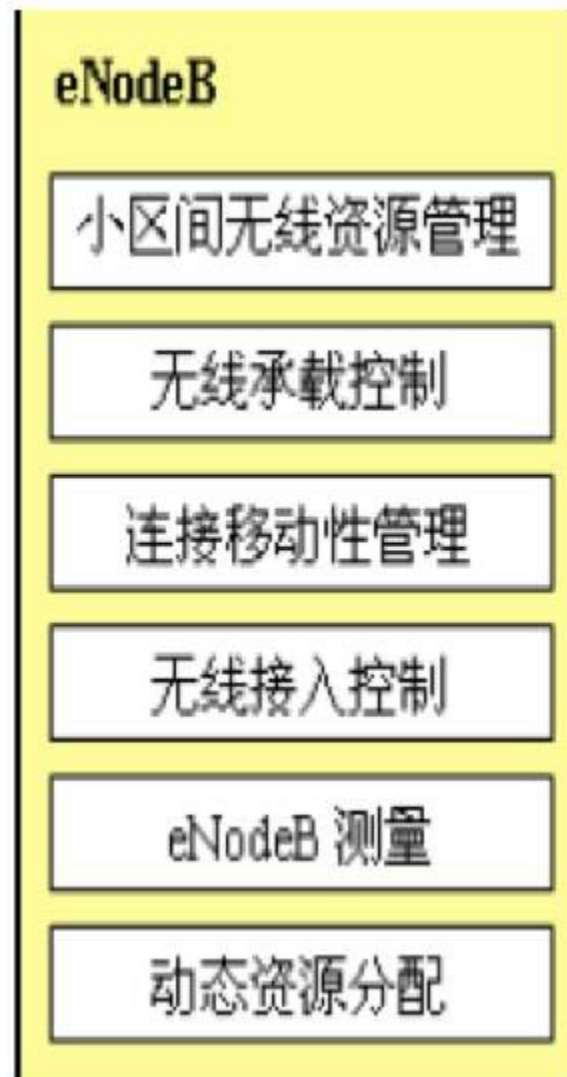
现象: 切换失败导致 RRC 释放, 重建 RRC 未成功, 重新进行 RRC 申请, QCI=1 的承载未建立成功, 导致掉话

分析: 呼叫重建失败后, 新小区重新申请 RRC, 未能建立 VOLTE 专载, 导致掉话。该流程均由 ENODEB 控制执行。而切换失败的原因往往是无线环境问题、参数配置不合理、邻区漏配、非竞争随机接入异常等, 均为无线网问题。

VOLTE接通中发生1次切换失败

1次切换失败后发生呼叫重建且未成功, 重新申请RRC, QCI=1的承载未重建

结论：切换失败与 RRC 重申请流程均与 EUTRAN 相关，因此认定为无线网问题。

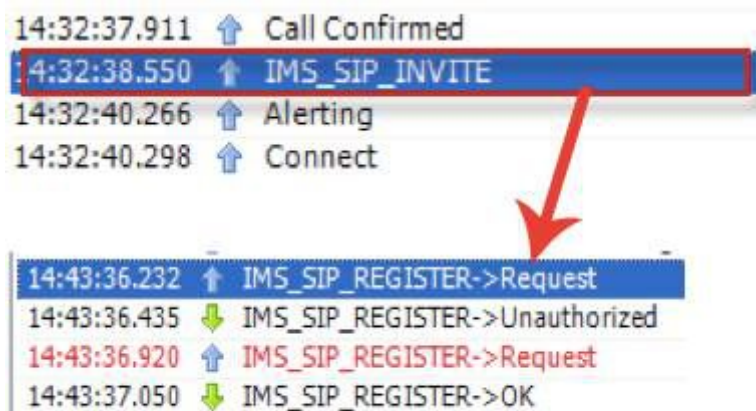
但通过进一步确认，终端实际于 600 秒前已上发了注册消息（UDP），但此时恰好在 G 网下，未收到回复：

注：同样类型的掉话也有 600 秒前处于 LTE 网（TCP），而未收到 OK 或未鉴权回复的情况

结论：前 10 分钟的注册失败，导致了后续的 IMS 通话中释放，虽然终端前一次的失败处理

机制可能存在问题，但仍然体现出 IMS 对通话中发生注册时直接释放会话的措施欠妥。

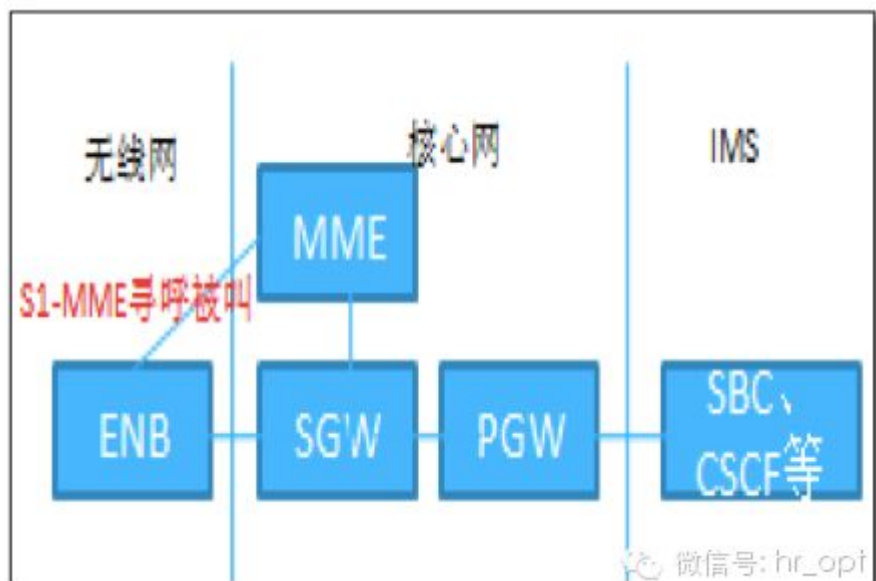
主叫invite request被叫已收到，但未下发sip_invite，由于MME已下发了paging且响应，认为主叫是的SIP_invite应下发到了被叫SBC并到了PGW，怀疑EPC异常导致，sip包不下发。

①Sip invite 消息由 IMS 网元 SBC 下发到被叫核心网网元 PGW

②PGW 转发给 SGW，SGW 通过 S11 触发 MME 进行寻呼被叫

③被叫被寻呼到，并完成 RRC 连接与建立默认承载所需 RAB，接收数据

结论：收到寻呼消息表示 sip invite 数据包已经到达了 LTE 核心网，未能继续下发当前怀疑是 sip 数据在 S/PGW 异常丢失。

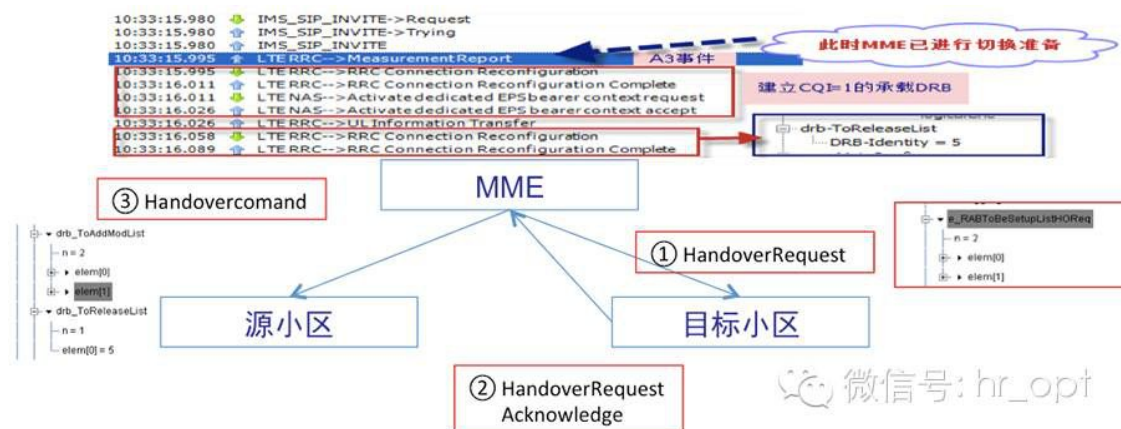
现象：被叫上发 sip183 后，在激活 EPS 承载之前，终端上报了 1 条 A3 测报，激活 EPS 后，发生切换重配置消息中释放了 QCI=1 的 DRB。

分析：起呼时 MME 进行激活 EPS 承载流程过程中，恰好发生 S1 切换时，由于 EPS 承载建立未完成，MME 在切换准备阶段，对下发到目标小区的切换准备的请求消息中不携带 QCI=1 的 VOLTE 专载，导致 VOLTE 专载源小区完成的情况下，在目标小区被释放，切换完成后呼叫中断

①切换准备时，MME 向目标小区发切换请求，RAB 建立请求表只有 2 条，无 QCI=1 的专载

②目标小区收到 MME 的切换请求后，回复的切换确认消息里仅有 2 条 RAB 建立

③MME 向源小区下发的切换命令消息中，只建立 2 条承载，导致 ENODEB 释放了 QCI=1 的 VOLTE 专载。

结论：切换与 EPS 激活流程碰撞，无线网与核心网配合问题。在进行激活 EPS 专载过程中，发生切换时，均会造成上述问题，目前还无较好的解决办法。

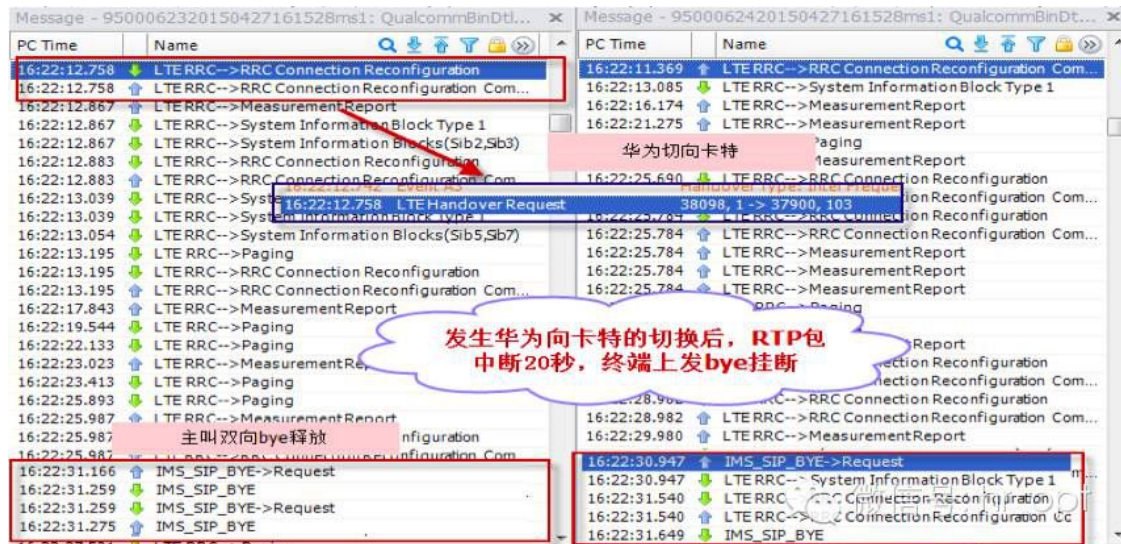
现象：主被叫接通状态下，在发生一次由华为设备到卡特设备的切换后，20 秒后主被叫终端同时上发了 bye request 消息，网络侧回复 bye(487 Request Terminated)，后网络去激活了 EPS 承载，掉话。

分析：PDCP SN SIZE 长度有 12bit 和 7bit，目前华为基站配置为 12bit，贝尔配置为 7bit，两个厂家配置数据不统一。华为 enodeb 设备具有自适应功能。

①在华为小区起呼时，切换到卡特小区时，卡特无自适应功能，PDCP SN 不一致导致组包混乱。

②当在贝尔小区起呼时，切换到华为小区时，华为 PDCP SN 自适应为 7bit，通话正常。

结论：临时解决方案：华为 PDCP SN Size 修改为 7bit，进行拉网测试主叫呼叫 56 次，未出现终端主动上发 bye 的掉话。异常掉话及切换后单通问题基本解决

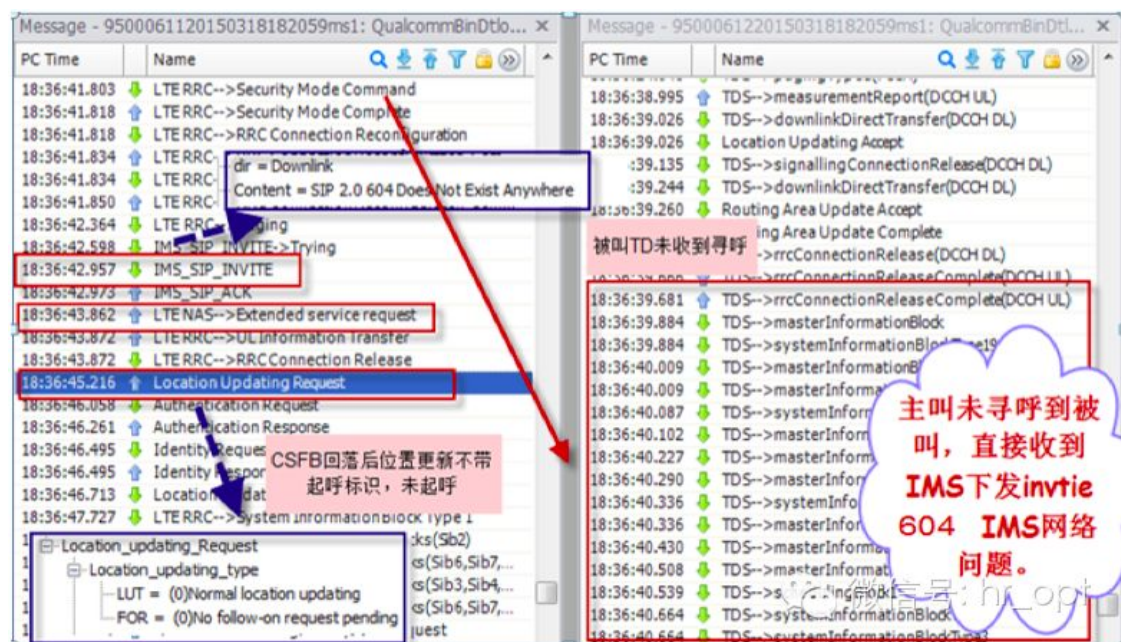
现象：在做互通测试过程中，主叫 VOLTE 起呼后，被叫始终在 TD 下未收到寻呼消息，主叫收到网络侧下发 trying 后，立即收到网络下发的 invtie 604 (Does Not Exist Anywhere)，呼叫失败。

分析：空口信令仅能确认，被叫端处于 TD 网，发 INVITE 到 MGCF，MGCF 回复 604 Does Not Exist Anywhere。该问题为爱立信 IMS 网元 MGCF 默认配置仅能同时容纳 32 个 CS 域呼叫，导致互通测试过程中，由于容量不足，造成大量连续未接通。

结论：爱立信 IMS 网元 MGCf 默认配置容量偏小，发生以上问题后，经过扩容已达可处理 2、3G 呼叫 320 个。

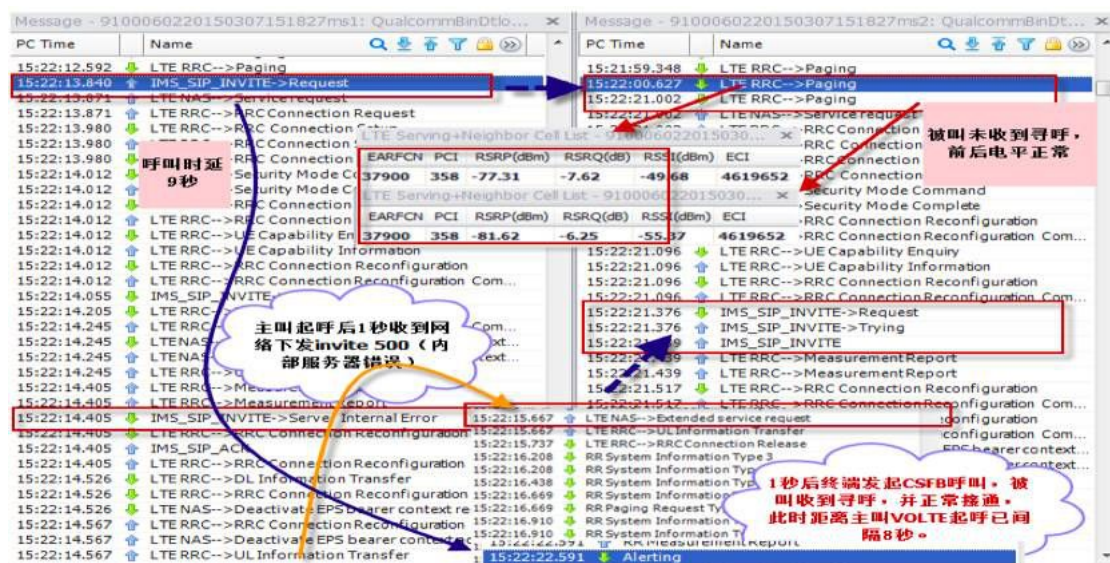
现象：VOLTE 起呼后，EPS 承载激活完成，有一定几率 1 秒后直接收到网络直接下发 sip 500 消息（Server Internal Error），中断呼叫。

分析：EPC 按照 3GPP 规范产生的计费标识中包含“0a”的内容，但在 IMS 网络中，按照 SIP 协议将“0a”解析成换行符，造成对计费标识的误读。导致中兴 IMS 网与华为 EPC 网元 PCRF 对 RX 接口中字符格式理解不一致；中兴不支持 PCRF 通过 Rx 接口返回的不可见字符，导致了 IMS 直接下发了内部服务器错误

①中兴 IMS 网元 SCSCF 返回 500 错误，原因为收到 SBC 转发的 invite request 消息携带的 PCV 头部有问题，发现换行符（0A），导致 S-CSCF 网元上解码认为头部结束，从而认为不合语法规则，获取 ecid 失败

结论：即 3GPP 该计费标识可以包含字符串形式，中兴按 IMS SIP 协议理解 ecid 只能是可见字符，对字符串形式不进行 HEXDIG 转换，导致了上述问题。临时解决方案，中兴 SBC 进行相应的版本或补丁解决，支持不可见字符。
