**CARTA DE EXCLUSIVIDADE DE FORNECIMENTO**

| Descrição | | MOTOR DE PINÇA DA SR28 GSM400602MKXCM1258P5XHXT75141 | | |

ORÇAMENTO
58151

MARCA: COMAU
MODELO: GSM400602MKXCM1258P5XHXT75141
SOLICITANTE: ELLEN

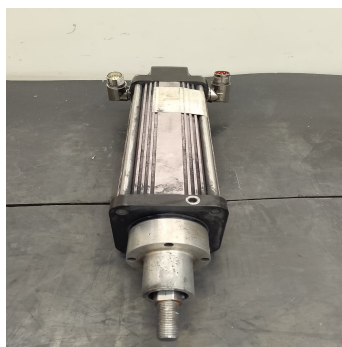
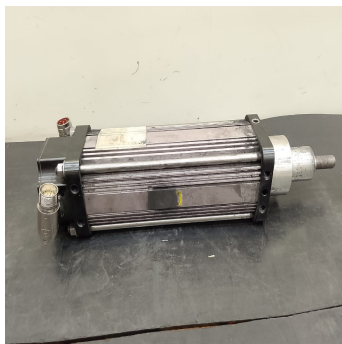
IMAGENS ANEXADAS

DEFEITOS**ESTATOR:**

BAIXA ISOLAÇÃO.

CONECTORES:

CONECTOR DE SINAIS DANIFICADO.

CONECTOR DE POTÊNCIA DANIFICADO.

ROLAMENTOS:

ROLAMENTO L.A COM FIM DA VIDA ÚTIL,

ROLAMENTO L.O COM FIM DA VIDA ÚTIL.

SOLUÇÕES**RESOLVER:**

AJUSTE/PARAMETRIZAÇÃO DE RESOLVER.

ESTATOR:

REBOBINAMENTO DO ESTATOR.

CONECTORES:

SUBSTITUIÇÃO DE CONECTOR DE SINAIS.

SUBSTITUIÇÃO DE CONECTOR DE POTÊNCIA.

ROLAMENTOS:

SUBSTITUIR ROLAMENTO L.A,

SUBSTITUIR ROLAMENTO L.O.
