RK 固件升级失败原因分析

发布版本：1.2

发布日期：2017/10/18

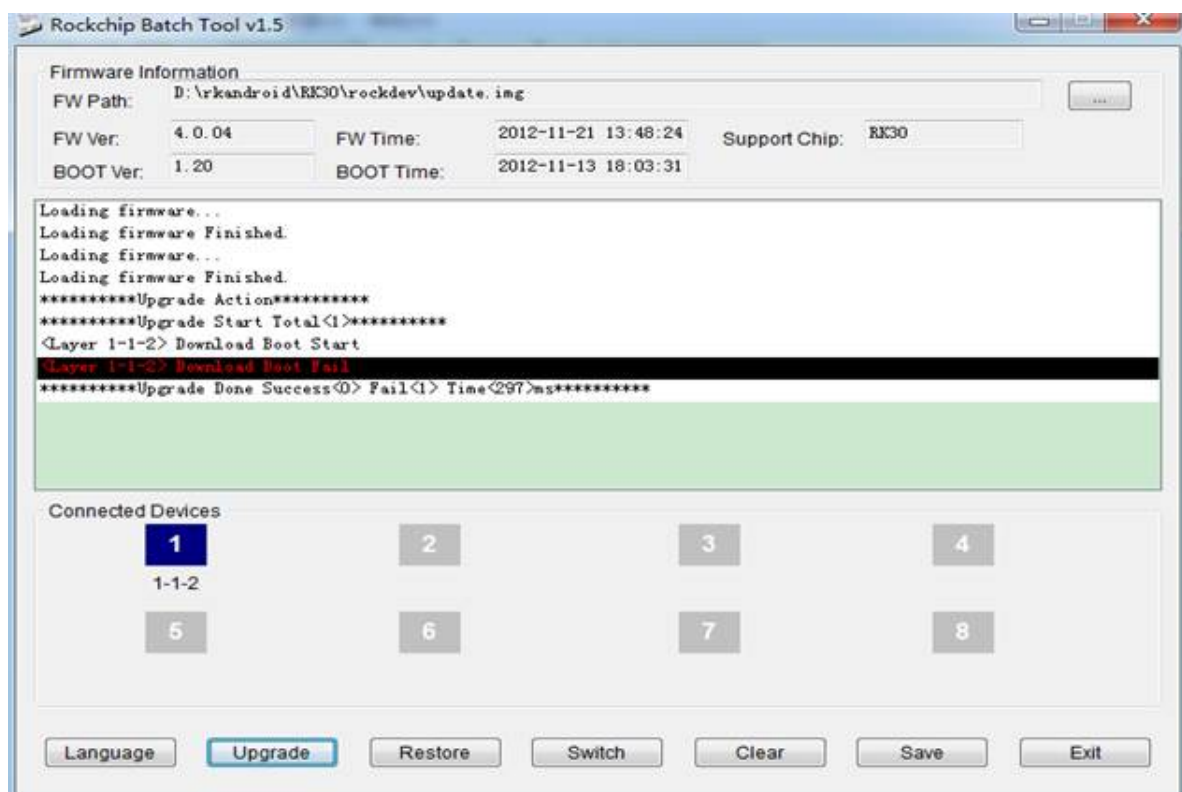
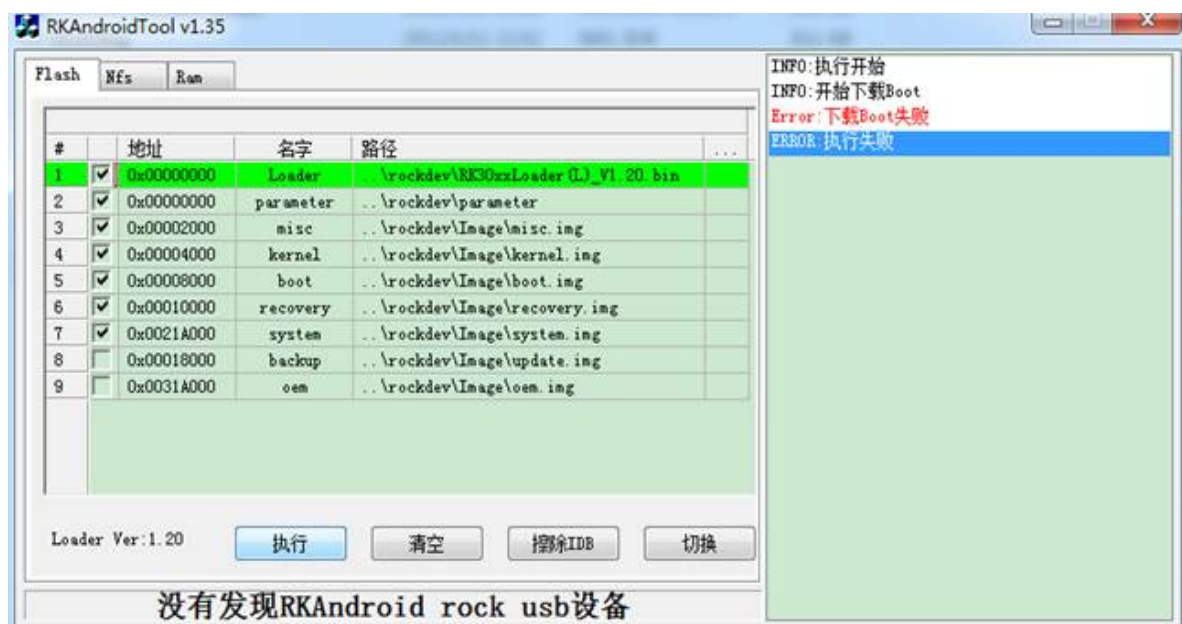
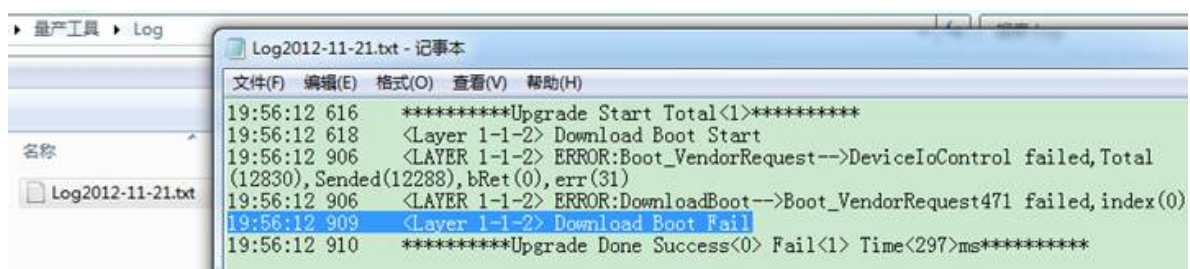
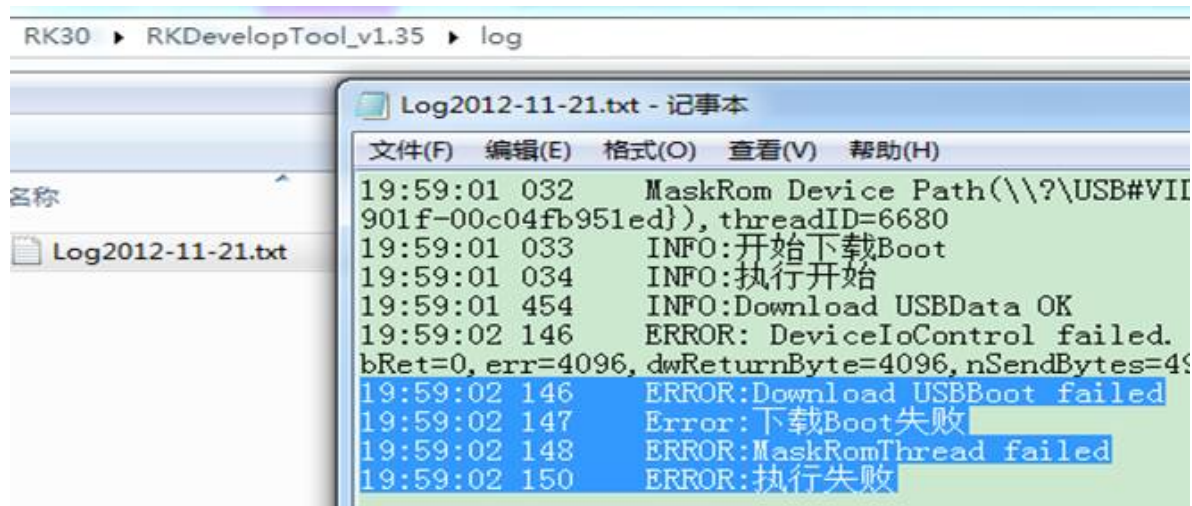
2.1.Boot Code 下载失败

出现这种问题可能的原因：

1. USB 信号不好
2. 主控虚焊或者电源问题
3. DDR 相关问题
4. 供电不足
5. 机器启用 secureboot 后，升级的固件为非签名固件

1. 使用 DDR 测试工具测试 DDR 是否有焊接问题。
2. 使用质量好的短的 USB2.0 的 USB 线，并连接在 PC 机后面的 USB 口进行固件升级。
3. 检查 USB 线路上是否接的 ESD 器件，参数是不是不对。
4. 检查 USB 供电是否正常：电压和纹波。
5. USB 走线是否和其他走线邻层平行。
6. 检查主控和 usb 相关部分的电阻和电容的参数是否正常。
7. 使用接外电源或者电池供电。
8. 启用 secure boot 的机器，需要升级对应签名的固件。

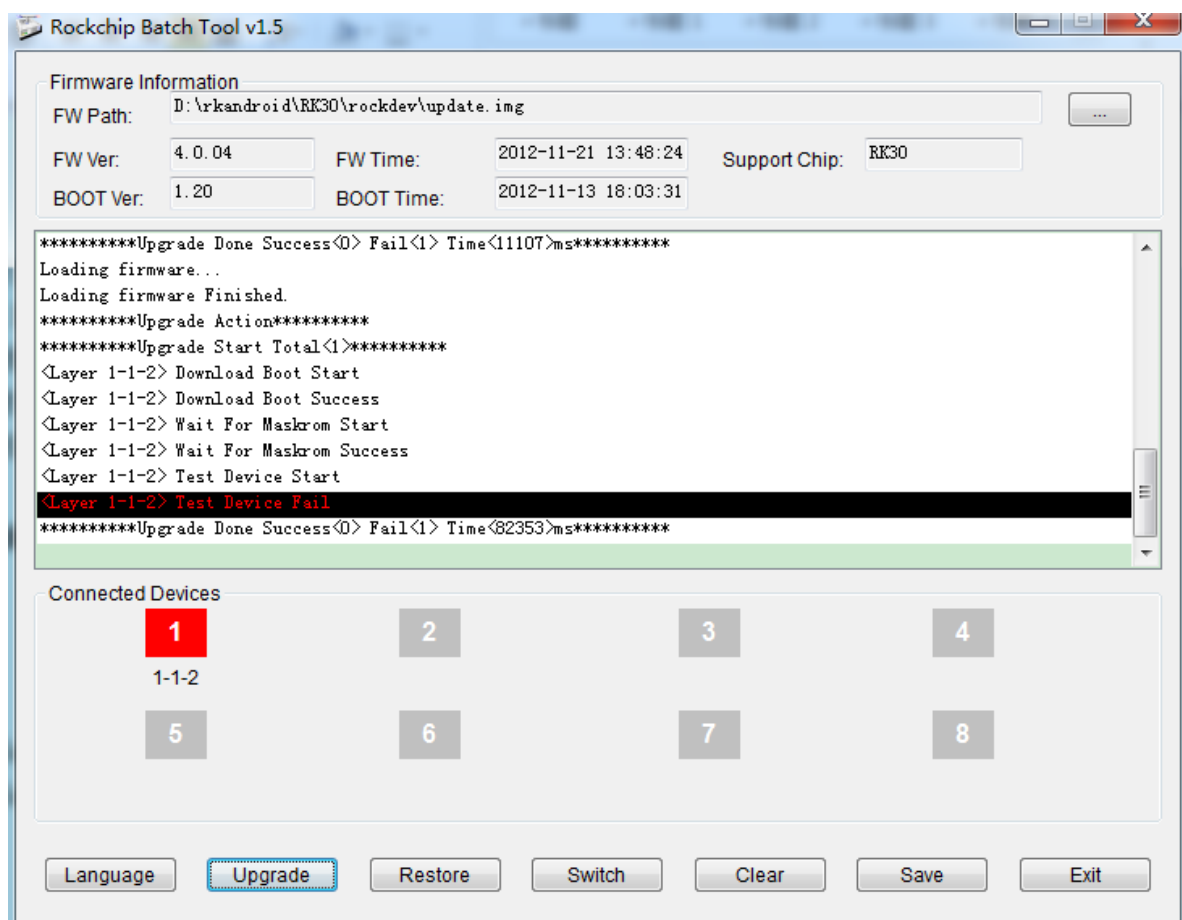
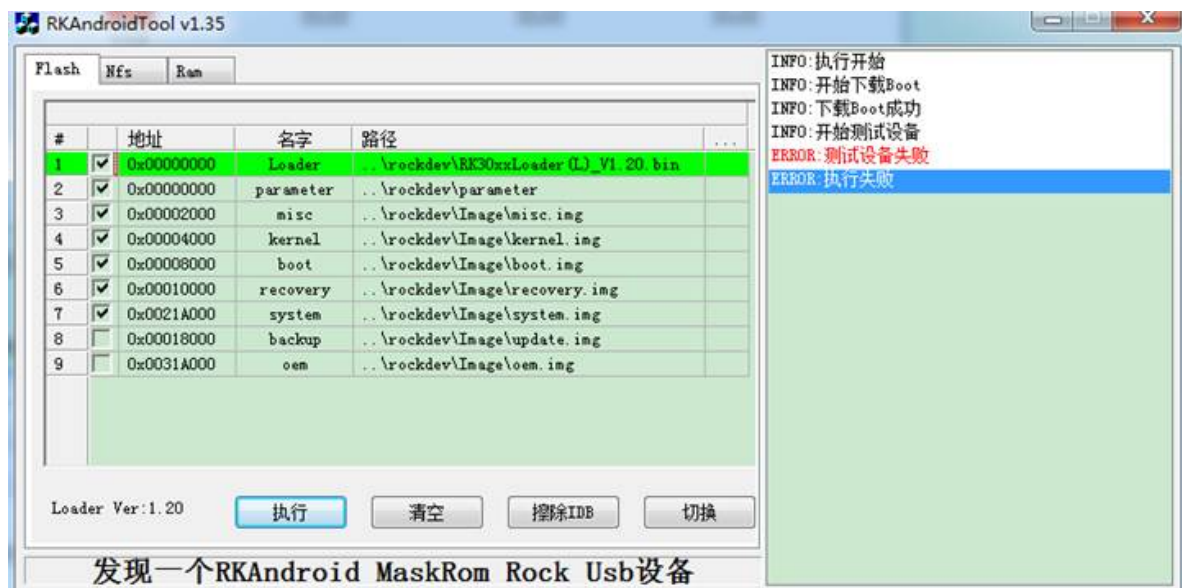
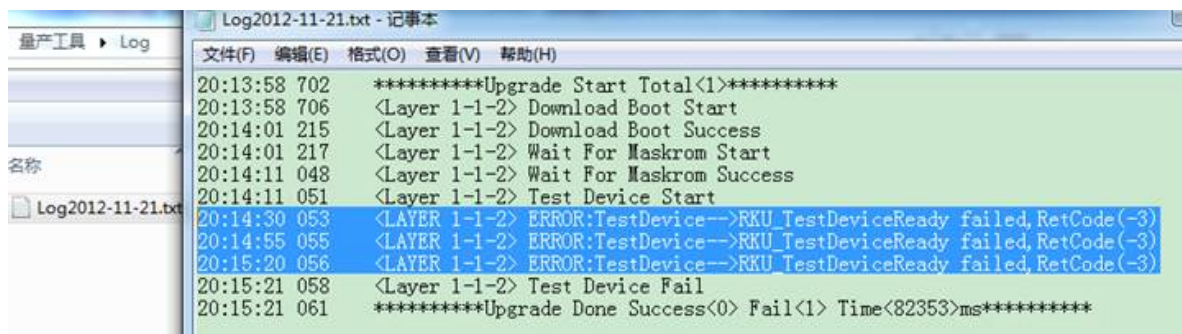
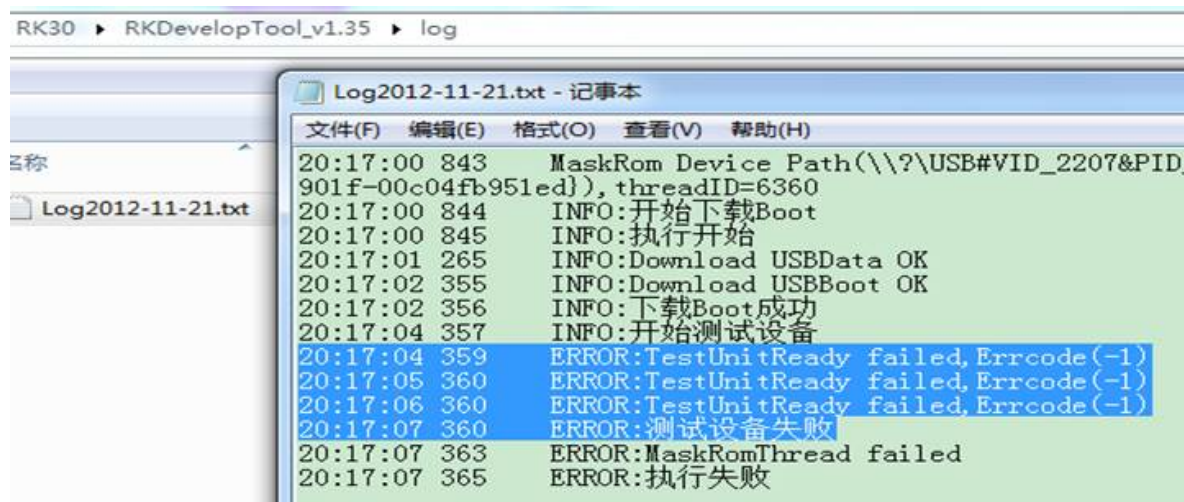
2.2.下载 Boot Code 成功后测试设备失败

出现这种问题可能的原因：

1. DDR 颗粒问题或者 DDR 布板走线问题（概率比较大）。
2. USB 信号不好。
3. Uboot 下打包的 miniloader 时使用的 usbplug 错误。

1. 使用 DDR 测试工具测试 DDR 是否有焊接问题。
2. 分析 PCB DDR 走线部分，是否有不符合布板规范的走线。
3. 更换 DDR 颗粒
4. USB 部分参考 [“2.1.Boot Code 下载失败”处理办法](#)。
5. 接串口分析打印信息，确定 CPU 运行到 DDR 还是 usbplug

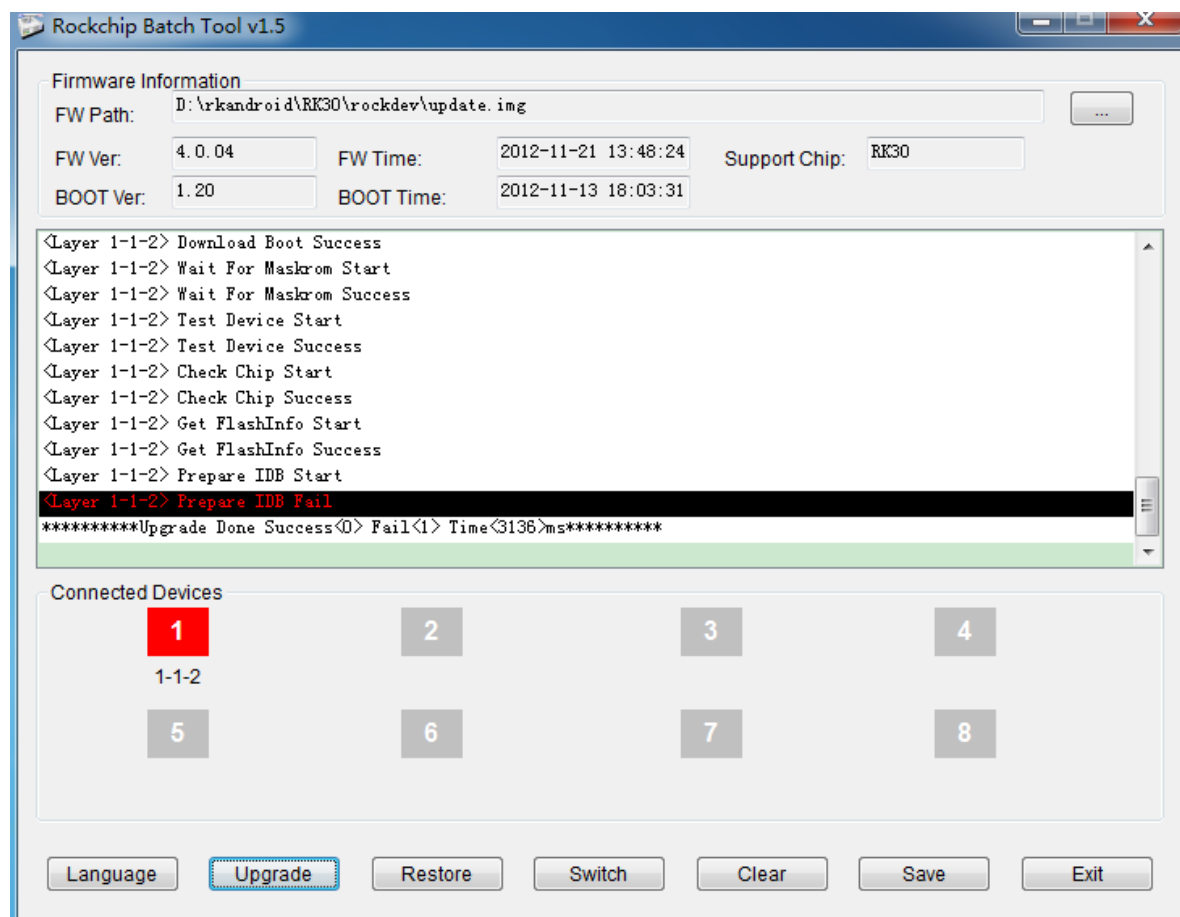
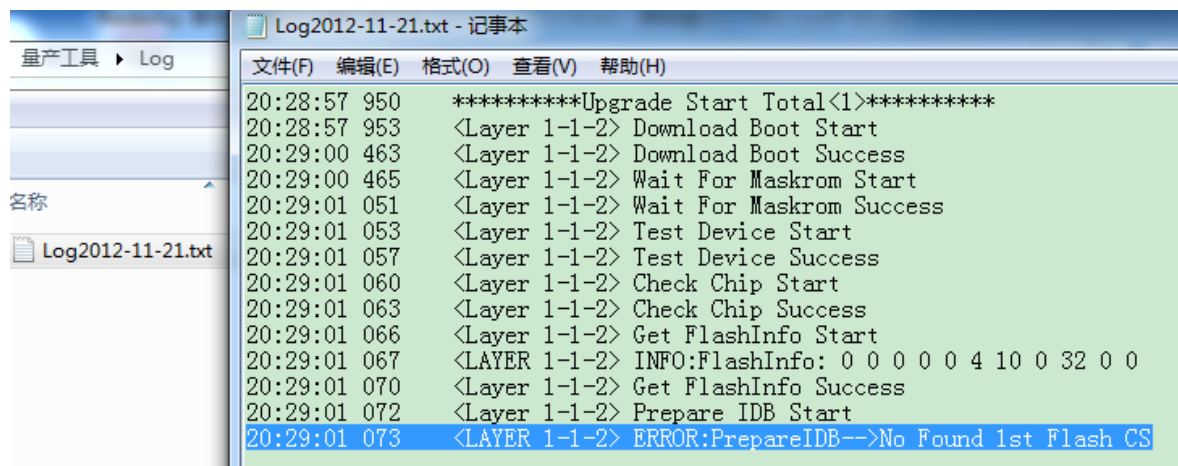
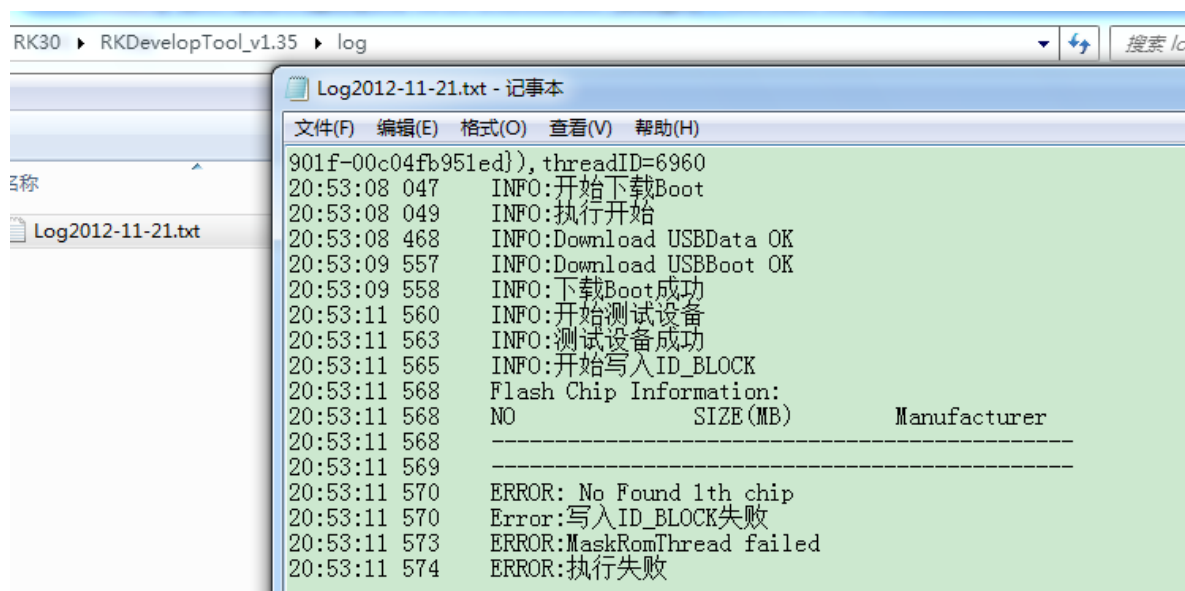
2.3.准备 IDB NAND FLASH 或者 EMMC 焊接问题

出现这种问题可能的原因：

1. NAND FLASH / EMMC 没有焊好
2. 不支持的 NAND FLASH
3. PCB 板有问题
4. FLASH VCCQ 供电不对
5. AP 端 FLASH SEL 选择不对
6. 使用 EMMC 颗粒，CMD 和 D0 没有接上拉电阻

1. 重新焊接 NAND FLASH 或 EMMC，排查 PCB 板。
2. 检查电路原理图和 NAND FLASH 的 datasheet，确认 NAND FLASH pin38 是接对了（Toshiba、Sandisk 和 Samsung 的大部分 flash 都需要接 vcc，其他 flash 没有要求）。
3. 不支持的 NAND FLASH
联系 rockchip fae@rock-chips.com,更新最新的 NAND FLASH 驱动补丁，再查看补丁中的 NANDFLASH 支持列表，确认 NAND FLASH 是否支持。
4. 如果有串口，可以接串口来帮助分析焊接问题
下面是正常的机器打印的串口信息，里面有打印 FLASH ID.
使用 EMMC 的机器，正常不会打印 FLASH ID.

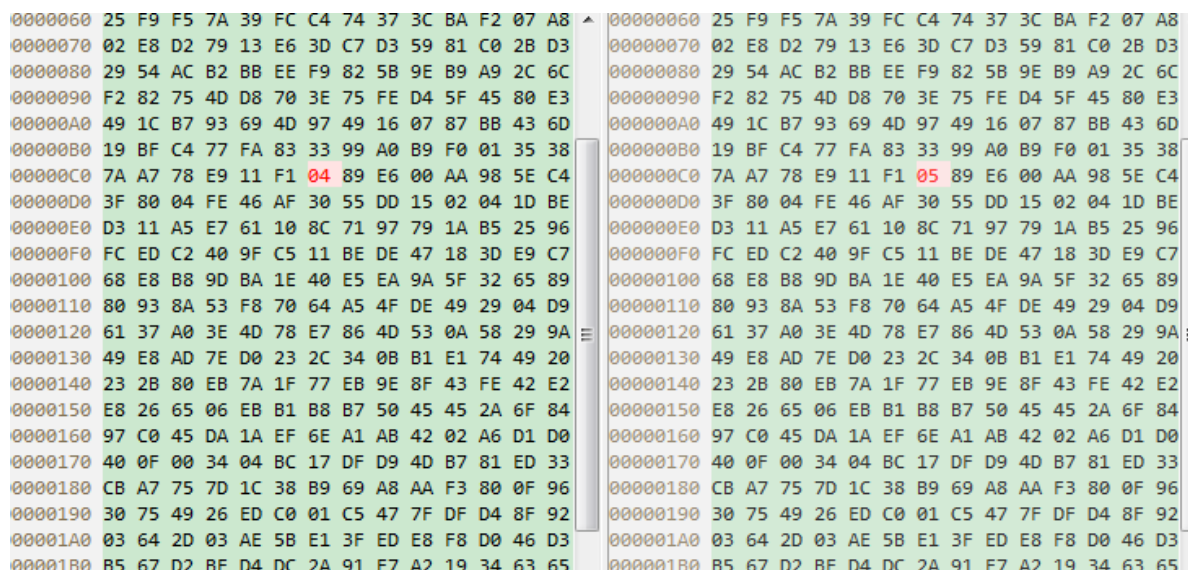
下面这种情况，只有一个 bits 或者几个 bits 差异的，是 DDR 问题，参考[“2.2.下载 BootCode 成功后测试设备失败”](#)的处理方法。

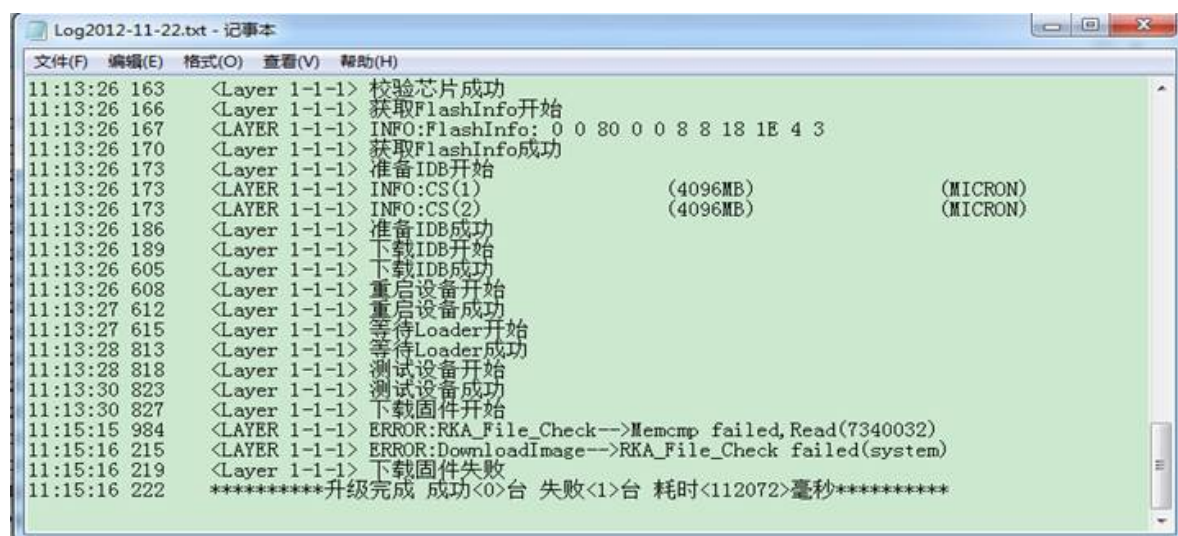
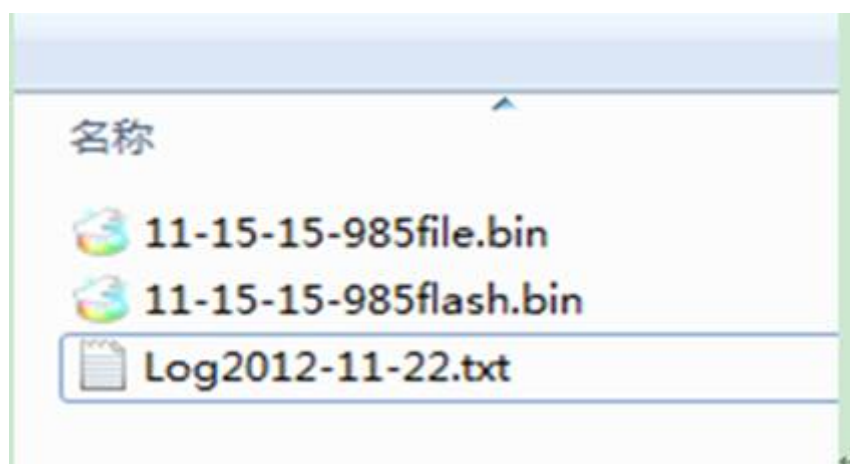
下面这种情况，只有一个 bits 或者几个 bits 差异的，是 DDR 问题，参考“[2.2.下载 BootCode 成功后测试设备失败](#)”的处理方法。

下面这种情况，有非常多的 bits 不同，一般是 NANDFLASH 有问题，可以先尝试用量产工具的

如果 NAND FLASH 电源纹波太大或者没有使用滤波电容，可能也会出现这个问题。

如果电源正常并重新升级不能解决问题，需要更换 NAND FLASH 解决问题。

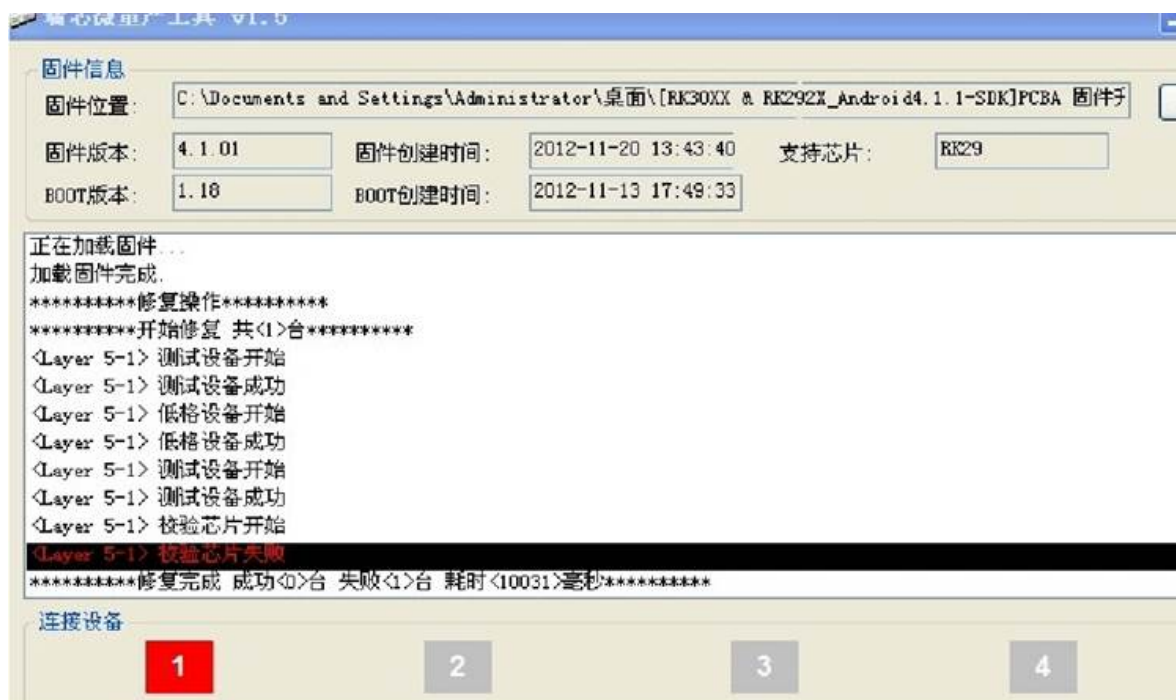
量产工具在下载固件时提示校验芯片失败，这种问题一般都是固件选择错了，固件和芯片不匹配。在开发阶段，可能会是打包固件时参数配置错了。

上图的固件是 rk30 的，打包时参数配置错误，配置成 RK29 了。

打开文件 mkupdate.bat，修改

修改 RKImageMaker.exe 芯片参数，给我“-RK30”。

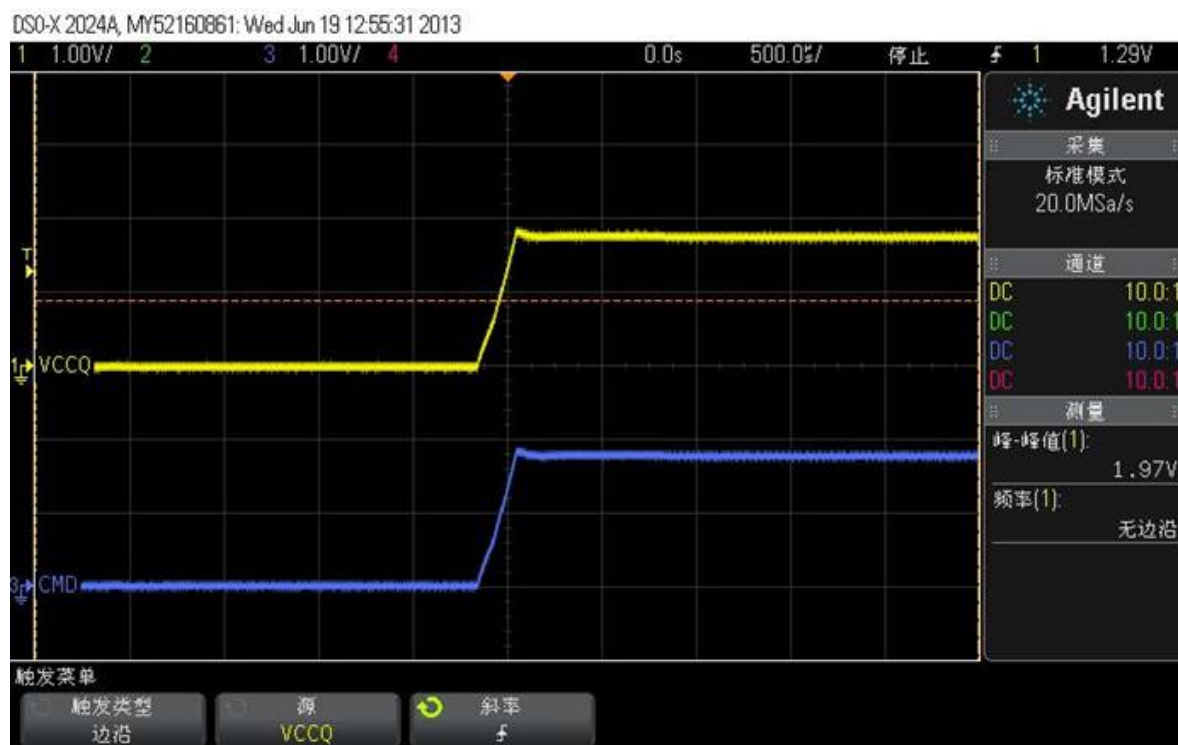
1. 先查硬件原理图和版图。CMD, DATA0-DATA7 都要上拉，上拉电阻建议 10K。检查上拉电阻是否虚焊。PCB 版图上 EMMC 信号线不能通过连接 NC 脚走线。
2. 用示波器测量上电时序。CMD 信号与 EMMC 的 VCCQ 最好一起上电，如下图所示。若 CMD 线迟于 VCCQ 上电，部分 EMMC 将无法引导开机。

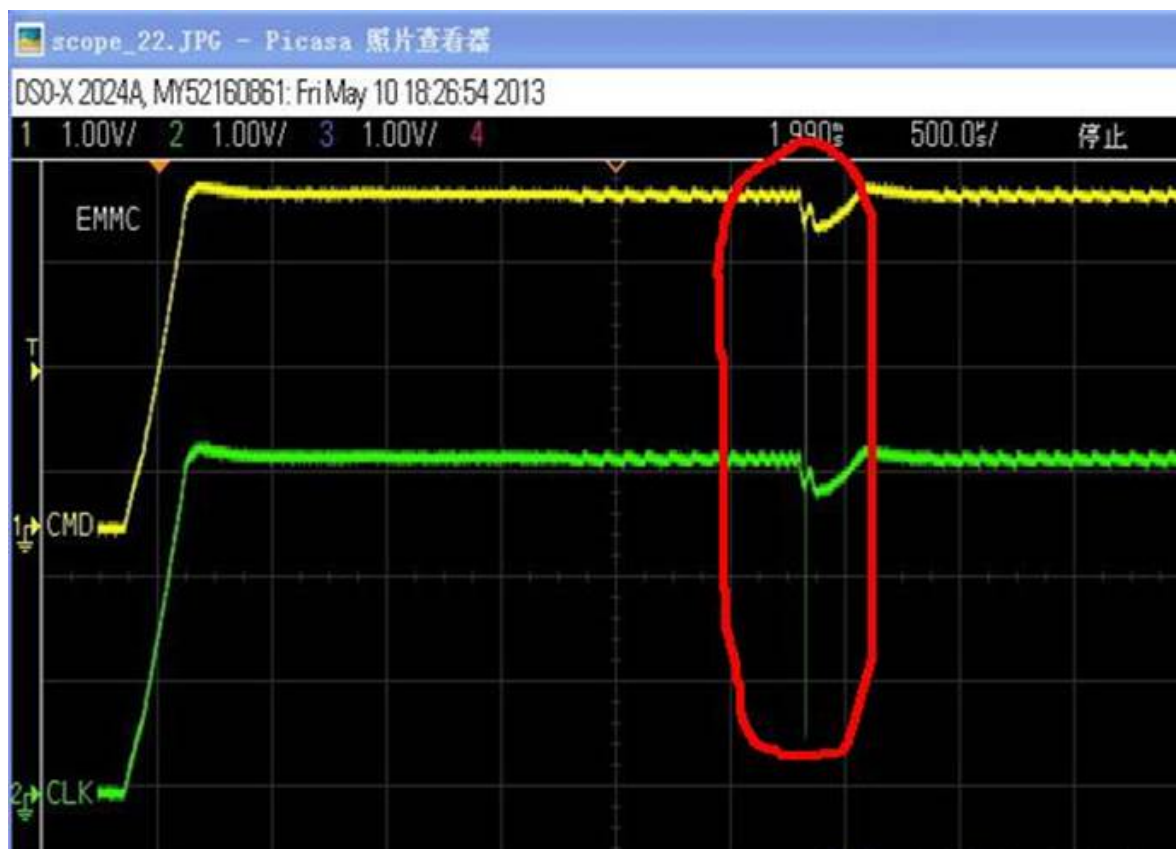
3. 用示波器测量 CMD、CLK 线上是否有毛刺。如果有毛刺，部分 EMMC 将无法引导开机。如下图所示。目前发现在 RK3066 + TI 的 PMU 会有此毛刺。解决方法是改变上电时序。

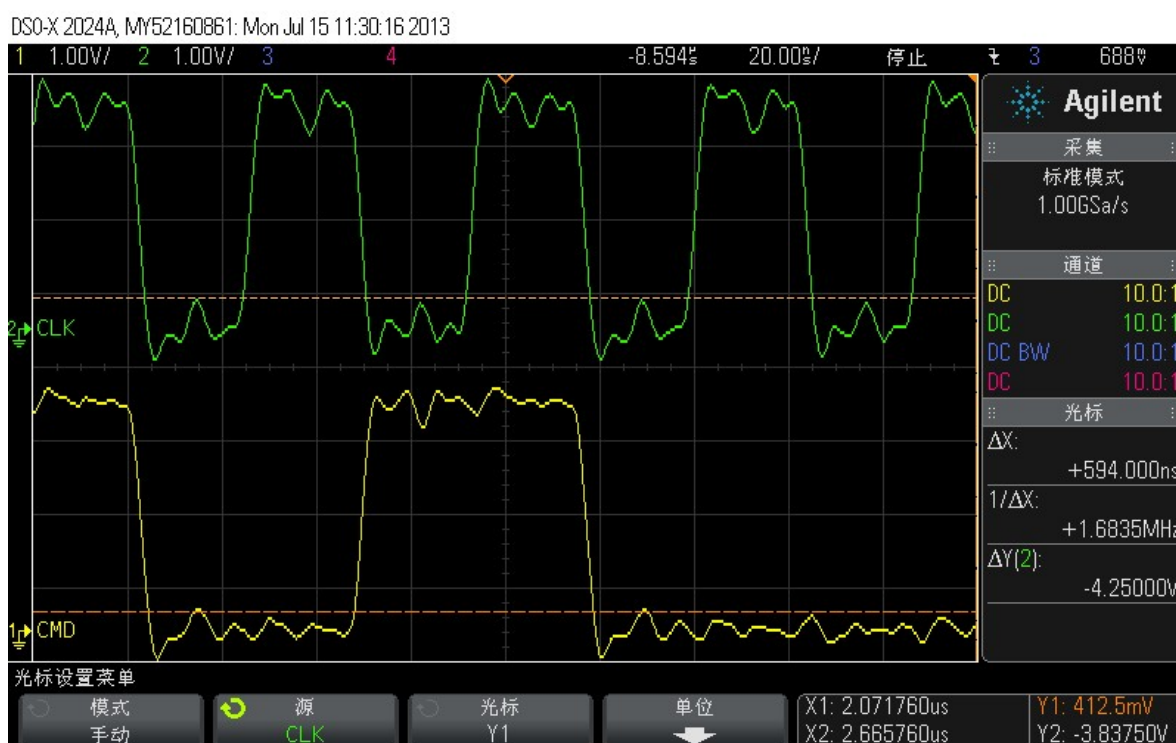
4. 用示波器测量 CMD、CLK、DATA 线上过冲是否严重，可考虑接串联电阻匹配。下图中 CLK 振铃较大可能引起逻辑错误。

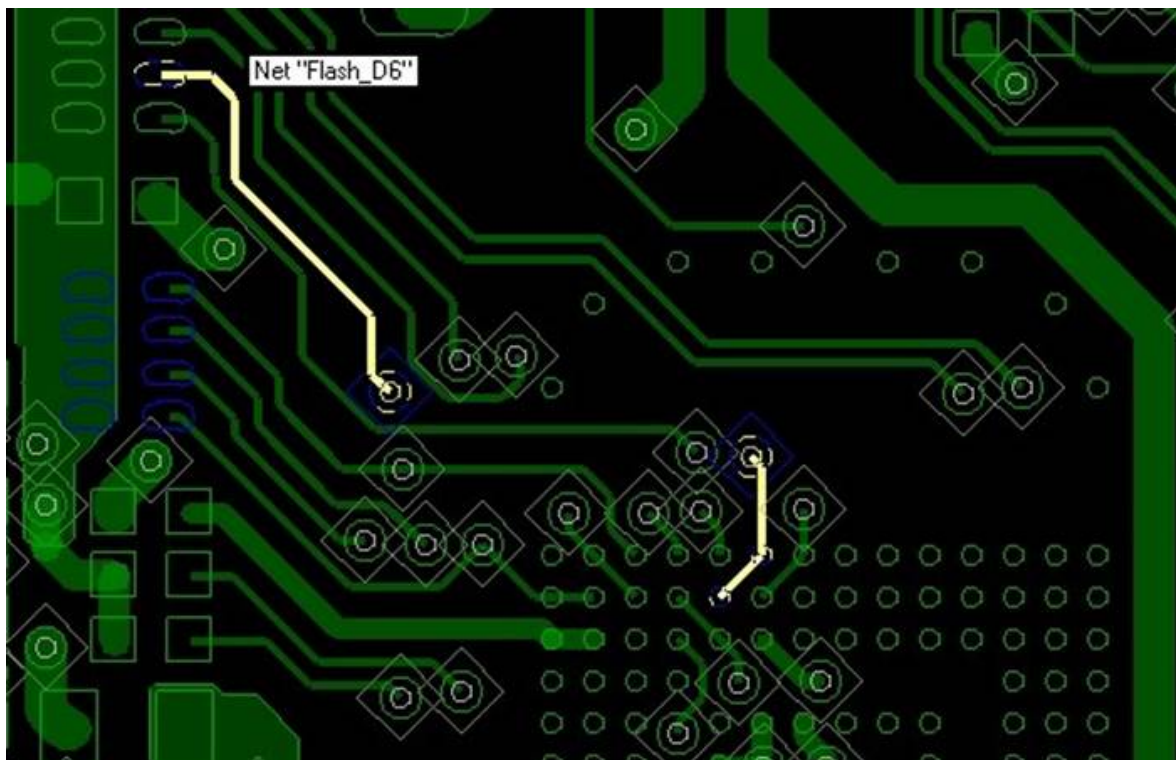
原因是 BOOTROM 启动时进入 NAND FLASH 探测模式了，大约需要几秒时间。

1. 先查硬件原理图和版图。CMD, DATA0-DATA7 都要上拉，上拉电阻建议 10K。检查上拉电阻是否虚焊。PCB 版图上 EMMC 信号线不能通过连接 NC 脚走线。下图是某客户通过 NC 脚链接到 EMMC 的 DATA6,导致开机慢的 PCB 图。

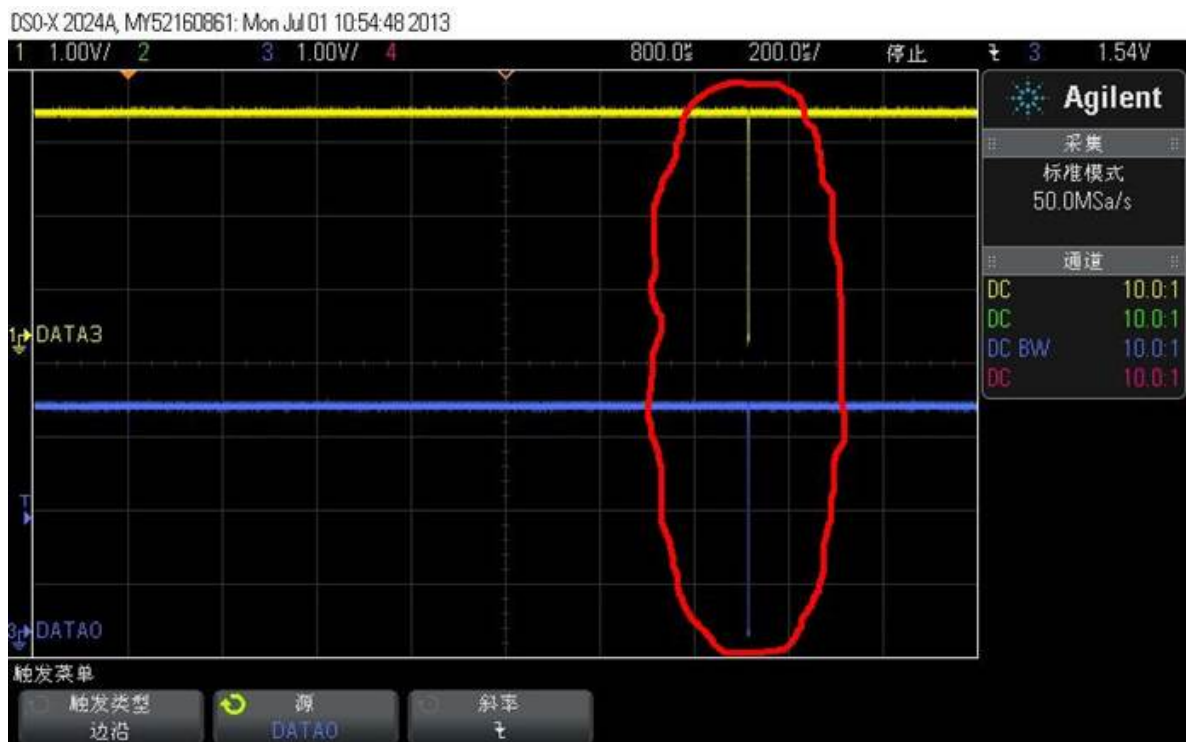
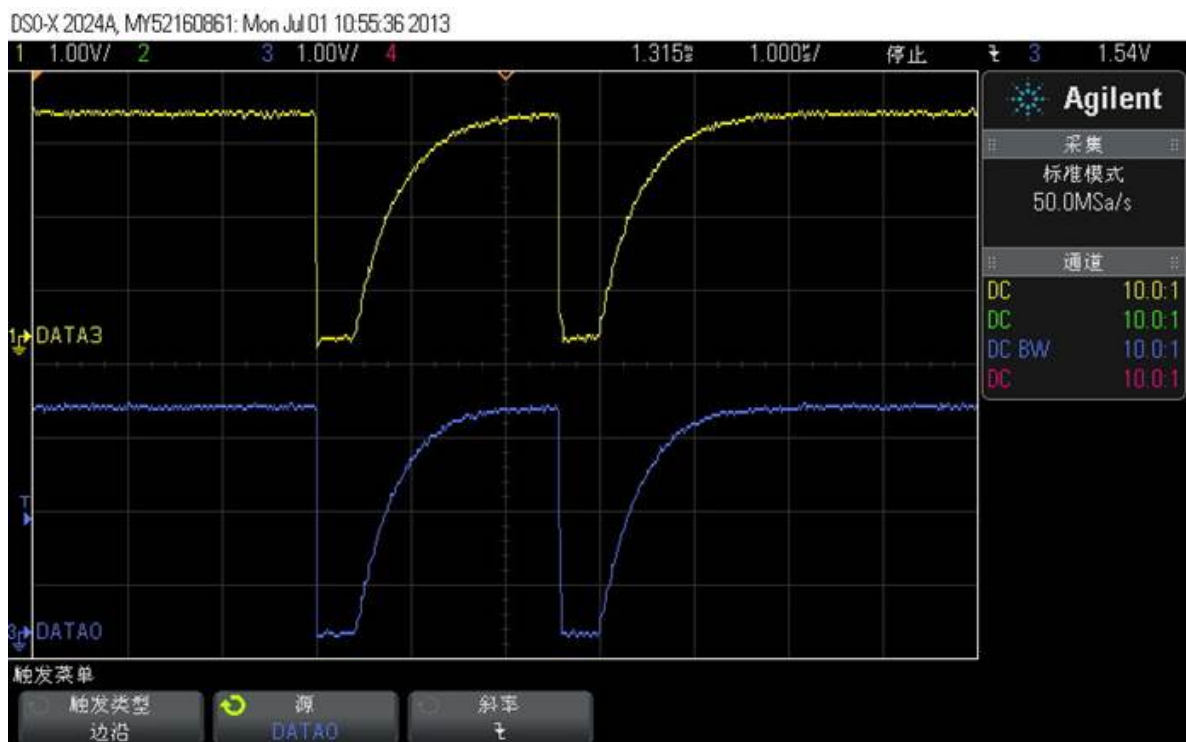
(2) 用示波器测量 DATA0-DATA7。在上电过程中 DATA 线的上升时间必须小于 2us。如下图所示。图 2 是图 1 红色椭圆处波形展开，图 2 中 DATA 线的上升时间需小于 2us。

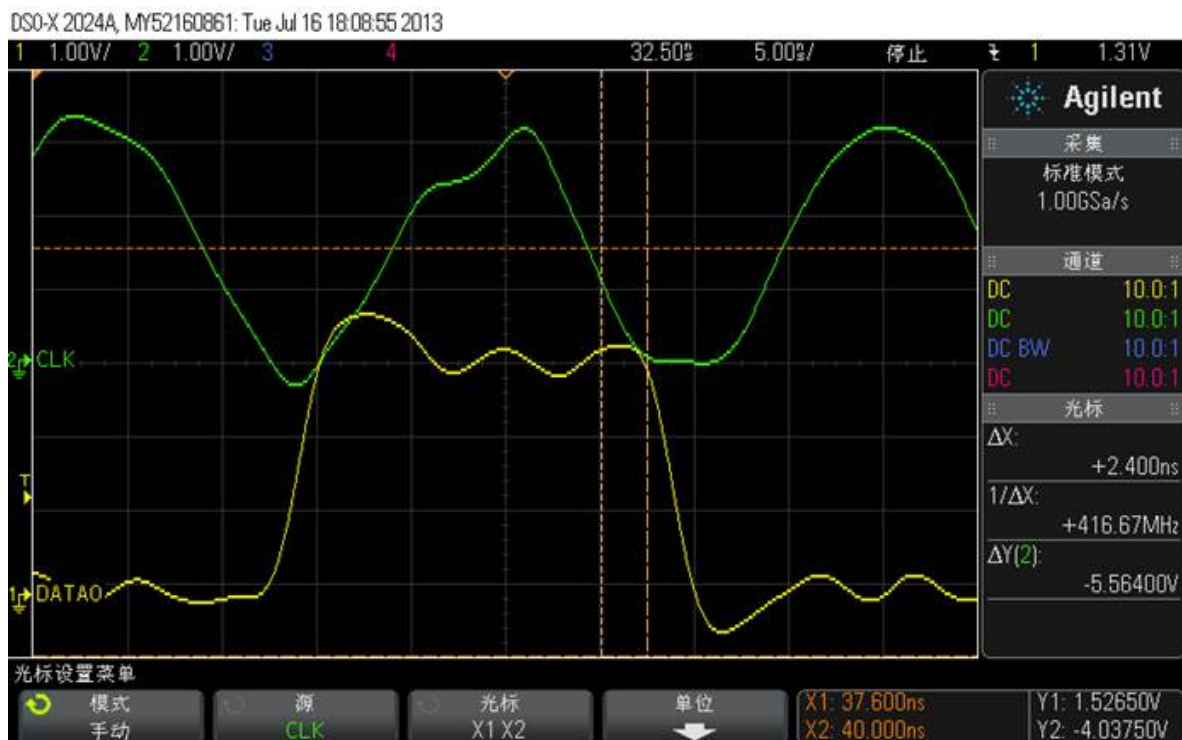
1. VCC 或者 VCCQ 供电不足，运行时出现电源塌陷
2. 走线不合理，干扰严重

- (1)检查 EMMC 电源是否是受到外部干扰，如 WIFI 开启。建议 EMMC 独立供电。
- (2)用示波器测量 Bus timing 是否符合要求。下图是 DDR 模式，CLK 下降沿采样 Holdtime 时间不够，可能引起逻辑错误的案例。
