RK 固件升级失败原因分析

文件标识: RK-PC-YF-182

发布版本: V1.2.1

日期: 2021-05-24

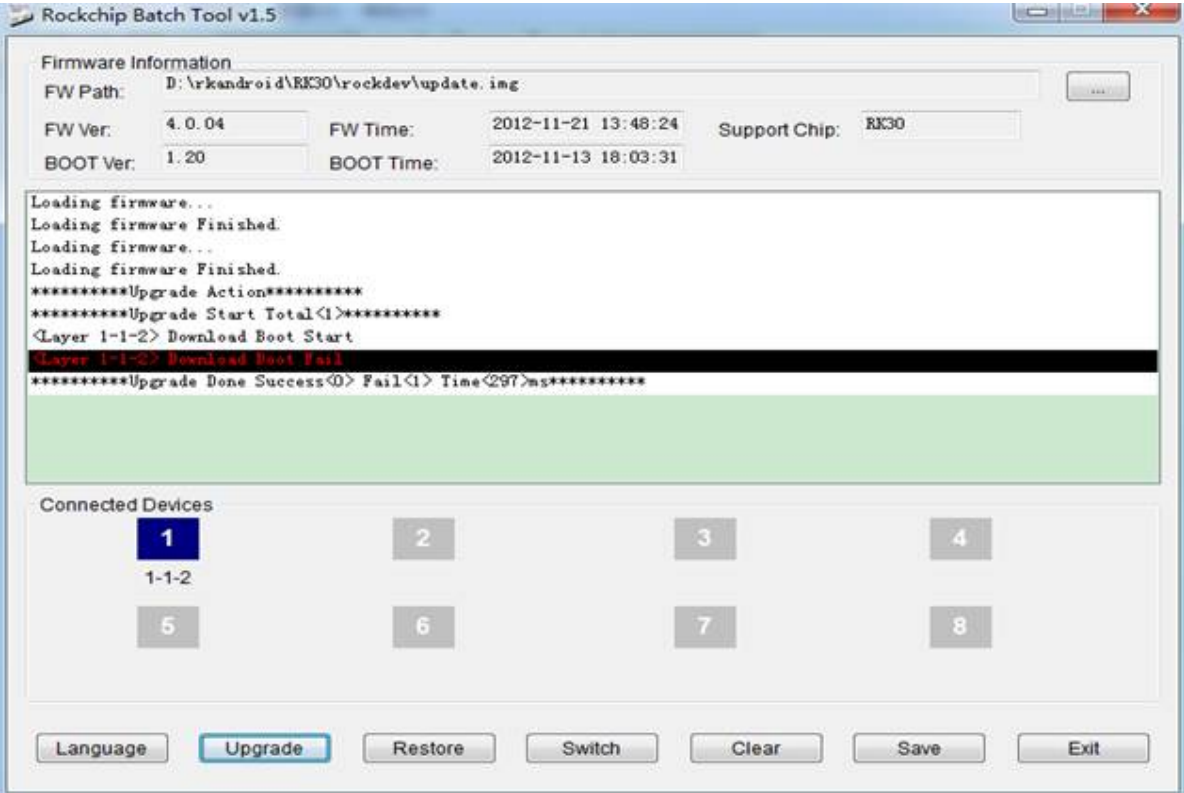
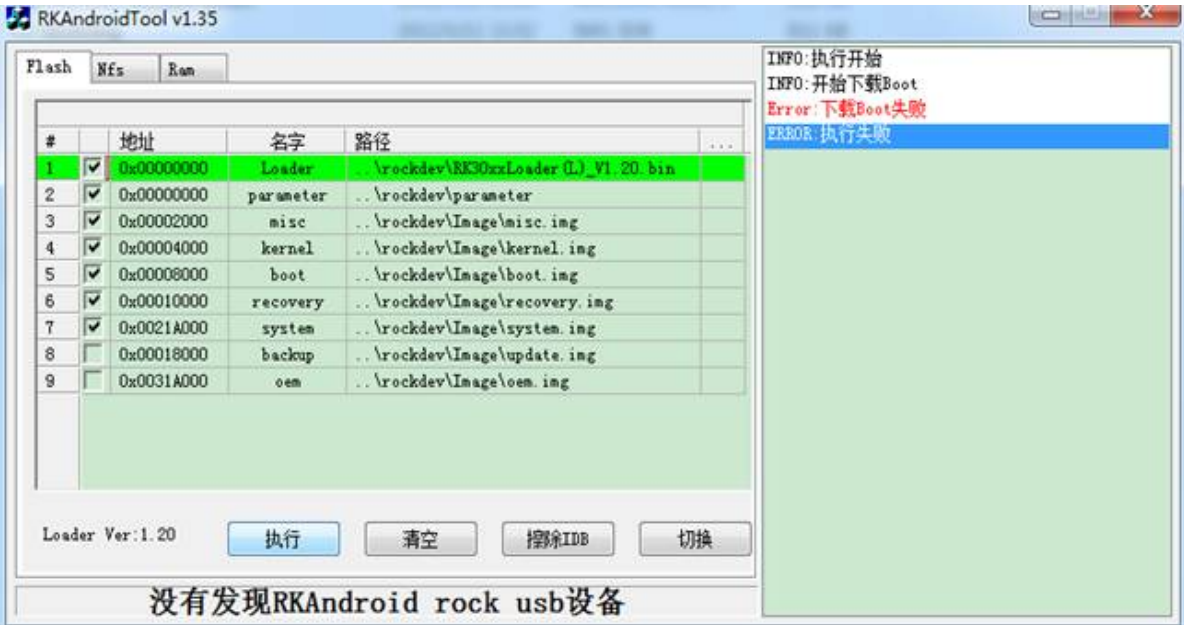
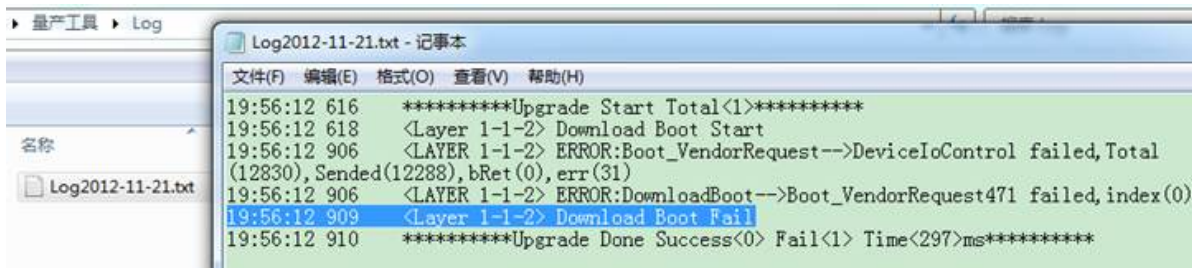
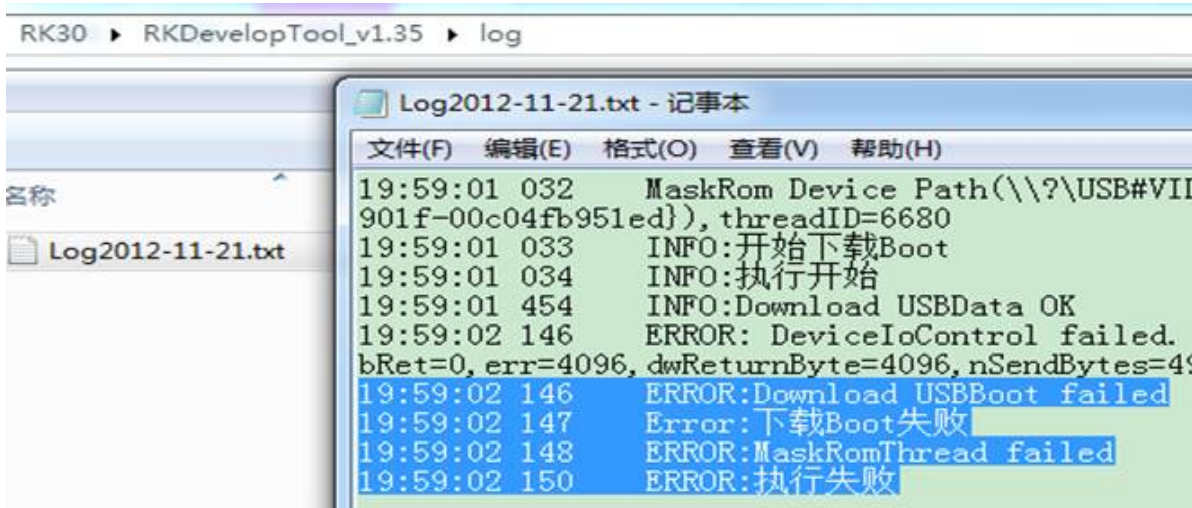
1.1 Boot Code 下载失败

出现这种问题可能的原因：

1. USB 信号不好
2. 主控虚焊或者电源问题
3. DDR 相关问题
4. 供电不足
5. 机器启用 secureboot 后，升级的固件为非签名固件

排查问题的办法：

1. 使用 DDR 测试工具测试 DDR 是否有焊接问题。
2. 使用质量好的短的 USB2.0 的 USB 线，并连接在 PC 机后面的 USB 口进行固件升级。
3. 检查 USB 线路上是否接的 ESD 器件，参数是不是不对。
4. 检查 USB 供电是否正常：电压和纹波。
5. USB 走线是否和其他走线邻层平行。
6. 检查主控和 usb 相关部分的电阻和电容的参数是否正常。
7. 使用接外电源或者电池供电。
8. 启用 secure boot 的机器，需要升级对应签名的固件。

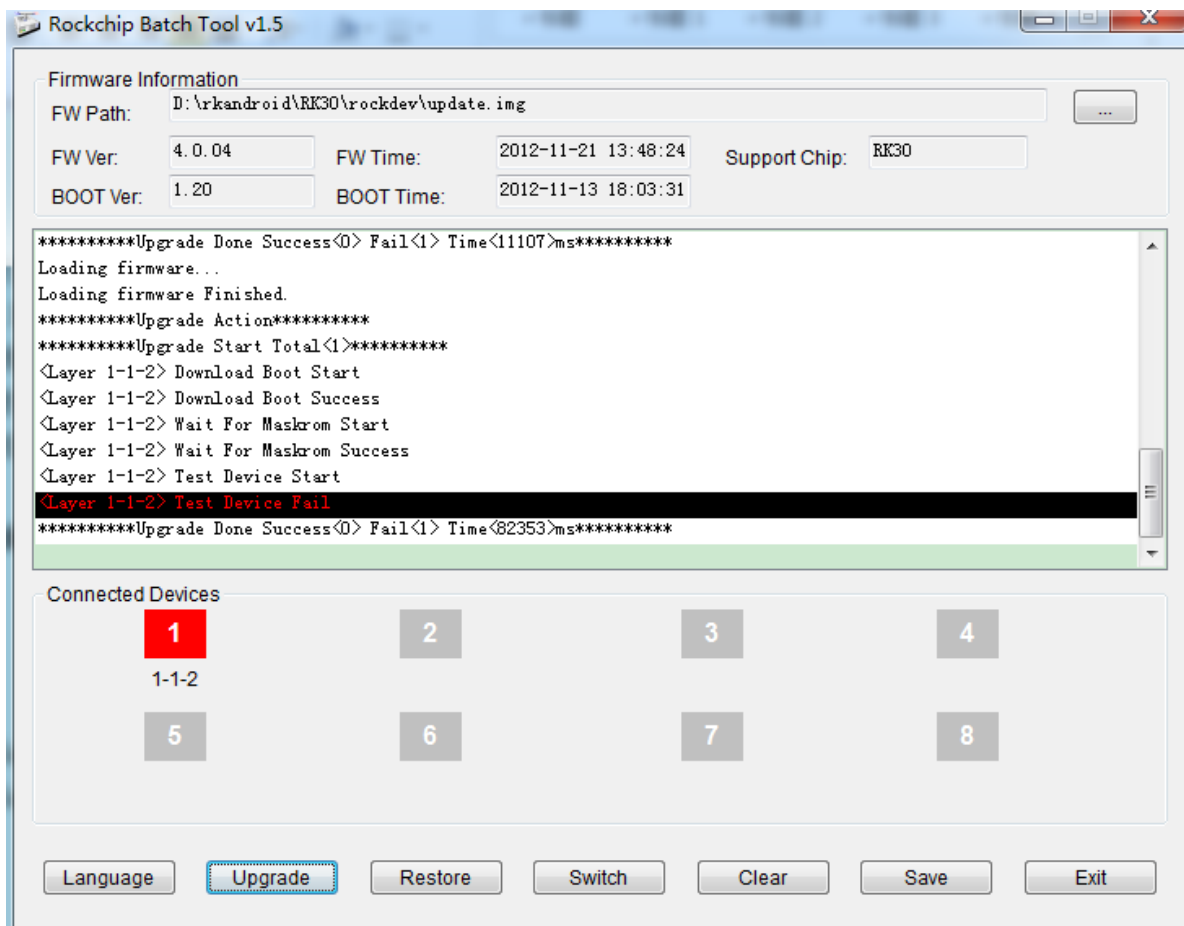
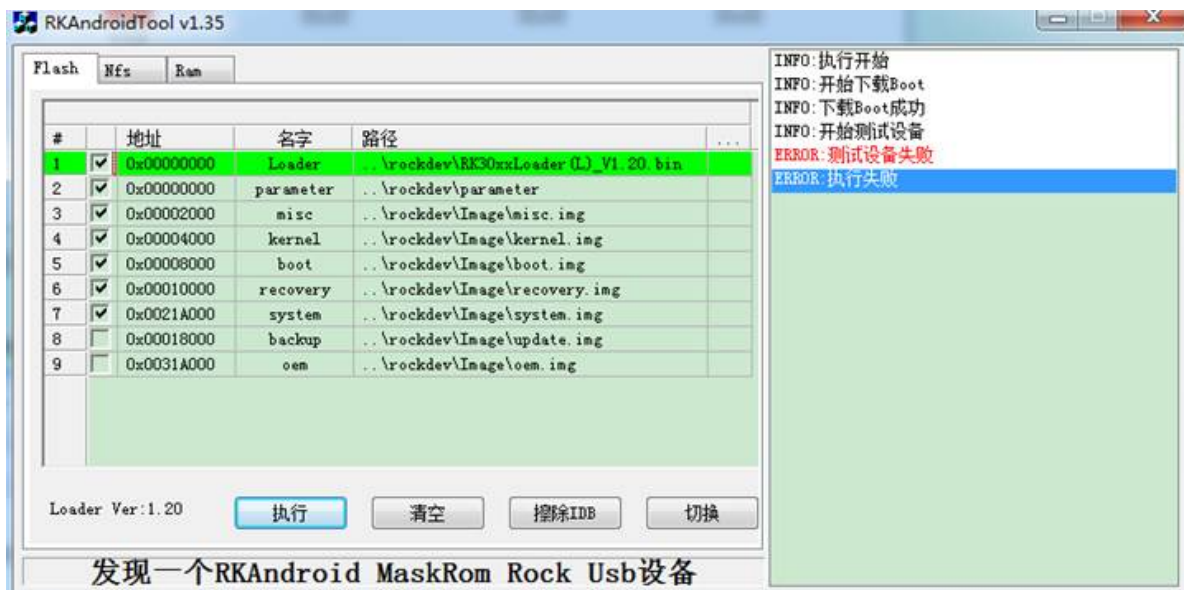
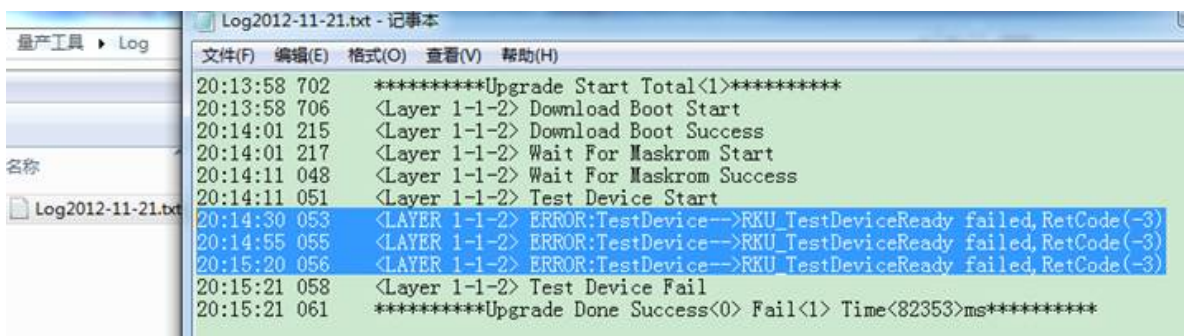
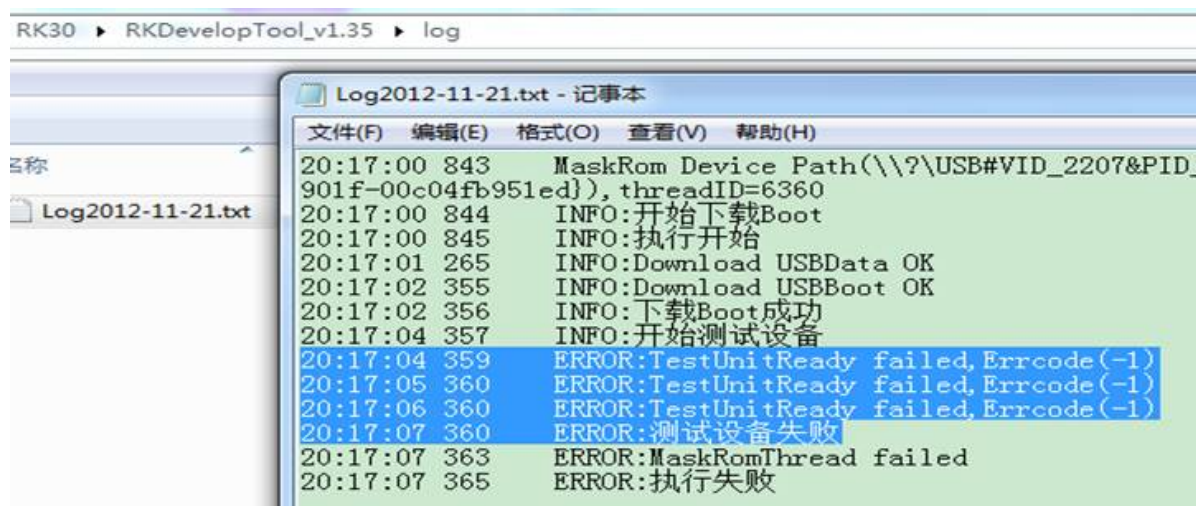
1.2 下载 Boot Code 成功后测试设备失败

出现这种问题可能的原因：

1. DDR 颗粒问题或者 DDR 布板走线问题（概率比较大）。
2. USB 信号不好。
3. Uboot 下打包的 miniload 时使用的 usbplug 错误。

排查问题的办法：

1. 使用 DDR 测试工具测试 DDR 是否有焊接问题。
2. 分析 PCB DDR 走线部分，是否有不符合布板规范的走线。
3. 更换 DDR 颗粒
4. USB 部分参考“[1.1 Boot Code 下载失败](#)”处理办法。
5. 接串口分析打印信息，确定 CPU 运行到 DDR 还是 usbplug

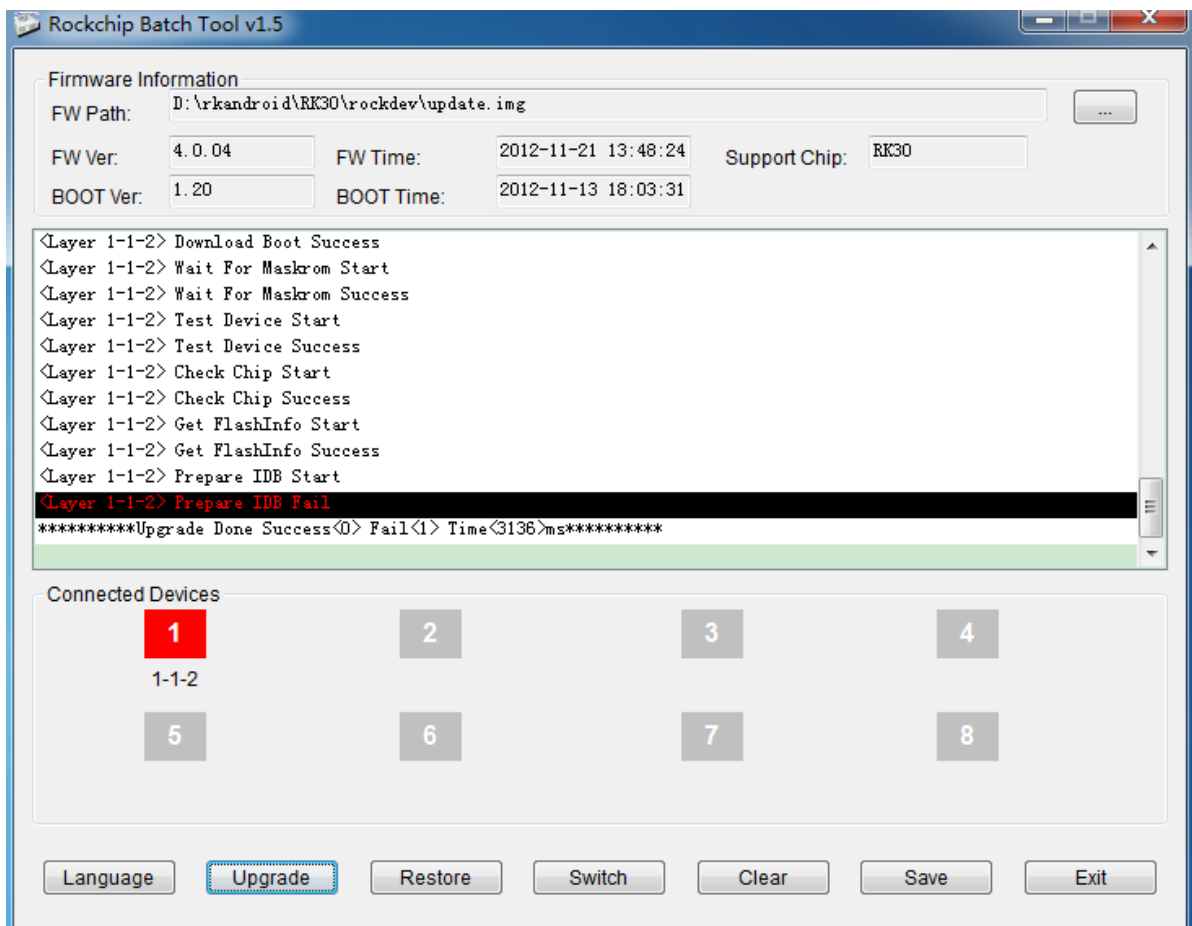
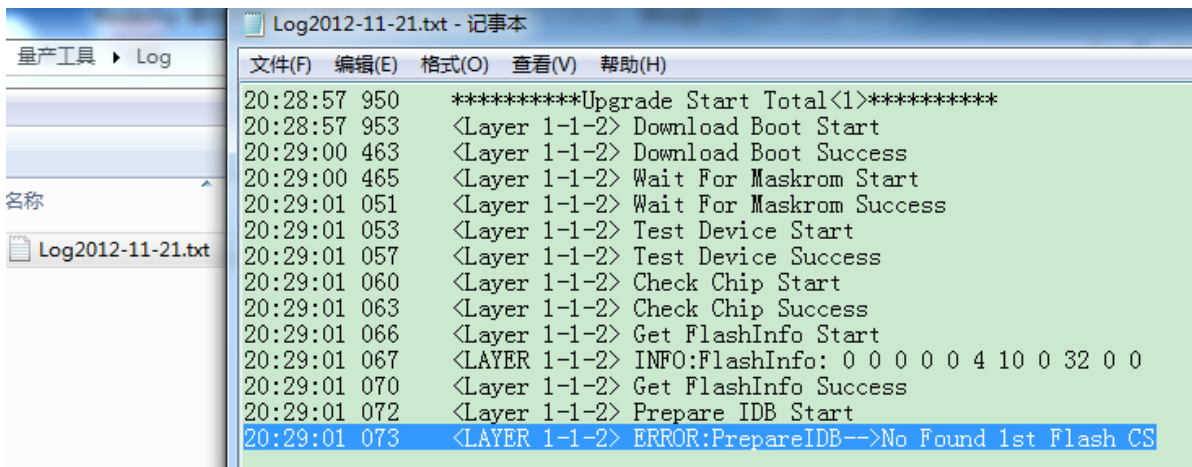
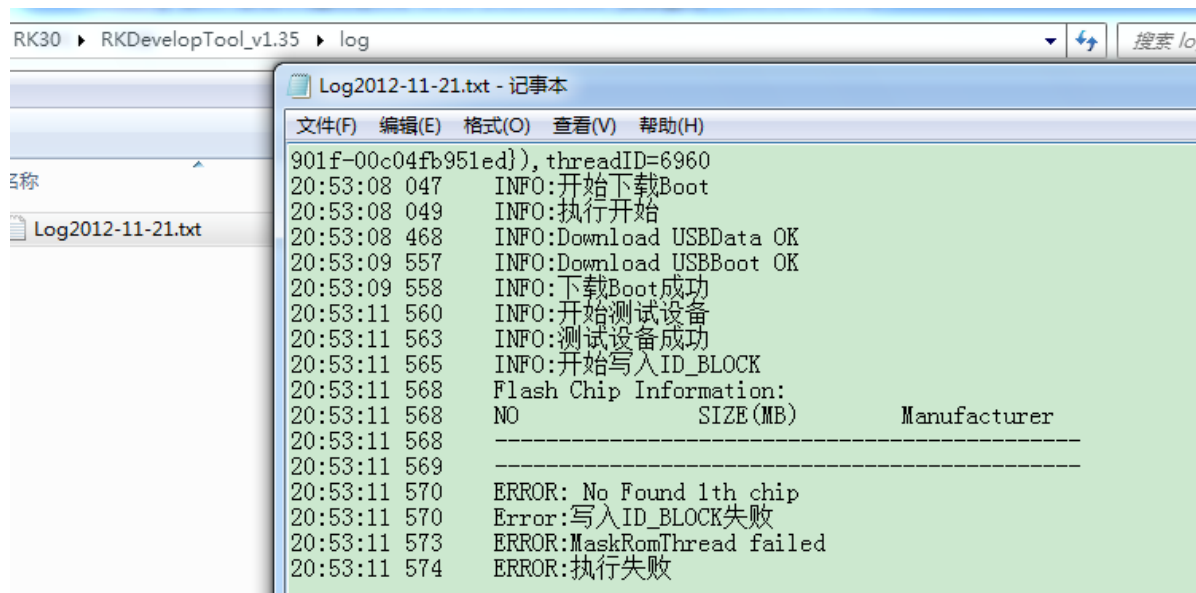
1.3 准备 IDB NAND FLASH 或者 EMMC 焊接问题

出现这种问题可能的原因:

1. NAND FLASH / EMMC 没有焊好
2. 不支持的 NAND FLASH
3. PCB 板有问题
4. FLASH VCCQ 供电不对
5. AP 端 FLASH SEL 选择不对
6. 使用 EMMC 颗粒, CMD 和 D0 没有接上拉电阻

排查问题的办法:

1. 重新焊接 NAND FLASH 或 EMMC, 排查 PCB 板。
2. 检查电路原理图和 NAND FLASH 的 datasheet, 确认 NAND FLASH pin38 是接对了 (Toshiba、Sandisk 和 Samsung 的大部分 flash 都需要接 vcc, 其他 flash 没有要求)。
3. 不支持的 NAND FLASH

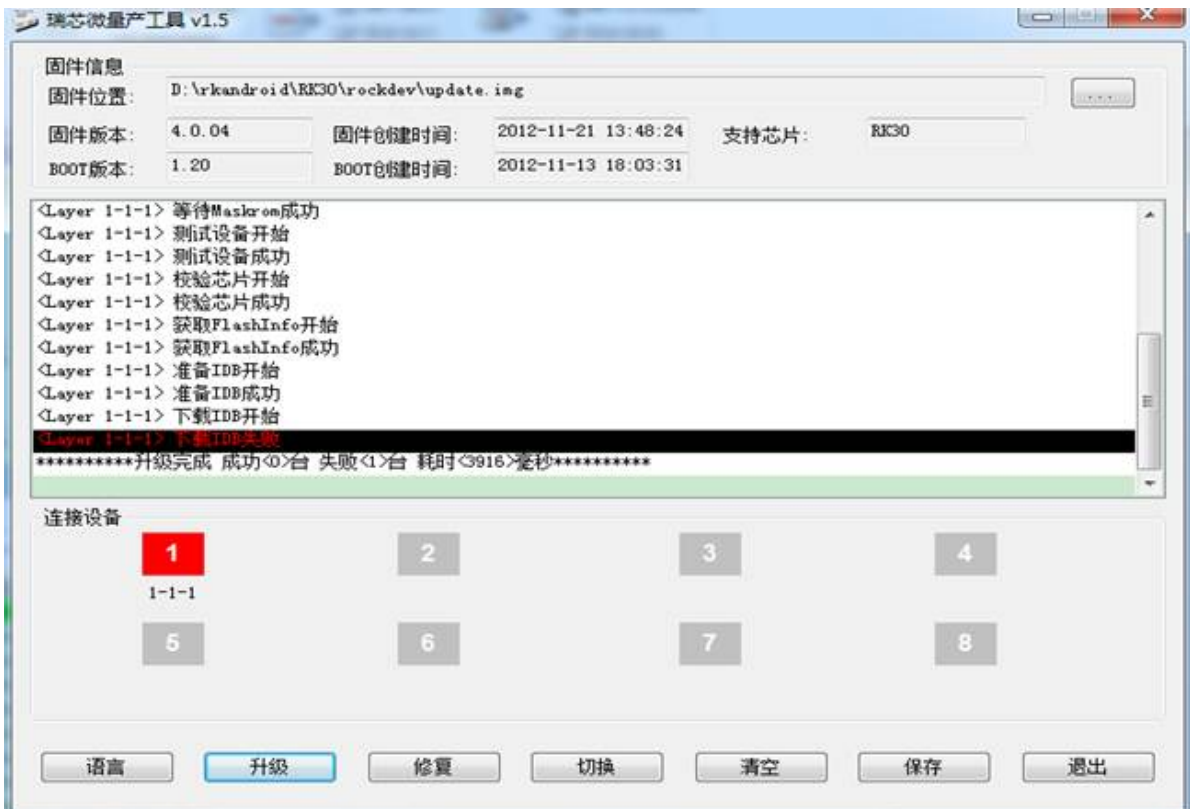
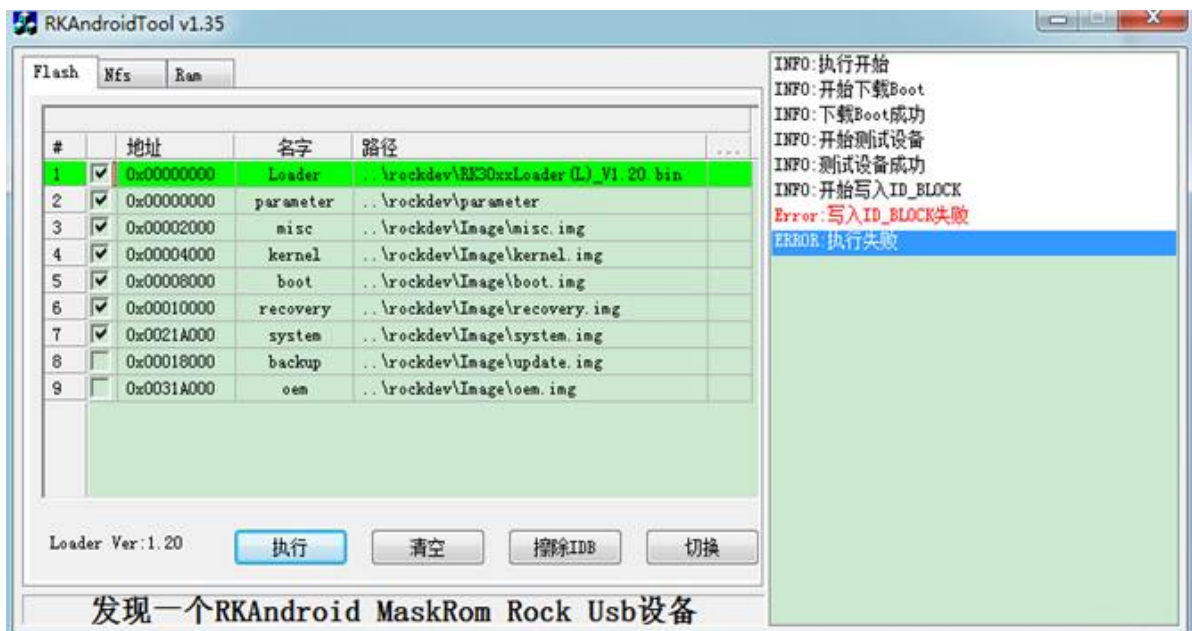
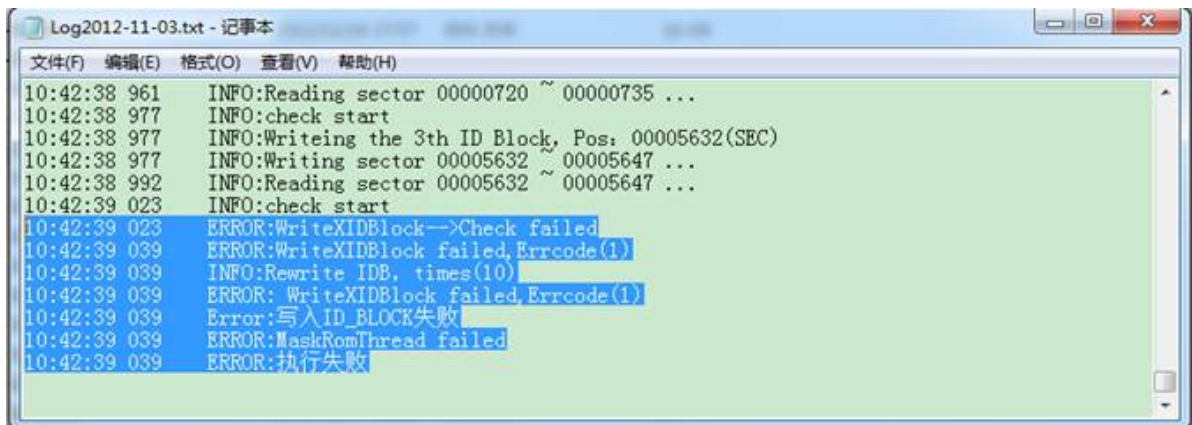
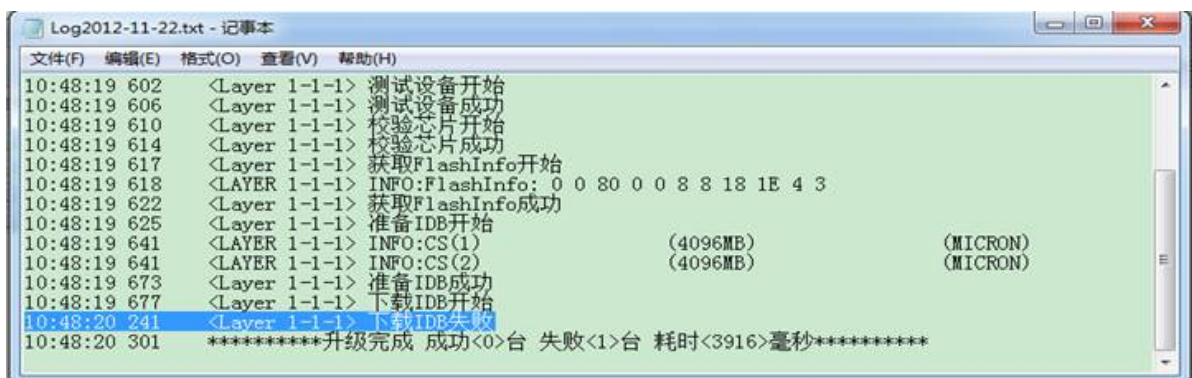
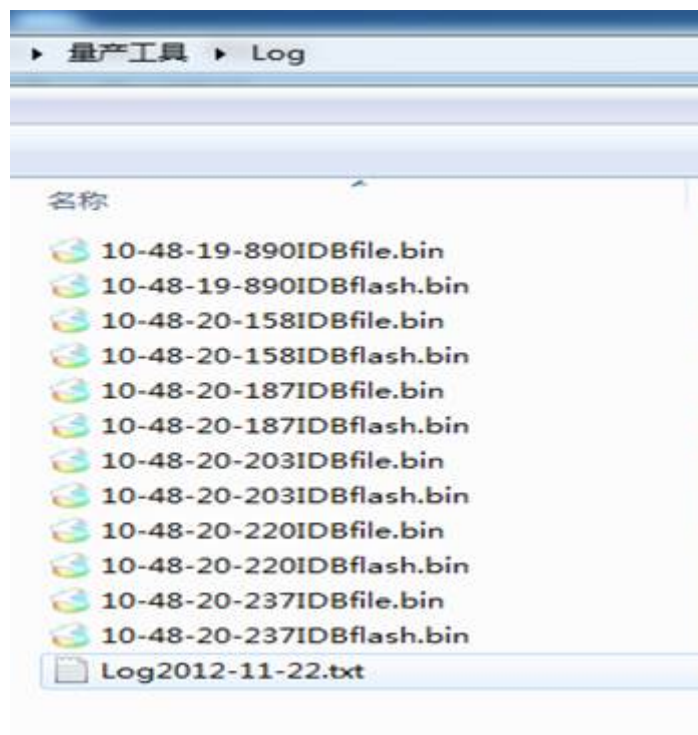
1.4 写入 IDB 失败

下面这种情况，只有一个 bits 或者几个 bits 差异的，是 DDR 问题，参考“[1.2 下载 BootCode 成功后测试设备失败](#)”的处理方法。

下面这种情况，有非常多的 bits 不同，一般是 NANDFLASH 有问题，可以多升级几次固件看是否可以解决. 如果 NAND FLASH 电源纹波太大或者没有使用滤波电容，可能也会出现这个问题。

电源正常的情况下多次升级不能解决的，需要更换 NAND FLASH 解决。

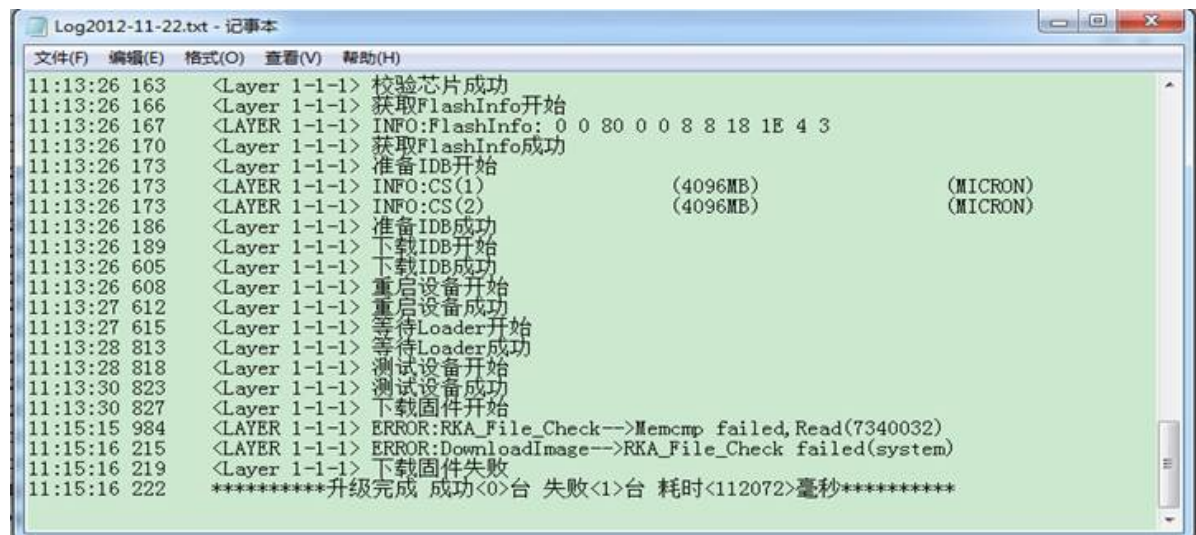
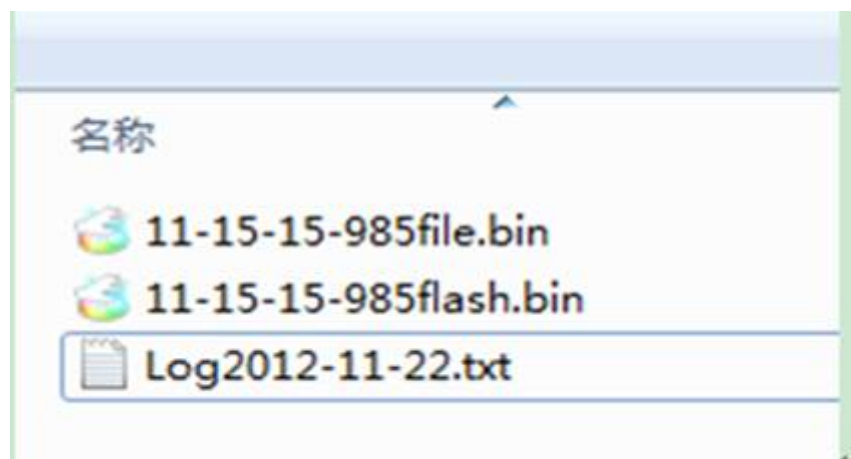
下面这种情况，只有一个 bits 或者几个 bits 差异的，是 DDR 问题，参考“[1.2 下载 BootCode 成功后测试设备失败](#)”的处理方法。

下面这种情况，有非常多的 bits 不同，一般是 NANDFLASH 有问题，可以先尝试用量产工具的

如果 NAND FLASH 电源纹波太大或者没有使用滤波电容，可能也会出现这个问题。

如果电源正常并重新升级不能解决问题，需要更换 NAND FLASH 解决问题。

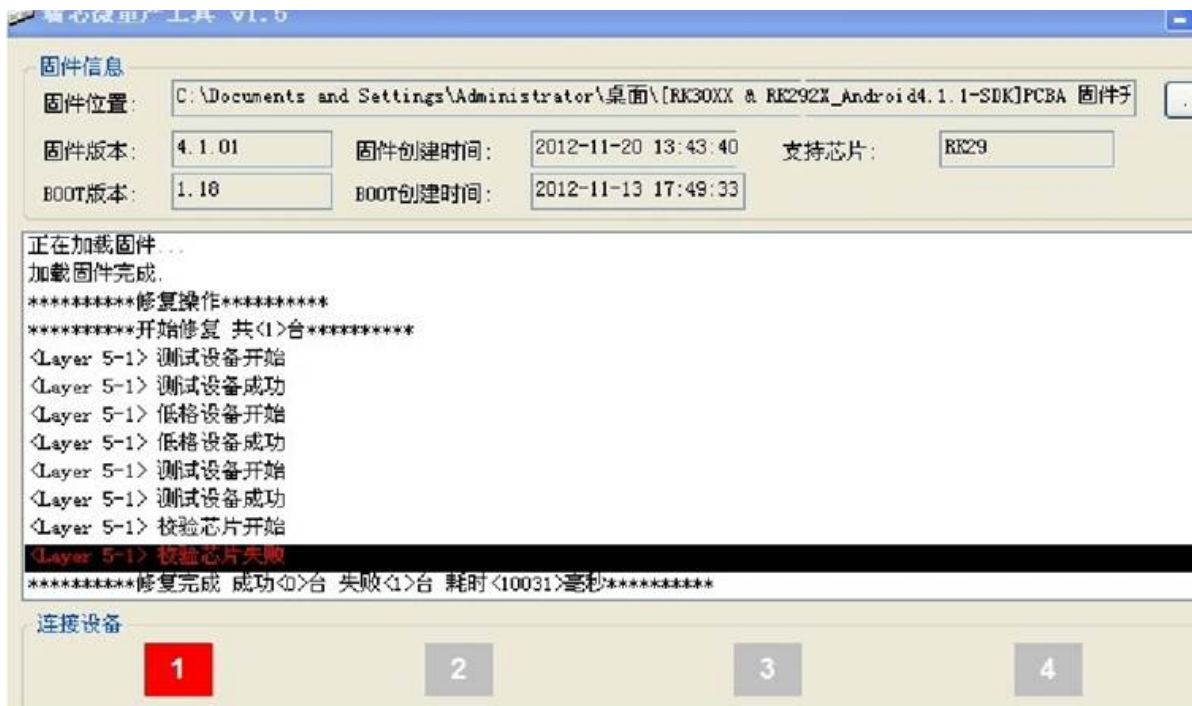
1.6 校验芯片失败

量产工具在下载固件时提示校验芯片失败，这种问题一般都是固件选择错了，固件和芯片不匹配。在开发阶段，可能会是打包固件时参数配置错了。

上图的固件是 rk30 的，打包时参数配置错误，配置成 RK29 了。

解决办法：

打开文件 mkupdate.bat，修改

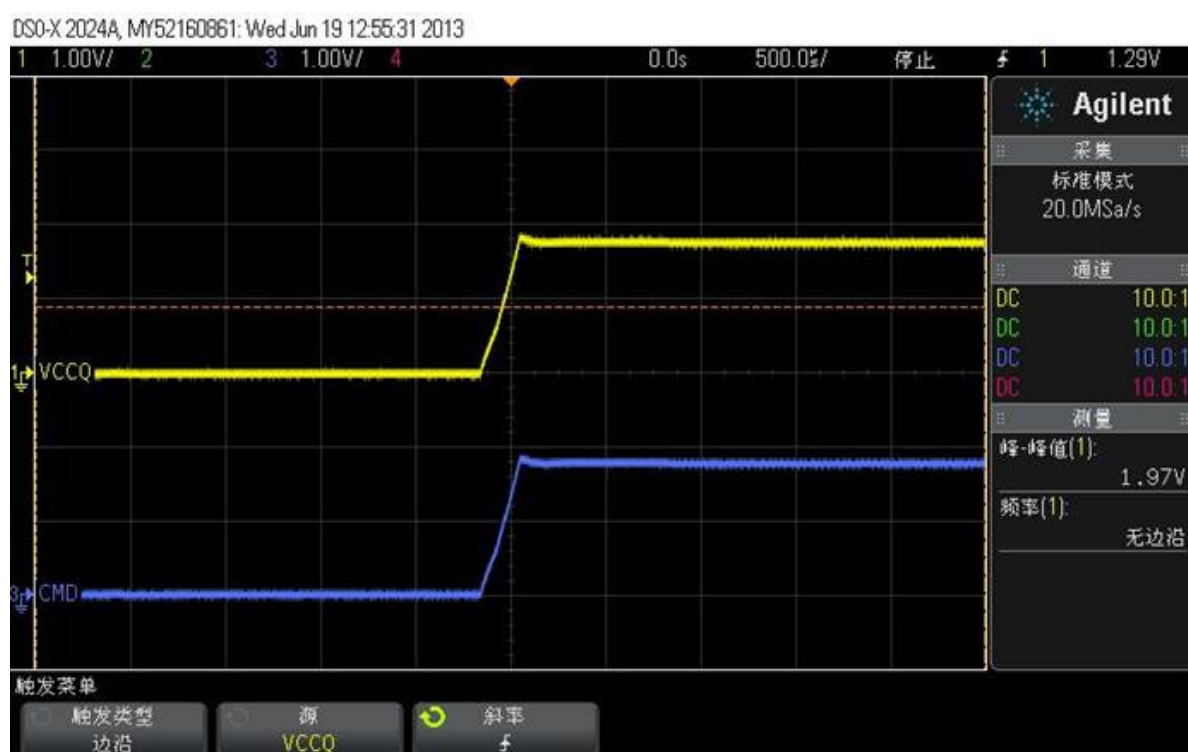
1. 先查硬件原理图和版图。CMD, DATA0-DATA7 都要上拉，上拉电阻建议 10K。检查上拉电阻是否虚焊。PCB 版图上 EMMC 信号线不能通过连接 NC 脚走线。
2. 用示波器测量上电时序。CMD 信号与 EMMC 的 VCCQ 最好一起上电，如下图所示。若 CMD 线迟于 VCCQ 上电，部分 EMMC 将无法引导开机。

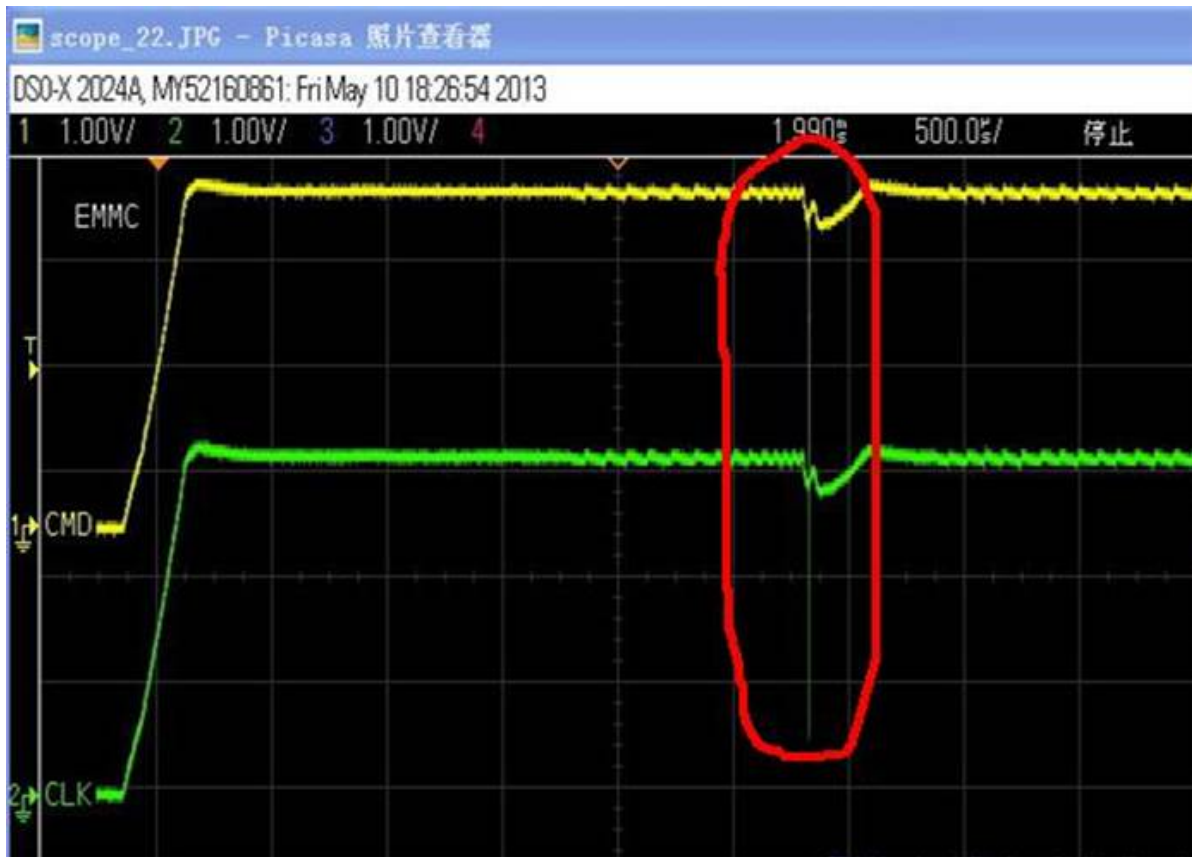
3. 用示波器测量 CMD、CLK 线上是否有毛刺。如果有毛刺，部分 EMMC 将无法引导开机。如下图所示。目前发现在 RK3066 + TI 的 PMU 会有此毛刺。解决方法是改变上电时序。

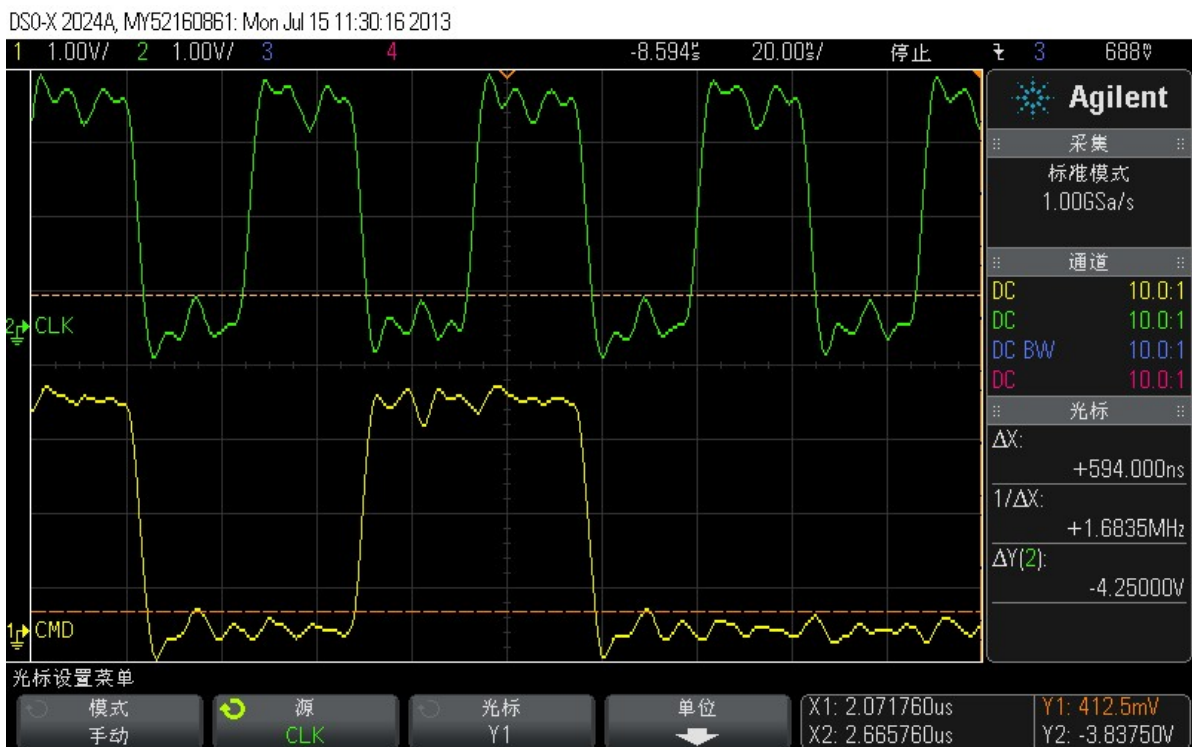
4. 用示波器测量 CMD、CLK、DATA 线上过冲是否严重，可考虑接串联电阻匹配。下图中 CLK 振铃较大可能引起逻辑错误。

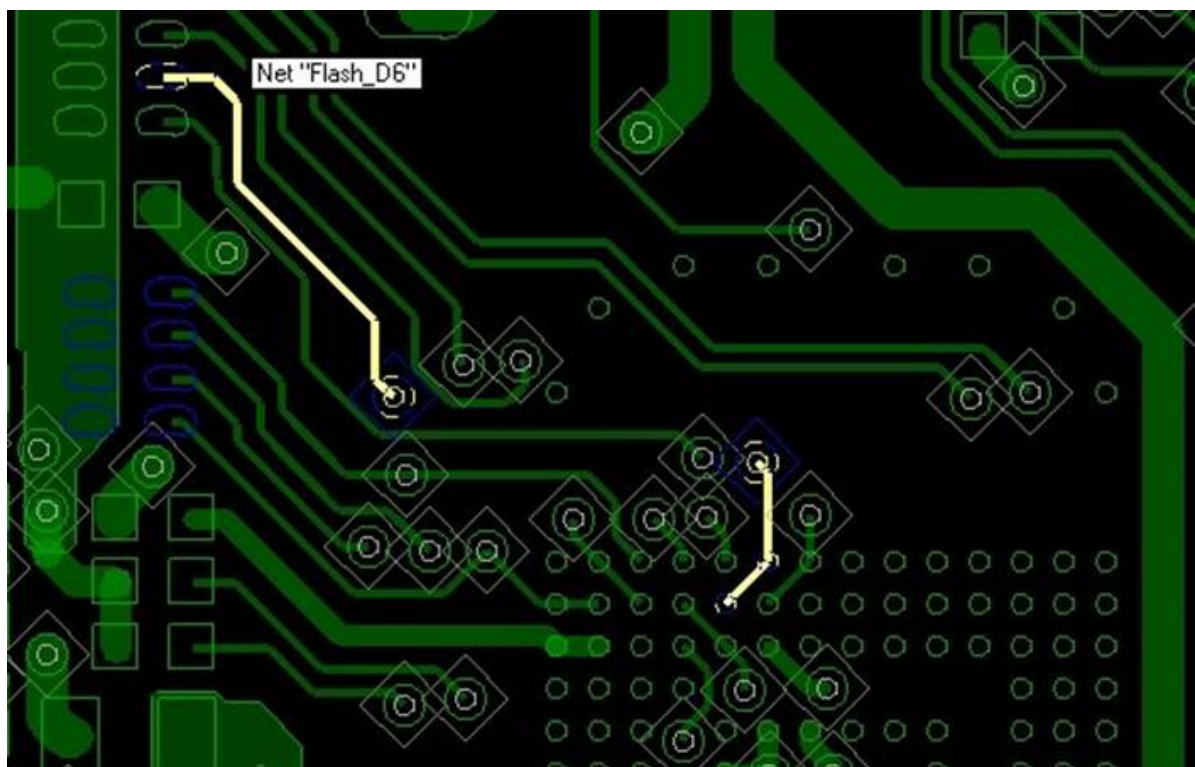
原因是 BOOTROM 启动时进入 NAND FLASH 探测模式了，大约需要几秒时间。

1. 先查硬件原理图和版图。CMD, DATA0-DATA7 都要上拉，上拉电阻建议 10K。检查上拉电阻是否虚焊。PCB 版图上 EMMC 信号线不能通过连接 NC 脚走线。下图是某客户通过 NC 脚链接到 EMMC 的 DATA6,导致开机慢的 PCB 图。

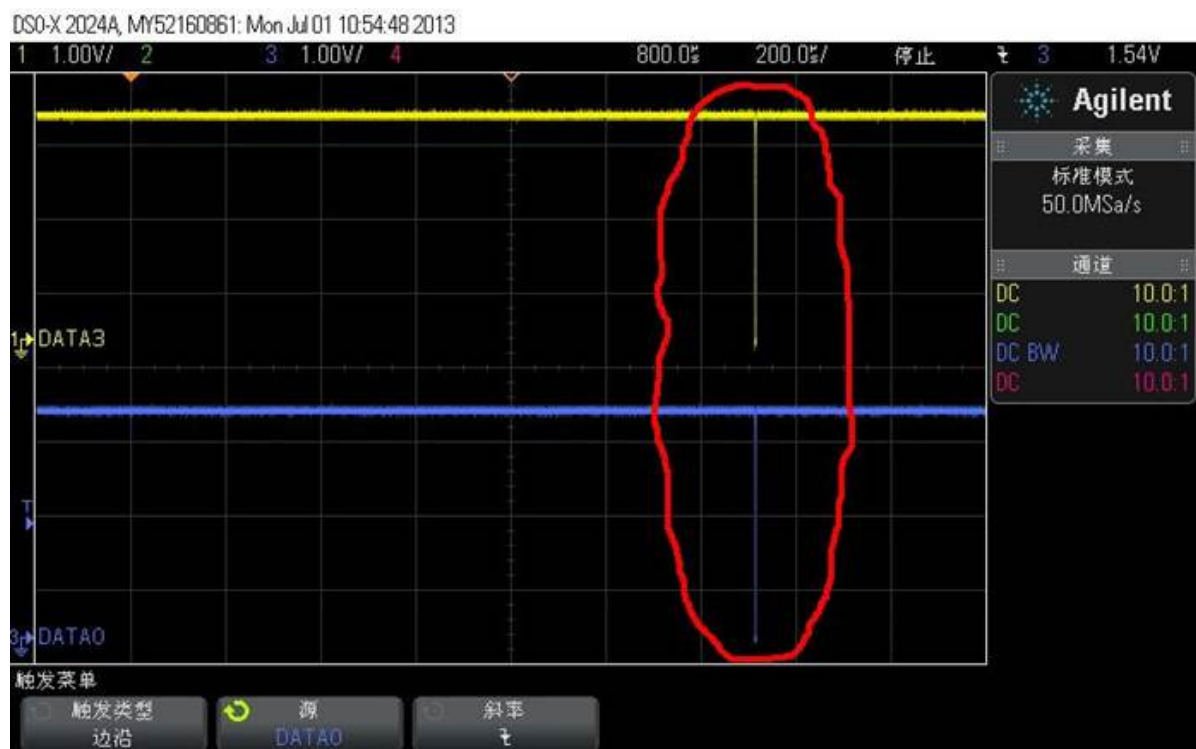
图 1

(2) 用示波器测量 DAT0-DATA7。在上电过程中 DATA 线的上升时间必须小于 2us。如下图所示。图 2 是图 1 红色椭圆处波形展开，图 2 中 DATA 线的上升时间需小于 2us。

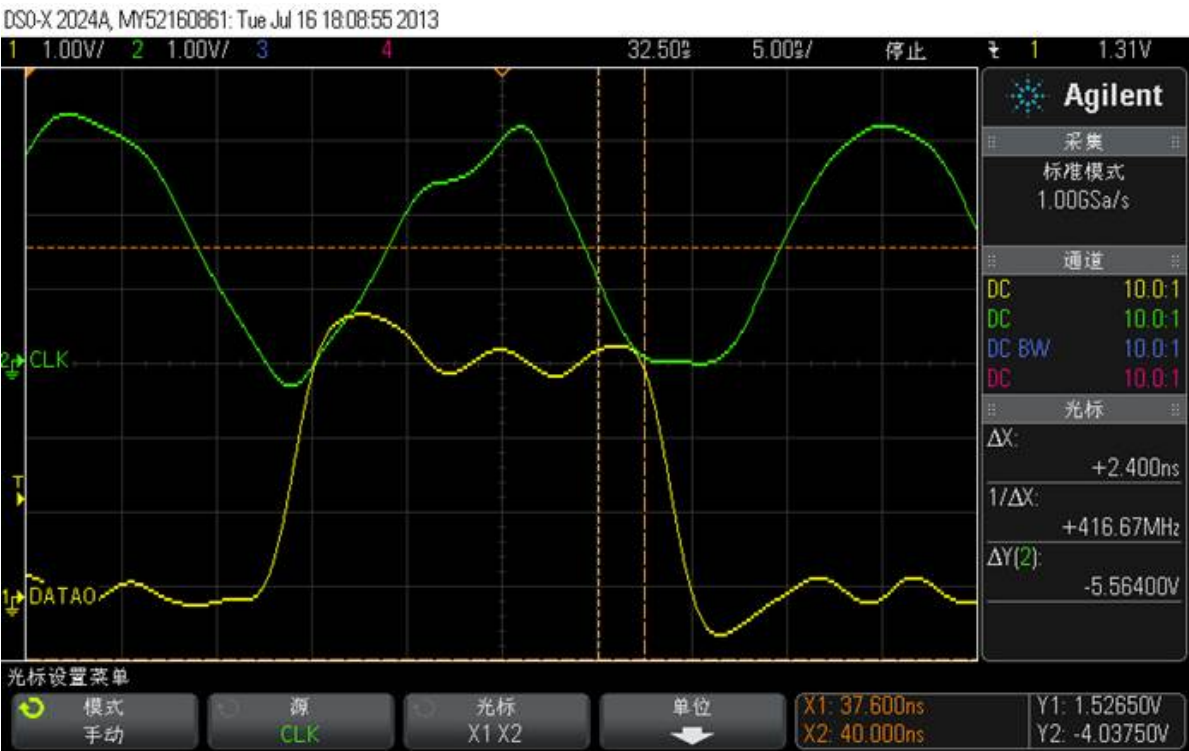
1. VCC 或者 VCCQ 供电不足, 运行时出现电源塌陷
2. 走线不合理, 干扰严重

(2)用示波器测量 Bus timing 是否符合要求。下图是 DDR 模式，CLK 下降沿采样 Holdtime 时间不够，可能引起逻辑错误的案例。

- (1)检查 EMMC 电源是否是受到外部干扰, 如 WIFI 开启。建议 EMMC 独立供电。
