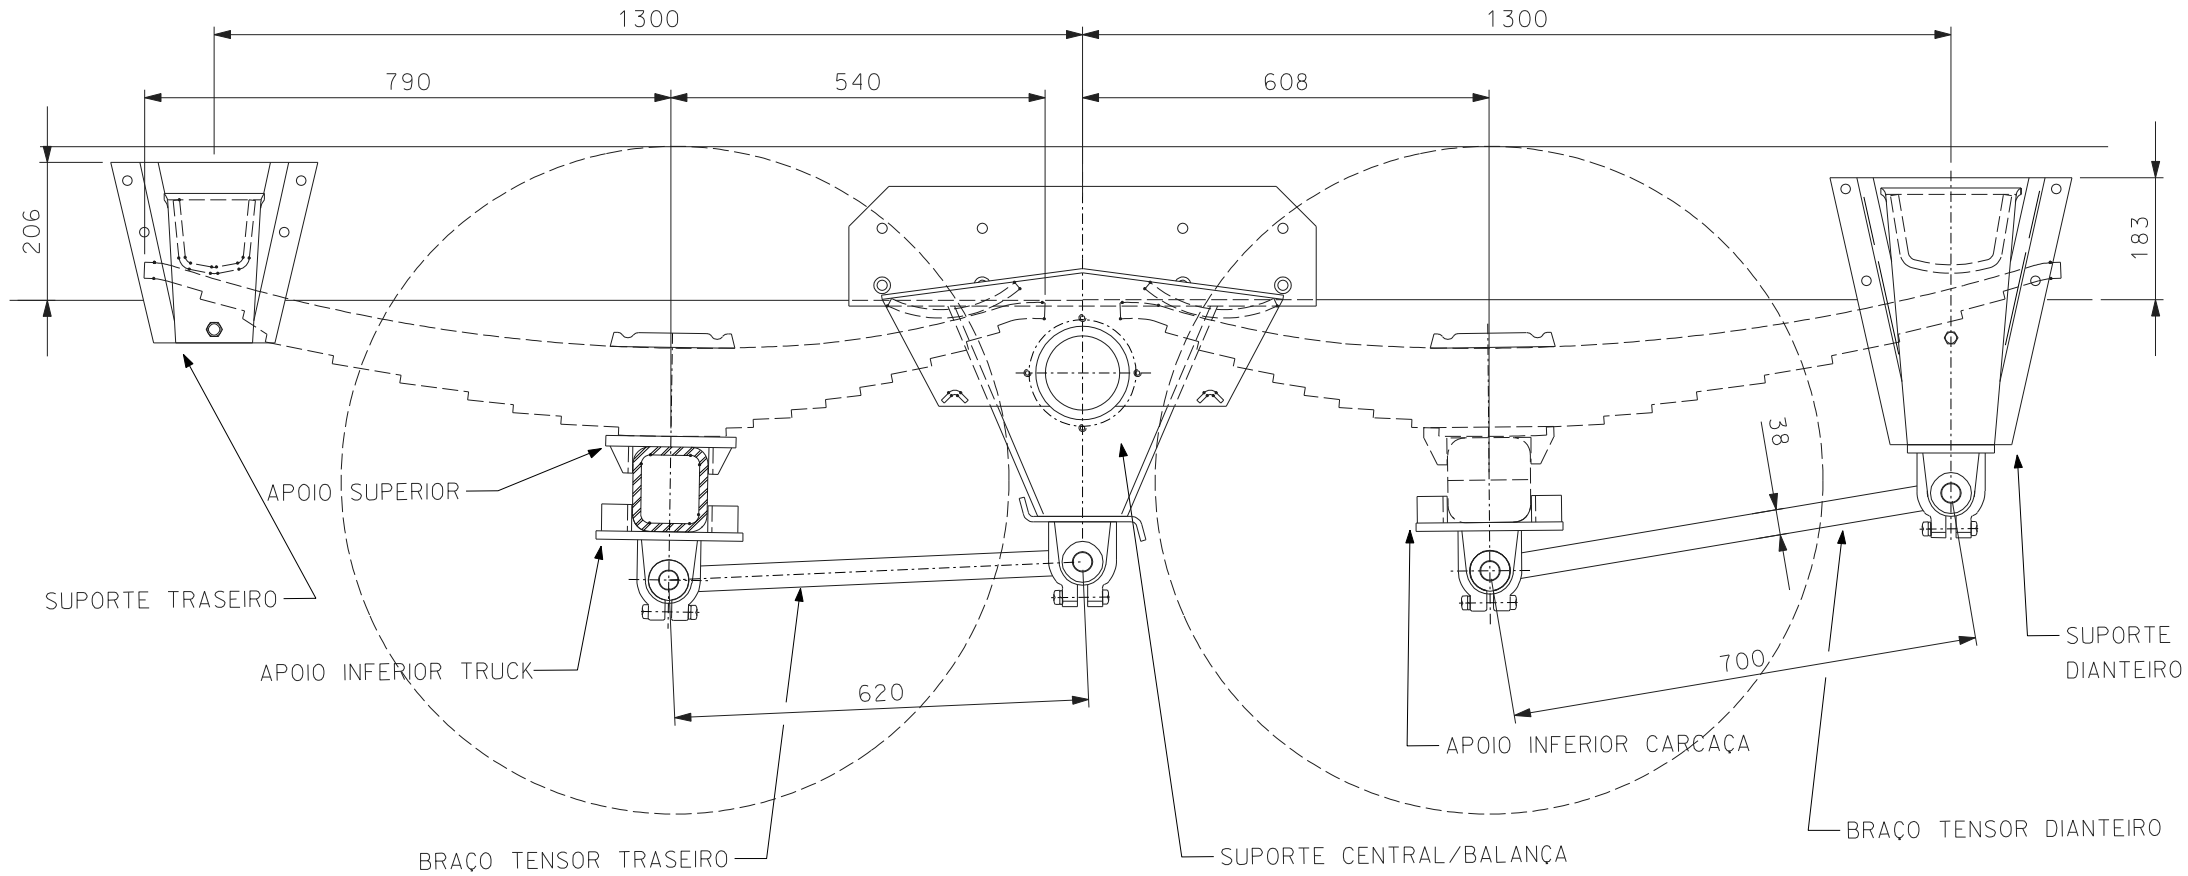
DEVIDO A CÂMARA DE AR DA TRAÇÃO DO MB 1620 (ATÉ 98) FICAR MUITO PRÓXIMA DO BRAÇO TENSOR DIANTEIRO, O MESMO BRAÇO É FEITO ESTAMPADO PARA DESVIAR A CÂMARA. ESTA SITUAÇÃO PODE SE REPETIR EM FORD CARGO, VOLKSWAGEN E IVECO.
