Rejeição - Serviço de recepção de lotes desativado (NT 2024.001). Migrar para recepção síncrona!

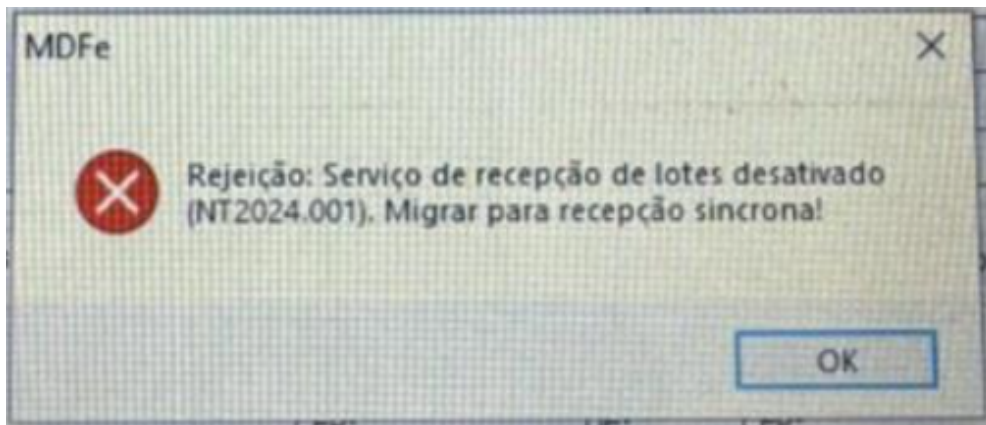
Ao transmitir um MDF-e ocorre a seguinte mensagem:

Houveram mudanças nas tags do XML, relacionada a Nota Técnica;[

Para resolver a situação, basta atualizar o sistema, efetue conforme procedimentos descritos **clikando aqui!** (/artigo/490)
