Unox	کارخانه سازنده
CHEFTOP-BAKERTOP MIND.Map PLUS	سری
All XEVC and XEBC unit	مدل
WF19	کد خطا
lack of detergent	نام خطا
عدم وجود مواد شوینده

WF19

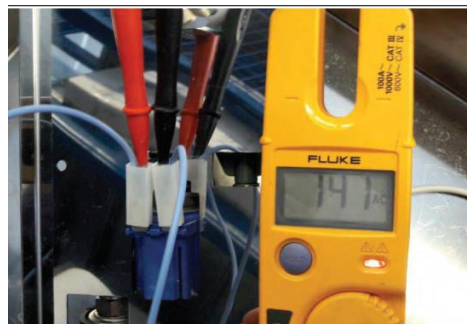
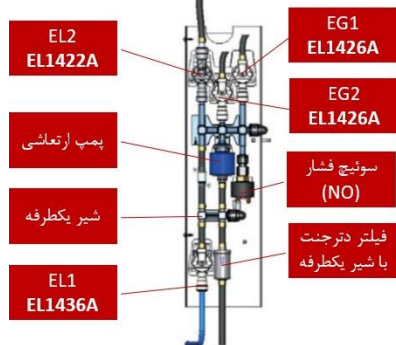
سیستم شستشوی PLUS، بازوی روتور دوپل (KVL1103A)

علت: مواد شوینده لازم برای شستشو دریافت نمی شود

دلایل ممکن: ایراد سوییچ فشار، خرابی برد تغذیه، گرفتگی فیلتر یا مسیر های پمپ دترجنت، خرابی پمپ دترجنت

بله
گرفتگی را رفع و
برنامه شستشو را
اجرا کنید.

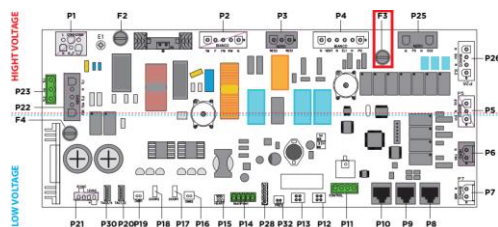
ایا فیوز F3-2A-
سالم است؟

فیوز را تعویض کنید و
اتصال کوتاه شدن
پمپ را بررسی کنید.
