Rational	کارخانه سازنده
iCombi	سری
iCombi pro	مدل
44	کد خطا
Temperature increase is not detected	نام خطا
افزایش دما تشخیص داده نمی شود

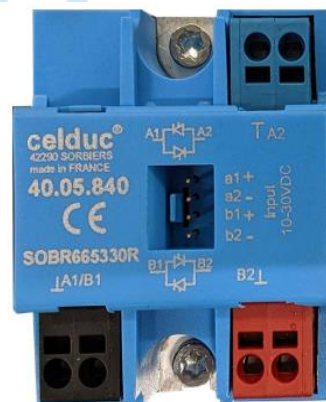
عملکرد صحیح SSR با استفاده از اندازه گیری ولتاژ آزمایش شود.

- در کابین را باز کنید.
 - ولت متر را به A1/B1 و A2 (2-pol SSR) و در صورتی که (4-pol SSR) باشد، C1/D1 و C2 متصل کنید.
 - در صورت سالم بودن SSR ولتاژ خط قابل اندازه گیری شده ۱۲۰ ولت است.
 - در کابین را ببندید.
 - SSR سالم است اگر ولتاژ خط اندازه گیری شده، زیر 1.5 ولت باشد.
- همین مراحل را برای حالت هوای گرم روی دمای ۳۰۰ درجه سانتی گراد مجدداً تکرار کنید.
