Rational	کارخانه سازنده
iCombi	سری
iCombi pro	مدل
37	کد خطا
Moisture control via P1 incorrect	نام خطا
کنترل رطوبت از طریق P1 به درستی انجام نمی شود.

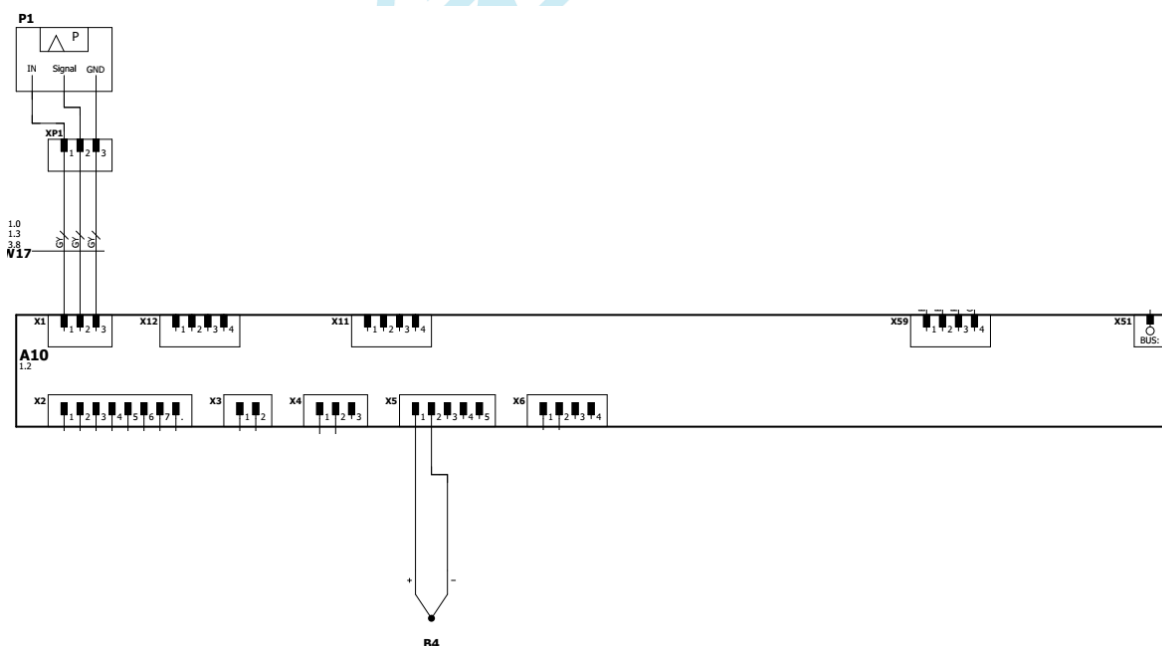
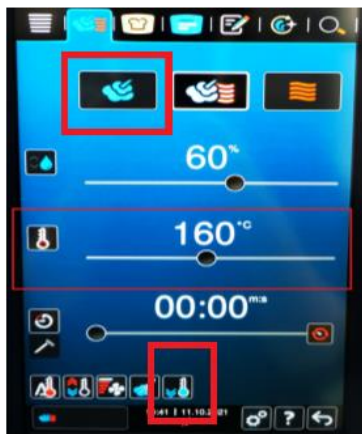
**علت:** مقادیر سنسور اختلاف فشار-P1- در محدوده مورد انتظار نیست.

**دلایل ممکن:** گرفتگی شیلنگ های متصل به سنسور P1، خرابی عایق ترموکوپل، خرابی سنسور B4

- با استفاده از منو، دستگاه را خنک کنید.
  - در بخش تنظیمات دستی -Manual operating- دستگاه را روی حالت بخار قرار دهید.
  - سپس سنسور را در سه حالت ولتاژی زیر بررسی کنید:
1. در حالت 0.5 ولت: در صورت نبود خروجی، ولتاژ سنسور را تعویض کنید.
  2. بین 1 تا 2 ولت: در صورت نبود ولتاژ خروجی، شیلنگ های متصل به سنسور را تمیز کنید.
  3. بین 2.7 تا 4.7 ولت: در صورت وجود ولتاژ خروجی، ترموکوپل رطوبت B4- و عایقش را بررسی کنید.
