Rational	کارخانه سازنده
iCombi	سری
iCombi pro	مدل
37	کد خطا
Moisture control via P1 incorrect	نام خطا
کنترل رطوبت از طریق P1 به درستی انجام نمی شود.

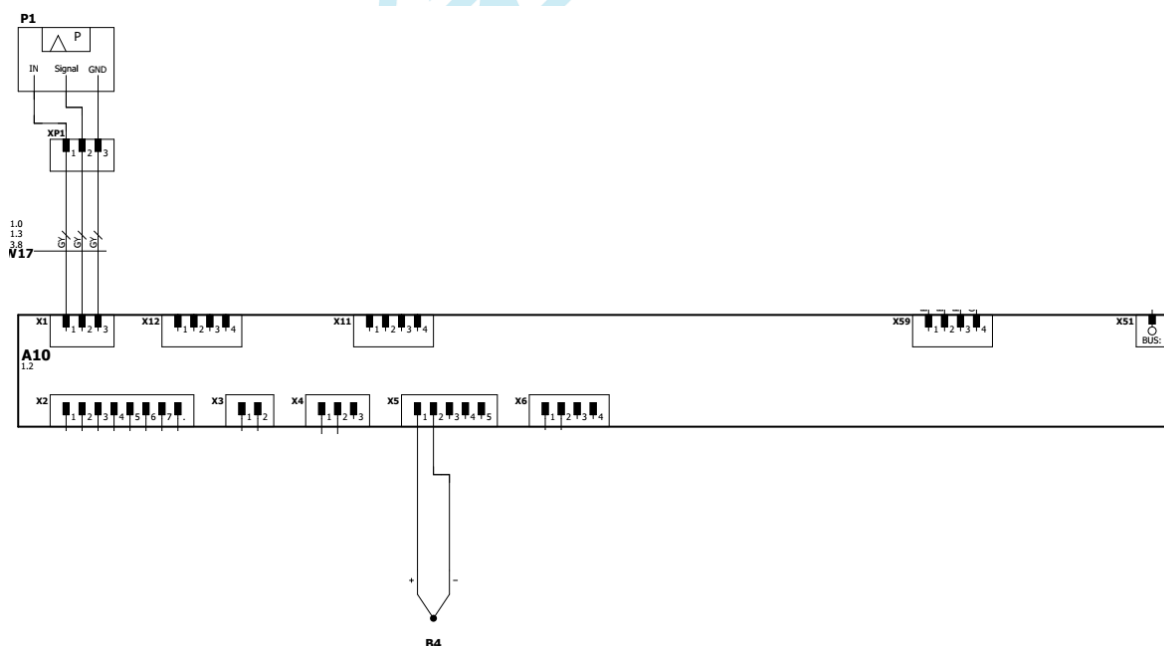
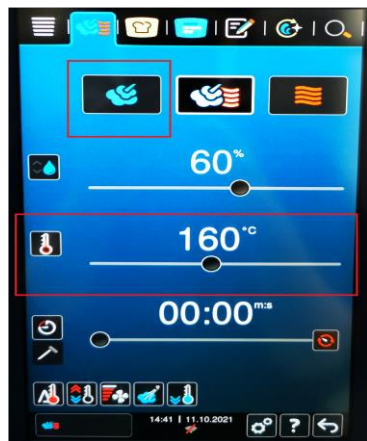
علت: مقادیر سنسور اختلاف فشار-P1- در محدوده مورد انتظار نیست.

دلایل ممکن: گرفتگی شیلنگ های متصل به سنسور P1، خرابی عایق ترموکوپل، خرابی سنسور B4

- دستگاه را روی حالت سرد تنظیم کنید.
 - در بخش تنظیمات دستی -Manual operating- دستگاه را روی حالت بخار قرار دهید.
 - سپس سنسور را در سه حالت ولتاژی زیر بررسی کنید:
1. در حالت 0.5 ولت: در صورت نبود ولتاژ خروجی ولتاژ سنسور را تعویض کنید.
 2. بین 1 تا 2 ولت: در صورت نبود ولتاژ خروجی شیلنگ های متصل به سنسور را تمیز کنید.
 3. بین 2.7 تا 4.7 ولت: در صورت وجود ولتاژ خروجی ترموکوپل رطوبت -B4- و عایقش را بررسی کنید.
