Unox	کارخانه سازنده
CHEFTOP-BAKERTOP MIND.Map PLUS	سری
All XEVC and XEBC unit	مدل
WF17	کد خطا
Partial breaking of MultiPoint Probe	نام خطا
خرابی بخشی از سنسور چند نقطه هسته

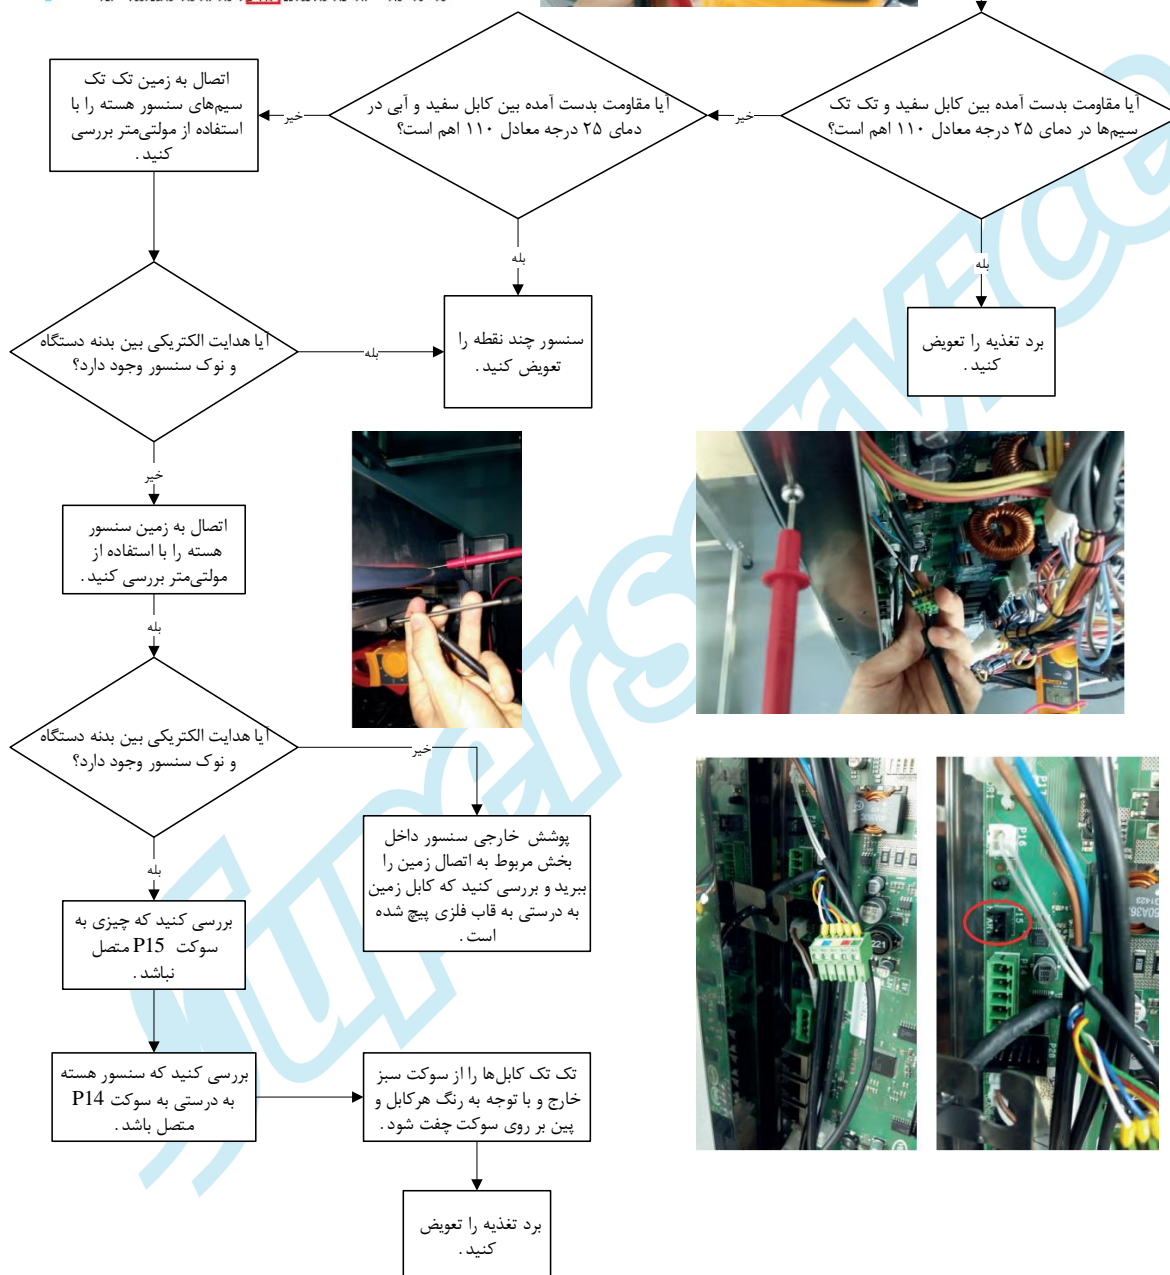
WF17

فقط اولین سنسور درست کار می کند- دورترین نقطه از نوک سنسور

امیدانس سنسور هسته را بررسی کنید، برای این کار، با استفاده از مولتی متر، مقاومت بین کابل سفید و سایر کابل ها را بررسی کنید.

- برد تغذیه را تعویض کنید.
- سنسور هسته را تعویض کنید.
