Rational	کارخانه سازنده
iCombi	سری
iCombi pro	مدل
44	کد خطا
Temperature increase is not detected	نام خطا
افزایش دما تشخیص داده نمی‌شود

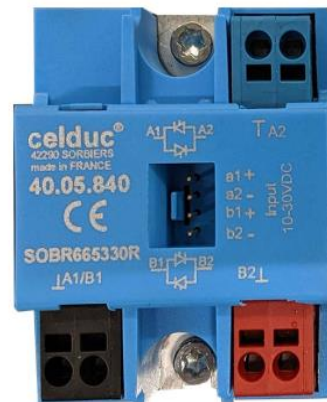
عملکرد صحیح SSR با استفاده از اندازه گیری ولتاژ آزمایش شود.

- در کابین را باز کنید.
- ولت متر را به A1/B1 و A2 (2-pol SSR) و در صورتی که (4-pol SSR) باشد، C1/D1 و C2 متصل کنید.
- در صورت سالم بودن SSR ولتاژ خط قابل اندازه گیری شده ۱۲۰ ولت است.
- در کابین را ببندید.
- SSR سالم است اگر ولتاژ خط اندازه گیری شده، زیر ۱.۵ ولت باشد.
- همین مراحل را برای حالت هوای گرم روی دمای ۳۰۰ درجه سانتی گراد مجدداً تکرار کنید.
